# HOVDEN

GÅTTSTØYLVEGEN 10, 4755 HOVDEN I SETESDAL  
Gåttstøyl - Meget koselig hytte rett ved alpinanlegget - Solrikt!

# gnr. 2, bnr. 1580

# Tilstandsrapport

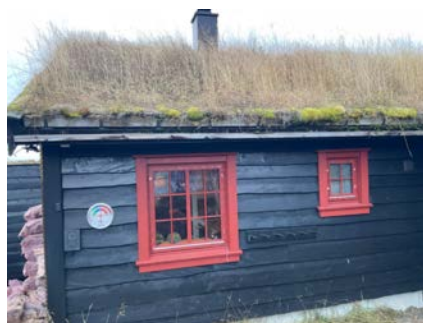
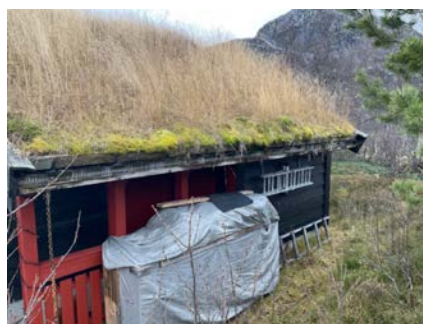
### TG 1 Nedløp og beslag

Hel beslått pipe. Takrenner av tre og kjetting som nedløp.

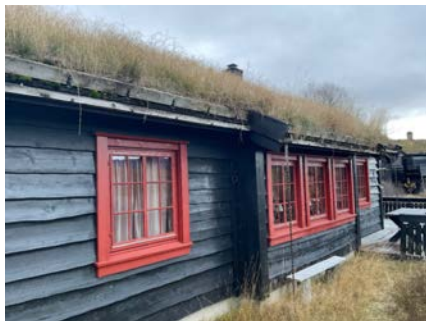
## TG 1 Veggkonstruksjon

Trekonstruksjon med villmarkskledning. Lufting bak kledning stikkmessig kontrollert. Ikke observert åpenbare tegn til avvik, normalt oppsyn og vedlikehold.

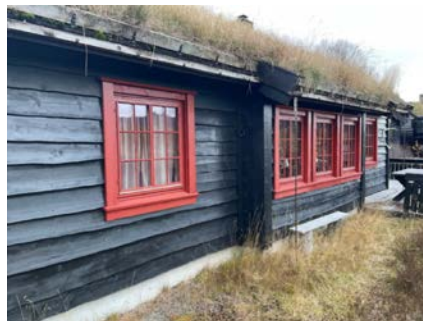
## TG 1 Takkonstruksjon/Loft

*Punktet må sees i sammenheng med Taktekking*

Bygningen og takkonstruksjon med takspærre konstruksjon. Dragere av limtre. Konstruksjonen er lukket og videre ikke mulig å kontrollere. Tilsynelatende i god stand. Ingen registrerte indikasjoner på innvendig lekkasje.

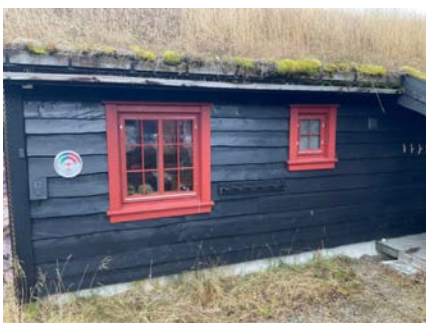
## TG 1 Vinduer

Trevinduer med isolerglass. Tilfeldig valgte vinduer som ble funksjonstestet virket OK. Normal garantitid på isolerglass er 5 - 10 år. Sprosser kan trenge litt tilsyn.

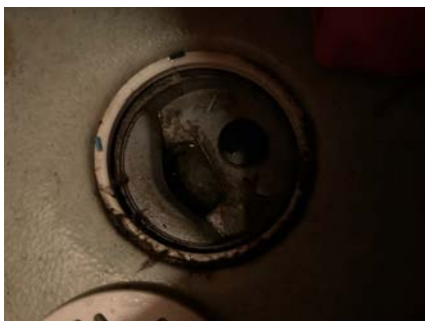
ETASJE > ANNET ROM MED SLUK

## TG 1 Sanitærutstyr og innredning

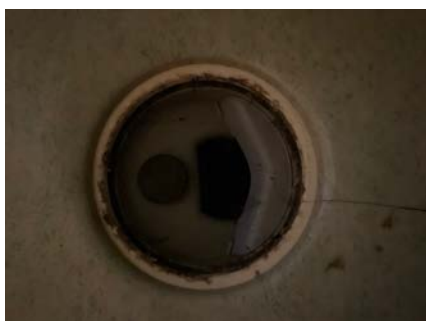
## ETASJE > BAD/VASKEROM

### TG 1 Sanitærutstyr og innredning

Sanitærutstyr og innredning fremstår tilfredsstillende og uten skader.
