# BORTELID

RUNDATJØNNA 38, 4540 ÅSERAL

35 Tilstandsrapport

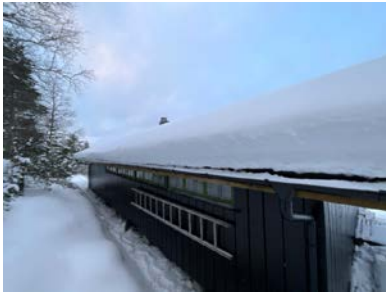
- Det bør foretas nærmere undersøkelser av taktekking når taket er snøfritt.

Når taket ikke er besiktiget er det fare for at skader ikke registreres. Årlig kontroll av takflater anbefales.

Hele taket er dekket av snø

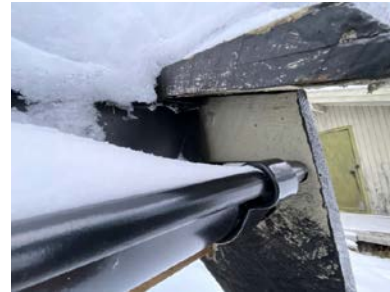
Synlig shingel under vannbord.

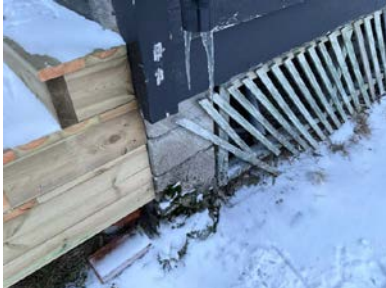
Vann fra taket renner ned rett ved pilarene.

- Det bør lages system for bortledning av vann fra taknedløp ved grunnmur.
- Vann fra taknedløp bør ledes bort 1 meter. Avviket vil ved lengre tid kunne grave ut masser under pillarene.

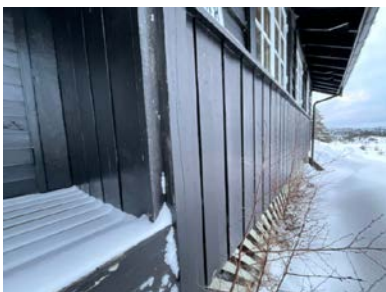
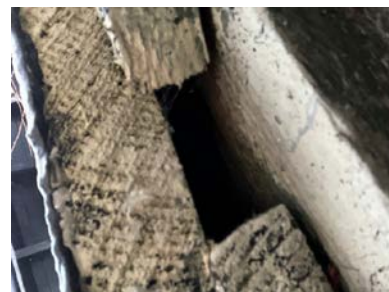
- Mangler noe musetetting på deler av bygget, fare for skadedyr inn i bygget. Det må gjøres nærmere undersøkelser og bør tettes for mus slik at skader ikke oppstår.

Underbord uten lufting og ingen musesperre.

- Lokal utbedring bør foretas for å øke avstanden mellom terreng og bordkledning.
- Mangelfull eller ikke tilstrekkelig lufting av kledningen kan føre til fukt i bakenforliggende konstruksjoner.

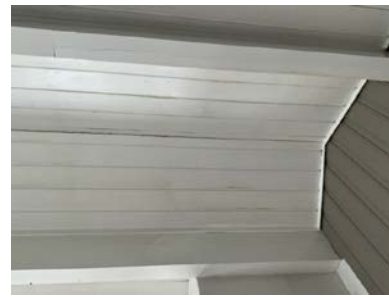
Det er registrert flere fukt/mugg merker på undersiden av raften på hytta, dette tyder på dårlig ventilering av konstruksjonen.

Merker i undertaket på loftet.

Det bør legges inn mer isolasjon og bedre lufting ved en renovering.

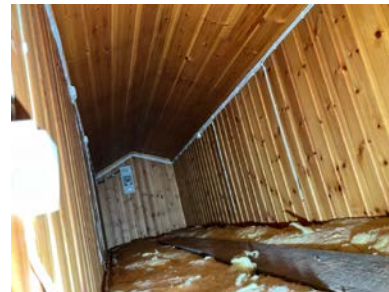
Merker etter fukt i undertaket på denne hytter er normalt da oppvarming fra 8-10 grader til 22-23 grader vil gjøre at det fort kan kondensere innvendig.

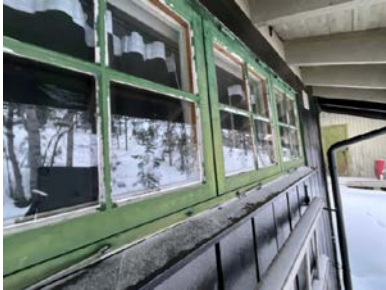
Sprekte

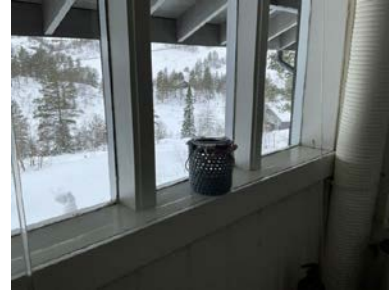
Bygningen har trevinduer med koblet glass og enkle glass.

Vinduer av eldre dato er mer utsatt for vanninntrenging og kald trekk.

Enkle glass

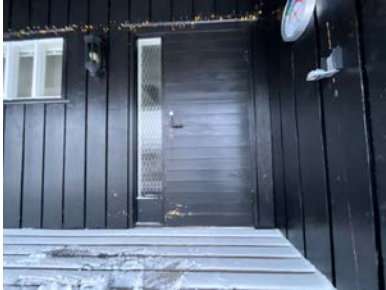
Utett mellom karm og ramme.

Dører av eldre dato er mer utsatt for vanninntrenging og kald trekk. Utskifting må vurderes.

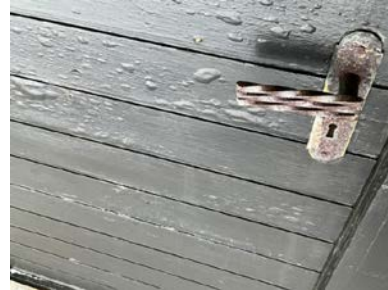
Luftblærer bak malingen.

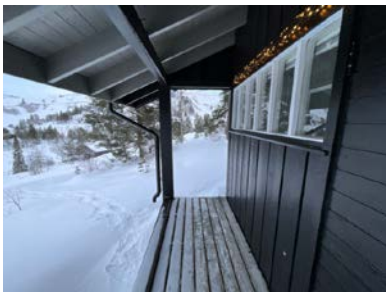
Veranda ved inngangspartiet og i front av hytta. Dekke av terrassebord.  
Tilstandsgrad er satt på bakgrunn av synlige deler ved inngangspartiet.

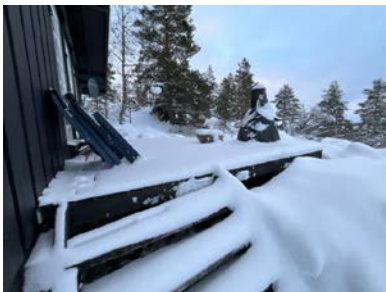
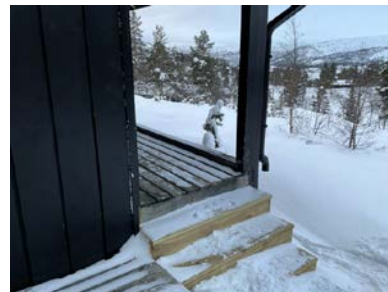
Trapper av tre.  
Tilstandsgrad er satt på bakgrunn av synlige deler ved inngangspartiet.

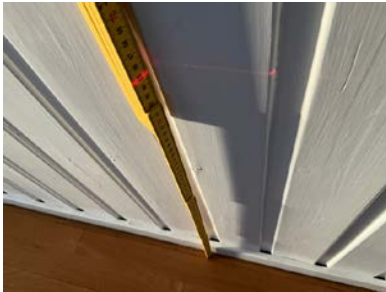
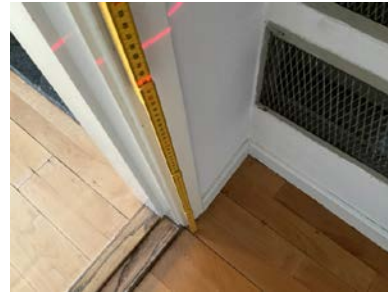
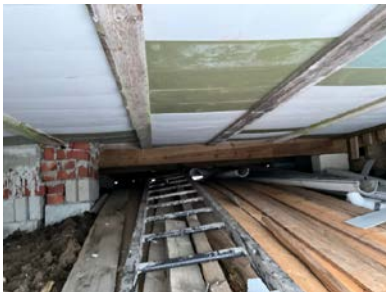
Oppretting kan vurderes ved etablering av nye pilarer. Fare for ytterligere skjevheter om ikke det gjøres tiltak på pilarene.

- For å få tilstandsgrad 0 eller 1 må høydeforskjeller rettes opp. Ytterligere undersøkelser må foretas for å få kartlagt omfanget for utbedring.

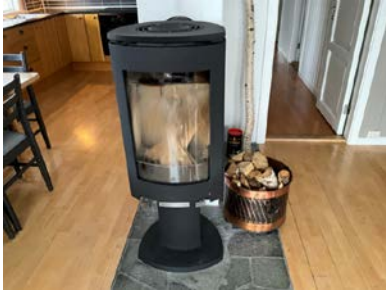
Ildsted av nyere dato er montert.

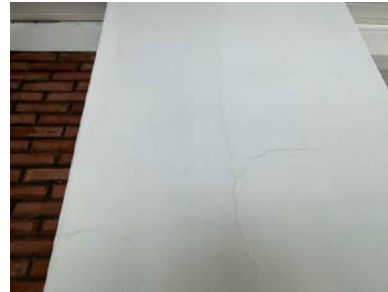
Mer enn halvparten av forventet brukstid er oppbrukt på pipeløp, tiltak kan påregnes.

Flere riss i pipe.

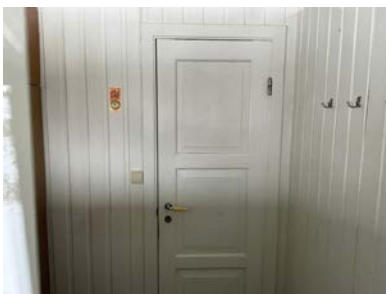
- Det er påvist avvik som tilsier at det bør foretas tiltak på enkelte dører.

Flere dører må justeres.

- Enkelte dører må justeres.

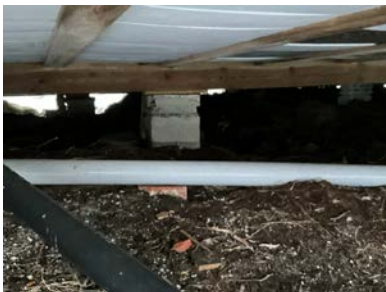
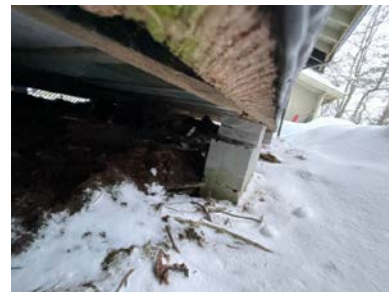
Det er registrert enkelte skjevheter i pilarene og sprekker.

Utskifting bør påregnes som normalt vedlikehold på ei gammel hytte. Skjevheter i etasjeskille gjør at oppretting/forsterking bør gjøres før ytterligere skjevheter oppstår.

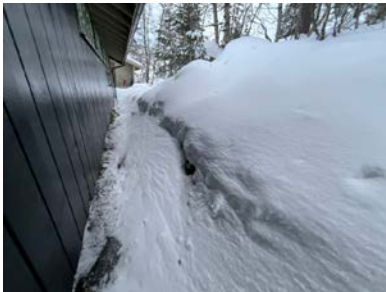
fall mot bygget.

Anbefaler å etablere fall bort fra bygget.

Fallet ut fra bygningen skal være minimum 1:50 i en avstand på minst 3 m fra veggen.
