HÆGELAND / LAUVÅS

STEMVANNSVEGEN 39, 4720 HÆGELAND

Solrik & idyllisk hytte ved Stenvannet | Et eldorado for turinteresserte sommer og vinter

Befaringsdato: 10.06.2025

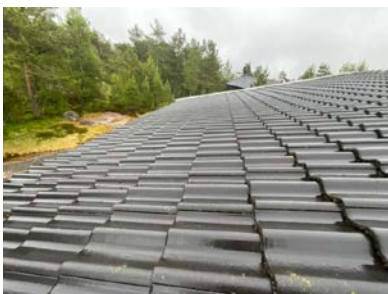
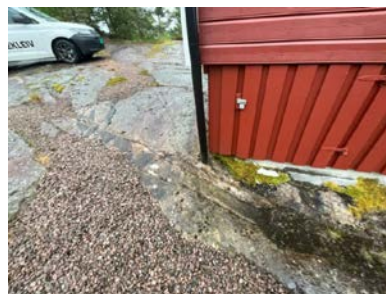
- Det er ikke krav om utbedring av snøfangere opp til dagens krav.
- Det bør lages system for bortledning av vann fra taknedløp ved grunnmur.

Vann fra taknedløp bør ledes bort minst en meter fra ringmur. Avviket kan over tid grave ut masser, samt påføre konstruksjoner fuktpåkjenning.

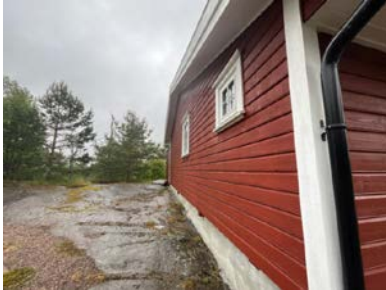
TG1 Veggkonstruksjon

Yttervegger består av bindingsverk med utvendig trekledning. Kledningen er i alminnelig god stand ut fra alder og normal bruk, men det må påregnes jevnlig vedlikehold i form av skrapping, grunning og overflatebehandling/maling for å ivareta levetid og funksjon. Slike tiltak regnes som normalt periodisk vedlikehold og er nødvendig for å beskytte treverket mot fukt, solpåvirkning og nedbrytning.

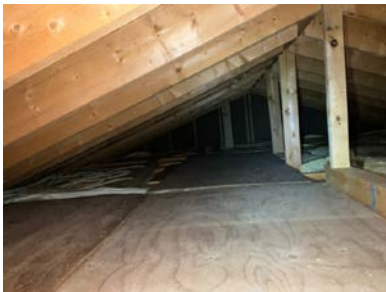
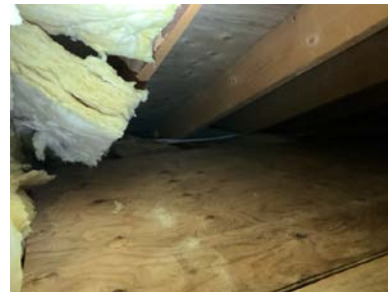
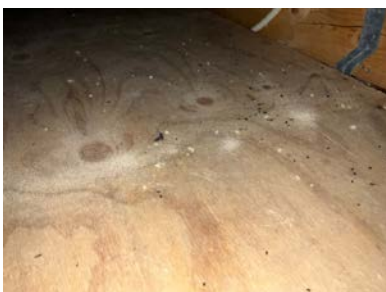
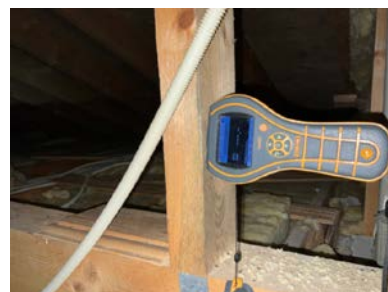
TG2 Takkonstruksjon/Loft

- Det er registrert symptom på aktivitet fra skadedyr.

Skader fra mus/gnagere kan bety alt fra gnaging på kabler og rør, ødelagt isolasjon, vond lukt og gnagehull i treverk og på møbler. I verste fall kan skadene føre til både brann, vannlekkasjer og fuktproblemer i huset. I tillegg kan gnagere være smittebærere av flere ulike sykdommer. Mus trives best i veggen, på loftet, i tak og under gulv.

Det viktigste man må begynne med er å sjekke at kledningen og grunnmur er tett.

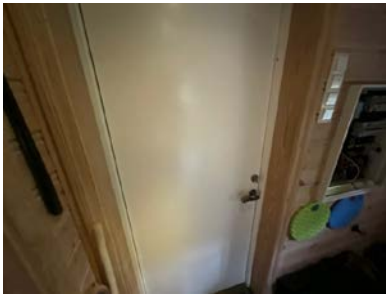
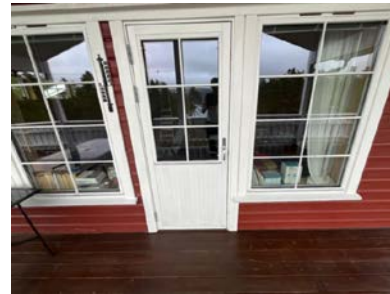
TG 1 Dører

Boligen har malt ytterdør og malt balkongdør i tre. Normalt vedlikehold som justering og smøring av hengsler må påregnes.

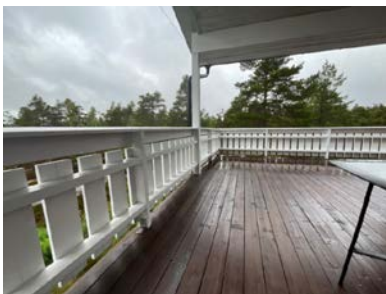
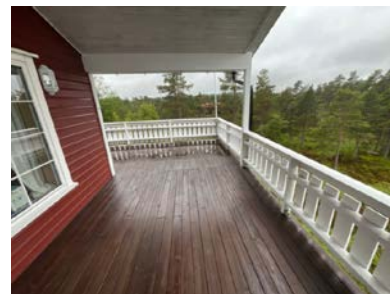
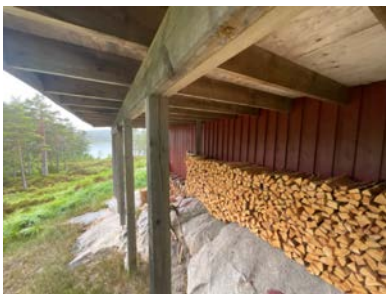
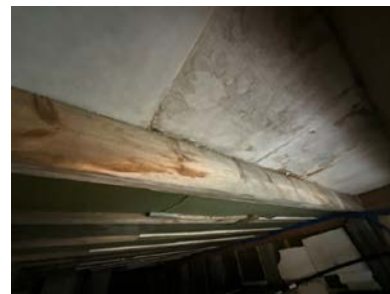
TG 3 Balkonger, terrasser og rom under balkonger

Balkong/terrasse med dekke av terrassebord, rekkverk av tre.

Det er etablert tekking under veranda for å beskytte underliggende arealer mot nedbør. Ved befaring ble det opplyst og/eller observert at det forekommer noe lekkasje ved kraftig regn. Dette indikerer at tekkingen ikke er tilstrekkelig tett, og det vurderes som en risiko for fuktskader i tilstøtende konstruksjoner over tid. Det er ikke registrert følgeskader på befaringsdagen, men tiltak anbefales for å hindre videre lekkasje og eventuell skadeutvikling.

Kostnadsestimat: 50 000 - 100 000

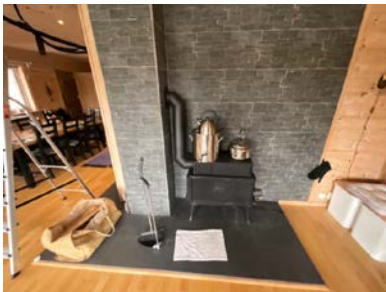
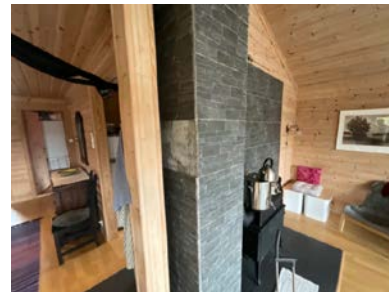
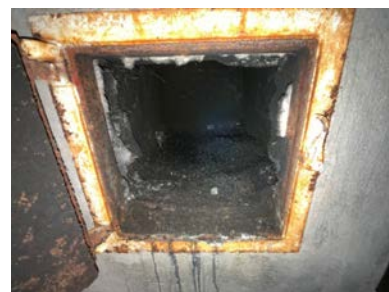
TG 1 Pipe og ildsted

Boligen har mursteinspipe og vedovn.

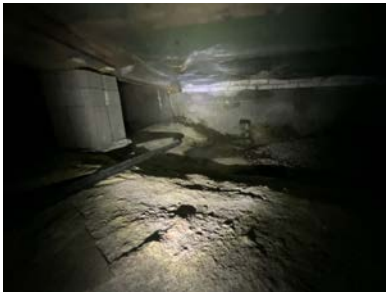
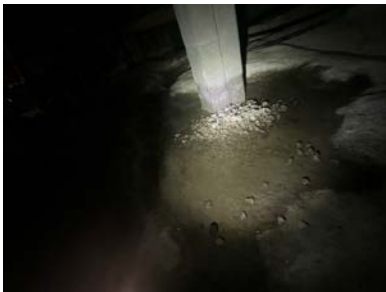
TG 3 Kryp Kjeller

Under boligen er det kryperom med dels gangbart gulv og dels synlig fjell i dagen. Det er registrert vanninnsig i området mot gårdstunet, noe som vurderes å ha sammenheng med at grunnmuren er støpt direkte på fjell uten kapillærbrytende eller drenerende sjikt. Dette gir risiko for oppfukning av masser og konstruksjoner, med mulighet for utvikling av skader over tid. På befaringstidspunktet ble det ikke registrert skader eller svekkelser i etasjeskillet over. Ventilasjonen i kryperommet vurderes som mangelfull og bør forbedres for å sikre tilstrekkelig uttørking og redusere fuktbelastningen. Det anbefales tiltak for å lede overflatevann bort fra grunnmuren, samt å vurdere drenerende masser eller annen lokal utbedring ved innsigspunktet. Estimater omfatter forbedring av ventilasjon, lokale tiltak for drenering/avledning av vann og noe tilrettelegging av masser. Det tas forbehold om grunnforhold og tilgjengelighet.

Kostnadsestimat: 50 000 - 100 000

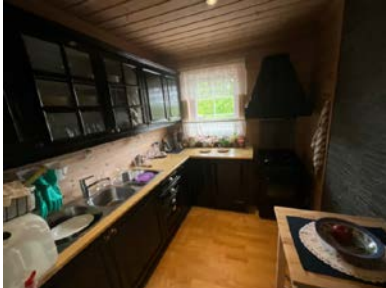
1.ETASJE > STUE/KJØKKEN

Det er ikke tilkoblet vann. Kjøkkenet er av eldre dato med enklere standard, men ingen skade eller slitasje utover forventet alder tatt i betraktning.

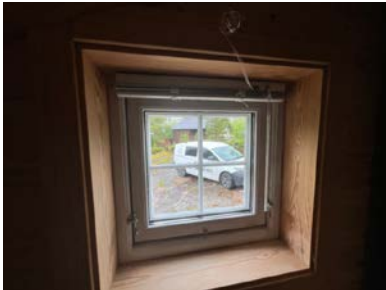
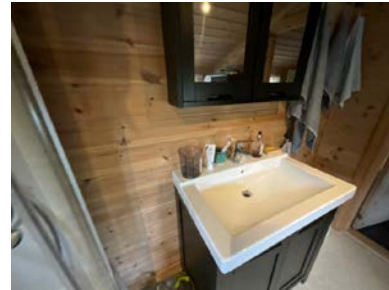
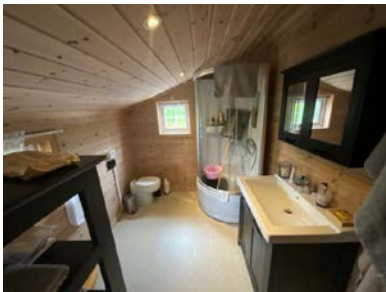
1.ETASJE > TOALETTROM

Rommet er innredet med toalett, dusjkabinett og servant med innredning. Overflater består av belegg på gulv og trepanel på vegger og i himling. Ifølge tegninger er rommet benevnt som bod/toalettrom og er ikke dokumentert eller utført som våtrom etter gjeldende forskrifter. Dusjkabinett anses som en lukket installasjon, og det ble ikke registrert synlige skader eller fuktrelaterte avvik på befaringsdagen. Det er ikke etablert mekanisk ventilasjon, noe som gir begrenset luftutskifting. Det vurderes som noe risiko ved eventuell bruk med vannsøl, og rommet bør brukes med forsiktighet for å unngå fuktbelastning på konstruksjoner.

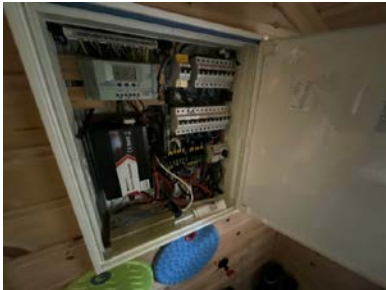
Det er ikke gjennomført kontroll av anlegget utover visuell befarings. Anlegg av denne typen bør jevnlig kontrolleres og vedlikeholdes i henhold til leverandørens anbefalinger.

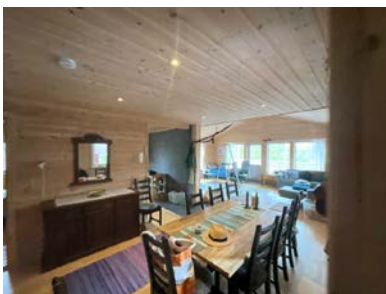
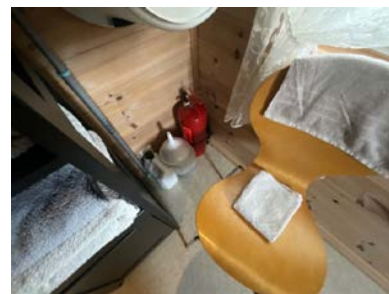
TG 0 Branntekniske forhold

Boligen har brannvarsler og brannslukningsapparat.

1. Er det mangler for brannslukningsutstyr i boligen iht. forskriftskrav på søknadstidspunktet, men minst Byggeforskrift 1985?
Nei
2. Er det skader på brannslukningsutstyr eller er apparatet eldre enn 10 år?
Nei
3. Er det mangler på røykvarsler i boligen iht. forskriftskrav på søknadstidspunktet, men minst Byggeforskrift 1985?
Nei
4. Er det skader på røykvarslere?
Nei
