# SLETTHEIA

SLETTHEIVEIEN 63B, 4626 KRISTIANSAND S

Lys og innbydende 2-roms andelsleilighet med balkong | Nærhet til flotte turområder | P-plass

# Tilstandsrapport

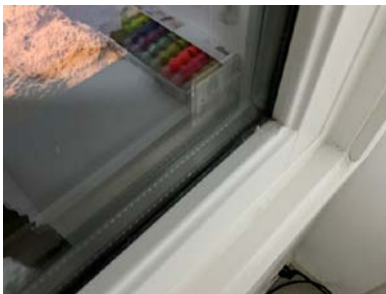
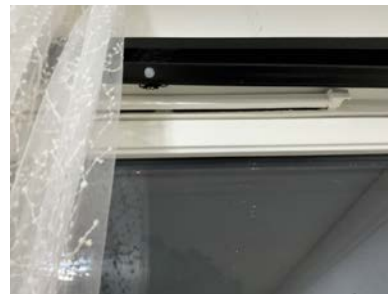
### TG I Vinduer

Bygningen har eldre malte trevinduer med 2-lags glass og PVC vinduer med 2-lags glass.

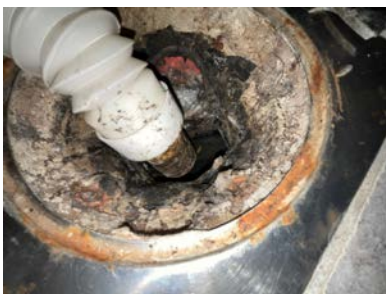
### **TG 1** Sanitærutstyr og innredning

#### Vurdering av avvik:

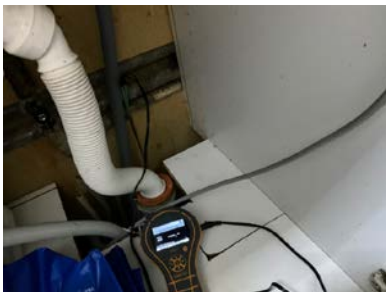
### TG 0 Tilliggende konstruksjoner våtrom

Hulltaking er ikke foretatt da det er tilgang på baksiden av veggen mot kjøkkenet. Fuktkvotemåling (vekt%) i konstruksjonen ble målt til under 6. Hulltaking gir begrenset adgang til visuell kontroll/måling av et lokalt område på badet, og det kan dermed ikke med sikkerhet utelukkes at det foreligger skjulte avvik eller skader i øvrige deler av konstruksjonen.

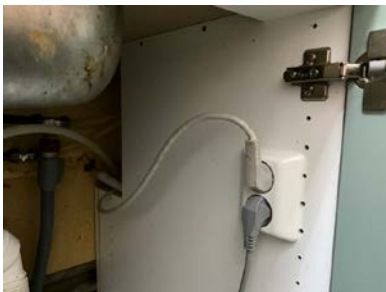
Den elektriske tilkoblingen med stikkontakt kan medføre økt fare for brannutvikling, grunnet belastningen tilkoblingen utsettes for.

Tilstandsgraden settes i tråd med krav gitt i gjeldende standard (NS3600)

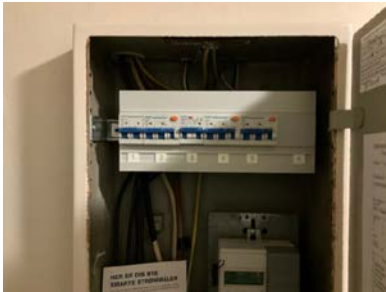
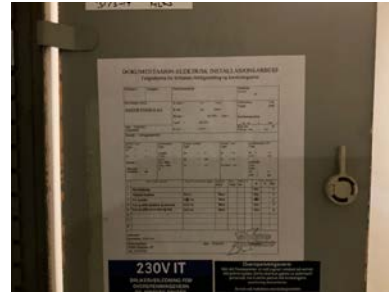
## Elektrisk anlegg

Vurderingene er på bakgrunn av tilsynsrapport fra Agder Energi og fremviste samsvarserklæring på anlegget. Kontrollen som er utført er kun på synlige deler.
