# FLEKKEFJORD

PROFESSOR WAAGES GATE 10, 4400 FLEKKEFJORD

# Tilstandsrapport

Professor Waages gate 10, 4400 FLEKKEFJORD

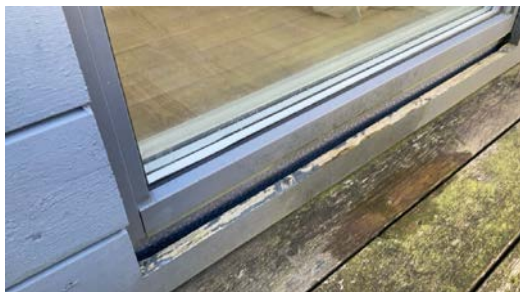
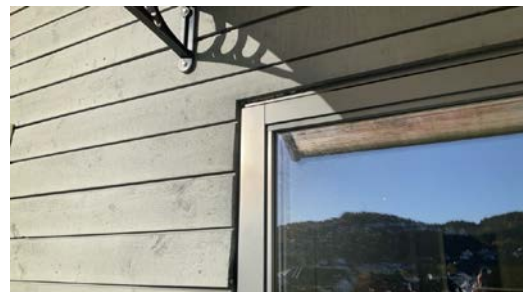
Byggforsk (542.101) anbefaler at kledningsbord bør ha 300mm og minst 100mm avstand til terreng/terrasser for å unngå skader og misfarging fra vannsprut opp fra terrengoverflaten.

Det må listes og tettes rundt vinduer og dører for å unngå lekkasjer og skader.

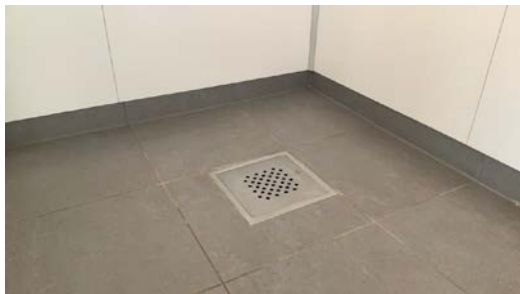
Det er ikke montert bunnlist på våtromsplater på badet. Dette er ikke i henhold til monteringsanvisninger og kan føre til fuktskader på platene.

Forholdet bør holdes under oppsikt. Ved eventuell utbedring så må plater demonteres og bunnlist monteres.

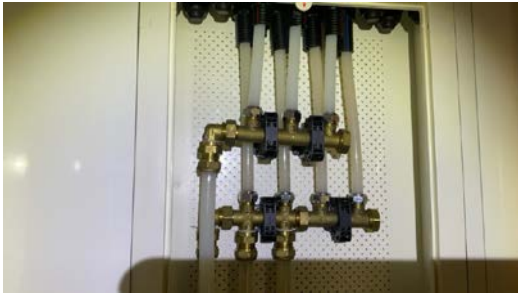
Vannledninger er utført i plast (rør i rør). Ved befaringsfungerer vannrør som de skal og er i god stand.

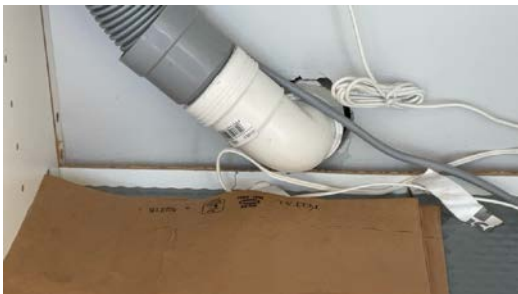
Synlig del av innvendige avløpsrør er utført i plast. Ved befaringsfungerer avløp som normalt.
