# MYRA

MOLDFARET 2G, 4848 ARENDAL

Lys 3-roms leilighet med god planløsning | 2 sov | Heis | Parkering i kjeller

# Tilstandsrapport

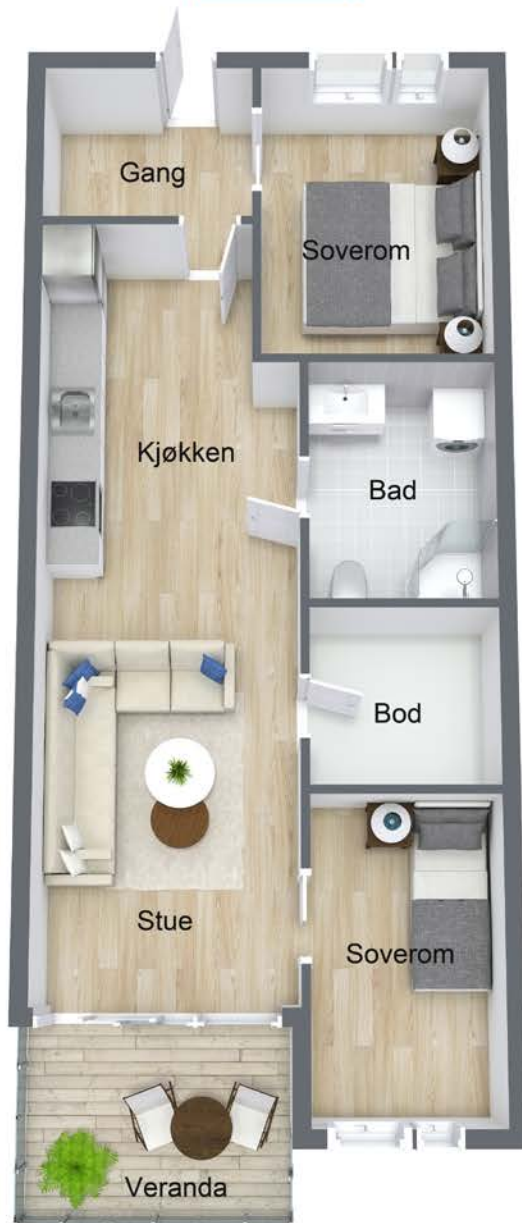
Areal på plantegning kan avvike fra faktiske mål.  
Møblering er kun ment som illustrasjon på hvordan rommene kan innredes.

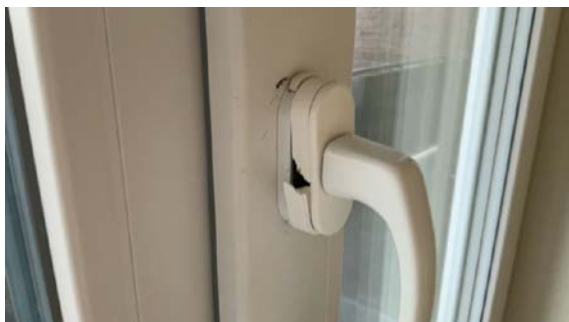
Vindu på soverom ved siden av balkong mangler barnesikring. Vindu på soverom ved inngang har barnesikring men deksel på håndtak er defekt.

Barnesikring på vindu på soverom ved siden av balkong må monteres.

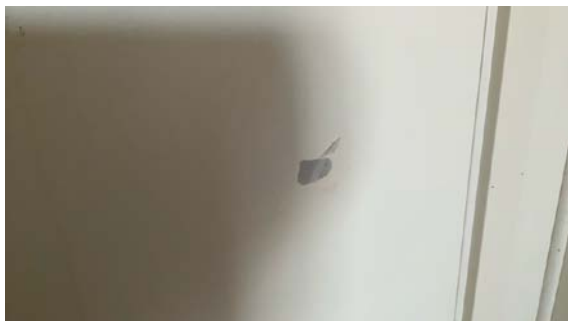
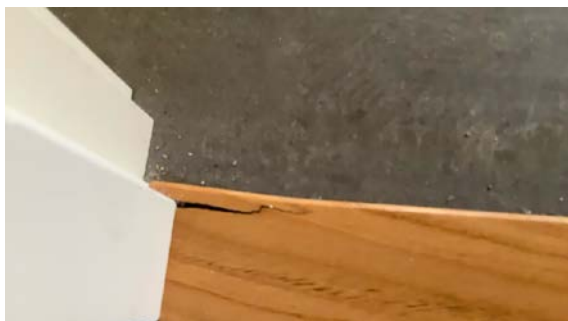
Et dørblad har en skade/hull og enkelte sprekk i dørterskel.

Ingen umiddelbare tiltak.

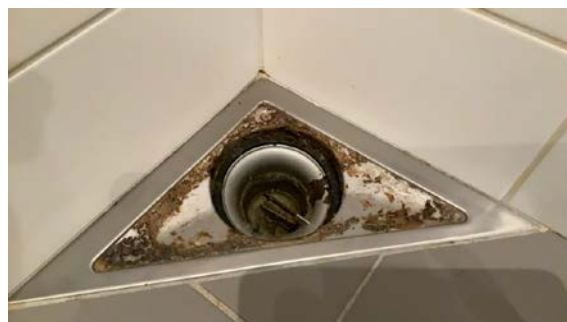
### 3 ETASJE > BAD

## TG 1 Sanitærutstyr og innredning

Vegghengt toalett, baderomsinnredning, opplegg for vaskemaskin og dusjdører. Pakning bad toalett er løsnet.

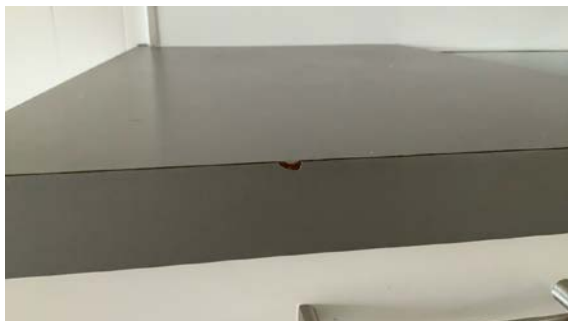
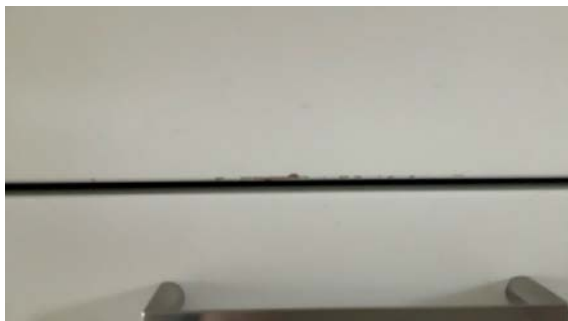
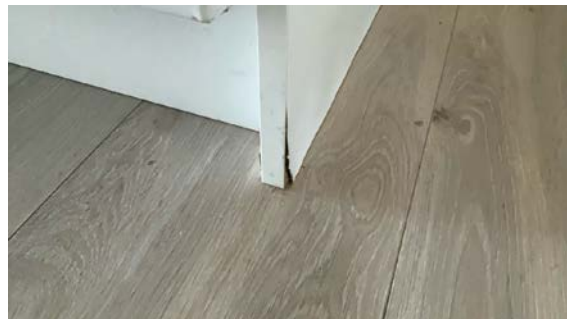
### 3 ETASJE > STUE/KJØKKEN

## TG 1 Avtrekk

Behov for service.

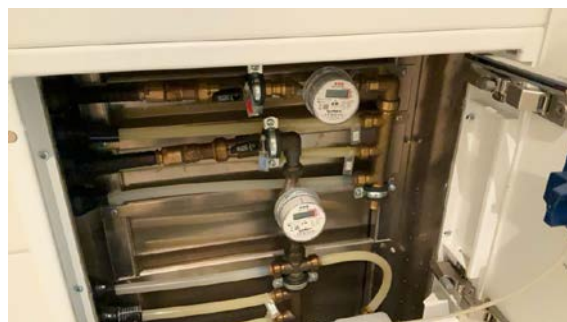
Varsellampe lyser i display.

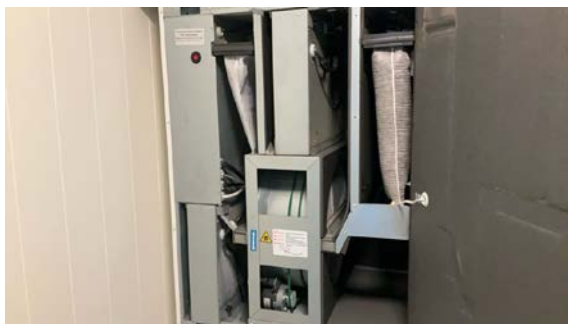
## TG 1 Vannbåren varme

Vannboren varme med fordeler skap.

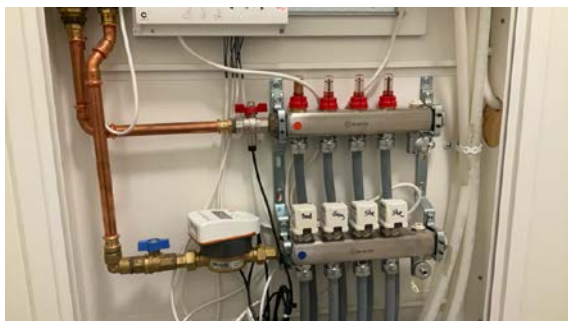
## TG 1 Elektrisk anlegg

5. Er det tegn på at kabelinnføringer og hull i inntak og sikringsskap ikke er tette, så langt dette er mulig å sjekke uten å fjerne kapslinger?
- Nei
6. Finnes det kursfortegnelse, og er den i samsvar med antall sikringer?
- Ja
7. Foreta en helhetsvurdering av det elektriske anlegget, dets alder, allmenne tilstand og fare for liv og helse. Bør det elektriske anlegget ha en utvidet el-kontroll?
- Nei
