BORTELID

RUNDATJØNNA 38, 4540 ÅSERAL

Tomtestørrelse

Tilstandsrapport

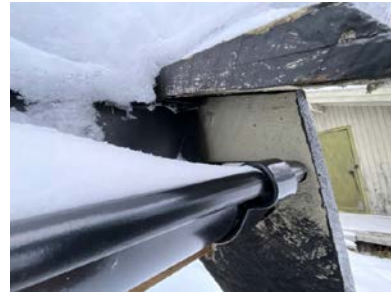
Synlig shingel under vannbord.

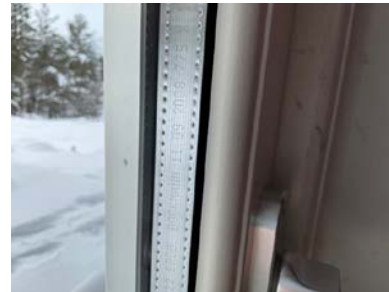
Produsert i 2008.

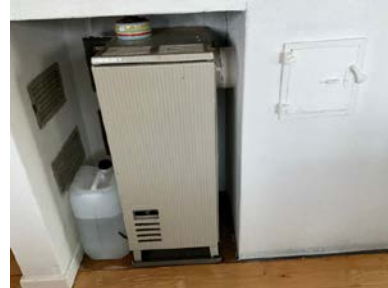
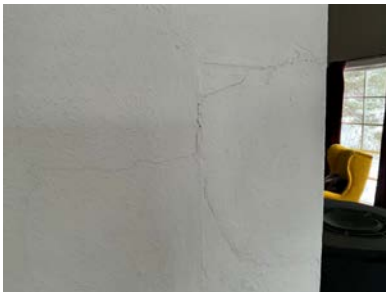
- Det er påvist sprekker og/eller riss i pipe.
- Mer enn halvparten av forventet brukstid er passert på pipe.

Flere riss i pipe.
