# HOVDEN

FLATASTØYLSVINGEN 4, 4755 HOVDEN I SETESDAL

Hovden Blå - Sentral og pen, innholdsrik leilighet. 2 terrasser. 3 soverom. Parkeringskjeller.

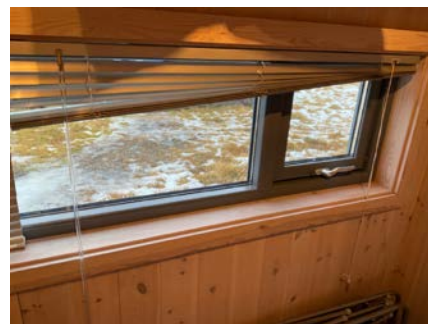
- Vinduer med punkterte/sprukne glass må påregnes skiftes ut, enten hele vinduet eller kun selve glassene.

Eier opplyser at nytt vindu står i kjelleren, og dette bør byttes snarest for å unngå ytterligere forringelse og risiko for fuktskader i omkringliggende konstruksjon.

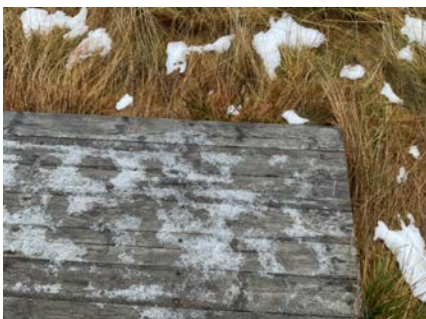
## TG 1 Balkonger, terrasser og rom under balkonger

2 stk. terrasser i trykkimpregnert materiale. Noe oppsprekking i overflaten på dekket. Normal bruksslitasje.

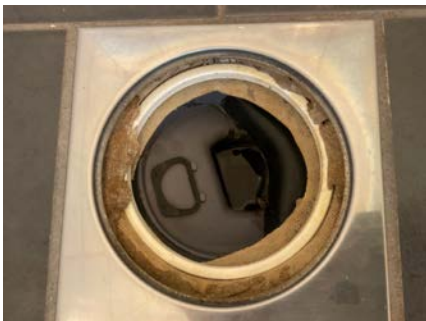
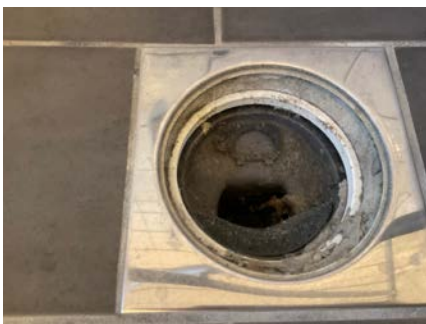
Det er synlig en mindre del av membranløsningen i sluket. At membranløsningen er observert i sluket, er ikke en garanti for at membranløsningen er tett og har ønskede oppkanter, men det gir en indikasjon på at arbeidet er utført fagmessig. Tetthet er ikke kontrollert.

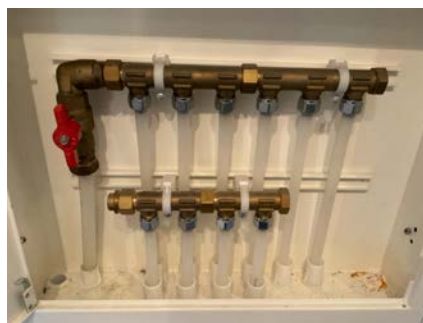
## TG 1 Avløpsrør

Kun avløpsrør under servant er besiktiget.
