NODELAND

LØVOLLBAKKEN 8, 4645 NODELAND

Tilstandsrapport

ENEBOLIG

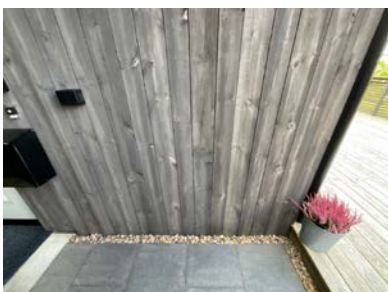
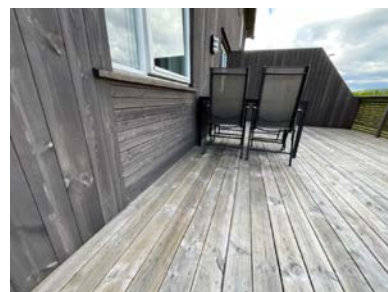
Vurdering av avvik:

- Lokal utbedring bør foretas for å øke avstanden mellom terreng og bordkledning.

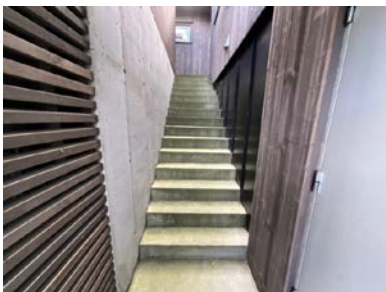
Vurdering av avvik:

- Det er avvik:

Konsekvens av manglende rekkverk er at trappen er mindre sikker i bruk og gir økt fare for fallskader.

- Tiltak:

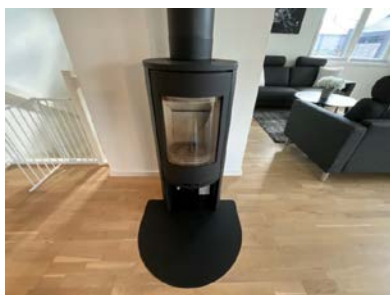
TG 1 Pipe og ildsted

Boligen har isolert ståpipe og vedovn.

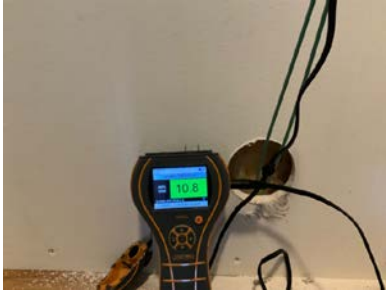
TG 1 Rom Under Terreng

Bakkant av boligen ligger delvis under terrenget. Veggene er påførte av tre. Rommene som vender mot terrenget er bad, vaskerom, kjøkken, trappegang og bod. På vaskerommet er det malte overflater, på badet er det fliser i boden er det plater av gips. Hulltaking er foretatt uten å påvise unormale forhold. Hulltaking er foretatt i skap på kjøkkenet. Fuktkvotemåling (vekt%) i konstruksjonen ble målt til 11.

Fuktighet i påførte vegger under terrenget vil variere med årstidene og verdiene kan være normal fra 18 vektprosent og ned til 0.

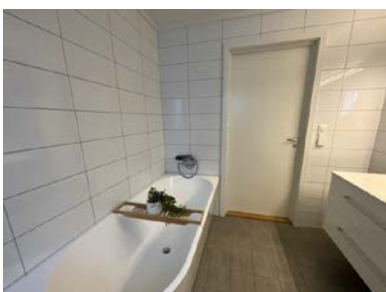
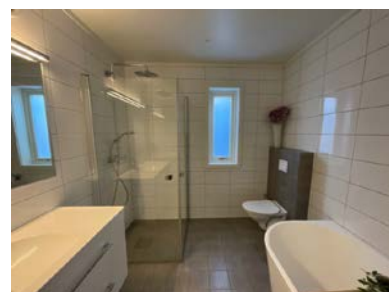
1. ETASJE > BAD

Vurdering av avvik:

- Det er vindu/dør med ikke fuktbestandige materialer i våtsonen (ved vask, dusj, badekar, osv.), løsningen eller byggematerialet er uegnet.

- Uegnede materialer må fuktbeskyttes/utskiftes.

For å lukke avviket må det etableres membran i våtsoner og vinduet/døren eller våtsonen må flyttes. Forsiktighet anbefales ved bruk da den valgte løsningen gir fare for fukt/vann i bakenforliggende konstruksjoner.

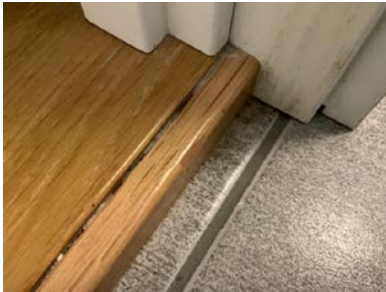
TG1 Overflater Gulv

Det er flislagt gulv med elektriske varmekabler. Det er ca 18 mm. høydeforskjell fra flis ved dør til slukrist. Oppkant ved dør på 15 mm.

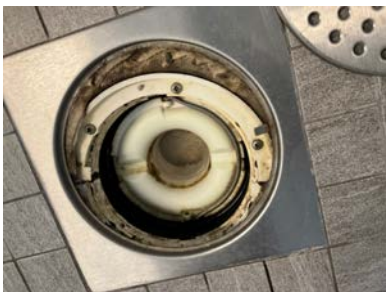
1. ETASJE > BAD

TG1 Sluk, membran og tettesjikt

Det er plastsluker og smøremembran med dokumentert utførelse.

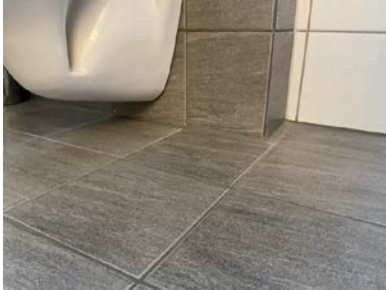
1. ETASJE > BAD

Vurdering av avvik:

- Det er ikke påvist tilfredsstillende løsning for å synliggjøre lekkasje fra innebygget systerne.

- Uten dreneringsløsning/lekkasjesikring kan lekkasjer pågå over lang tid uten å bli oppdaget. Dette kan føre til omfattende fuktskader i omkringliggende byggematerialer.

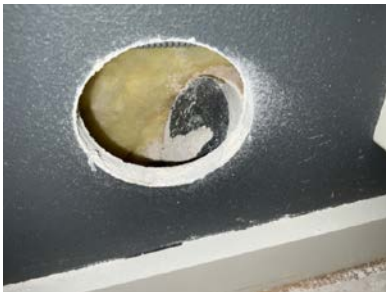
1. ETASJE > VASKEROM

TG 0 Tilliggende konstruksjoner våtrom

Hulltaking er foretatt uten å påvise unormale forhold. Hulltaking er foretatt ved/i soverom bak våtsone for dusjen. Fuktkvotemåling (vekt%) i konstruksjonen ble målt til under 6.

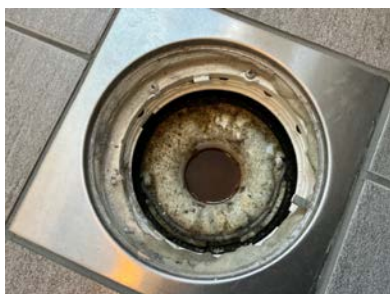
1. ETASJE > VASKEROM

TG 1 Sluk, membran og tettesjikt

Det er plastsluk og smøremembran med dokumentert utførelse.

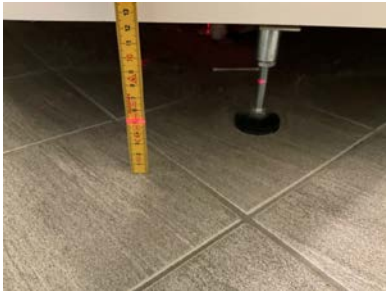
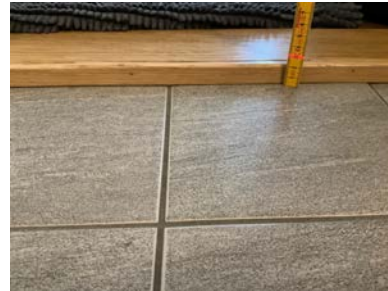
TG 1 Overflater Gulv

Det er flislagt gulv med elektriske varmekabler. Det er ca 25 mm. høydeforskjell fra flis ved dør til slukrist under kabinettet. Oppkant ved dør.

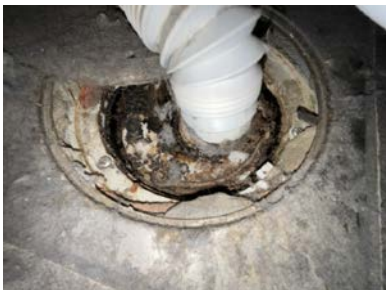
UNDERETASJE > BAD/VASKEROM HYBEL

TG 1 Sluk, membran og tettesjikt

Det er plastsluk og smøremembran med dokumentert utførelse.

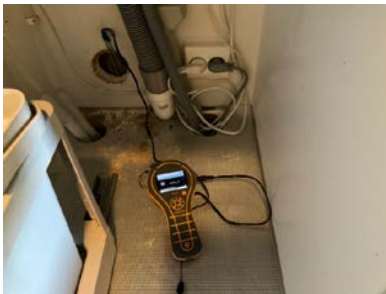
UNDERETASJE > BAD

TG 0 Tilliggende konstruksjoner våtrom

Hulltaking er foretatt uten å påvise unormale forhold. Hulltaking er foretatt ved/i skap på kjøkkenet bak våtsone for dusjen. Fuktkvotemåling (vekt%) i konstruksjonen ble målt til under 6.

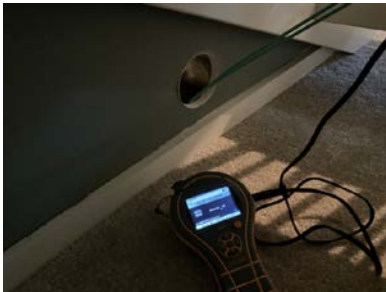
KJØKKEN

TG 0 Tilliggende konstruksjoner våtrom

Hulltaking er foretatt uten å påvise unormale forhold. Hulltaking er foretatt ved/i under trappen bak våtsone for dusjen. Fuktkvotemåling (vekt%) i konstruksjonen ble målt til 6.
