EIKENVEIEN 211, 4596 EIKEN

Eiken - Innholdsrik leilighet over 3 plan - 2 stuer, 2 bad, 2 kjøkken - Flott utsikt over Lygnevatnet!

Befaringsdato: 19.01.2026

Rapportdato: 21.01.2026

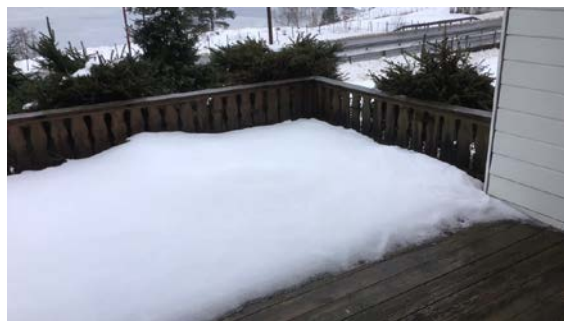
- Balkonger/terrasse er snødekt og derfor ikke nærmere vurdert.
- Det er avvik:

-Mer enn halvparten av forventet brukstid er passert på tettesjikt/membran på terrasse i 1 etg.
-Balkonger/terrasse er snødekt og derfor ikke nærmere vurdert.
-Rekkverk av tre fra terrasse/balkong fra loft etg har høyde som er lavere enn dagens krav til rekkverkshøyder.
Rekkverk er blitt oppført med høyden etter byggeårets krav.
For å gjøre rekkverk mer sikker mot fall/fallskader, bør rekkverket forhøyes.

-Tidspunkt for utskiftning av tettesjikt/membran nærmer seg ut ifra alder på dagens tekking.
- For at rekkverkene skal ha god sikring mot fall, anbefales det at det gjøres høyere og i tråd med dagens krav til rekkverkshøyde på 1 m. Det er imidlertid ikke noe krav om slik forhøyning, da rekkverket ble opprinnelig oppført før nåværende krav ble gjort gjeldende.
Konsekvens av lavt rekkverk på balkonger er at dette gir økt risiko for fall og fallskader Det bør foretas nærmere undersøkelser av balkong/terrasser når den er snøfri.

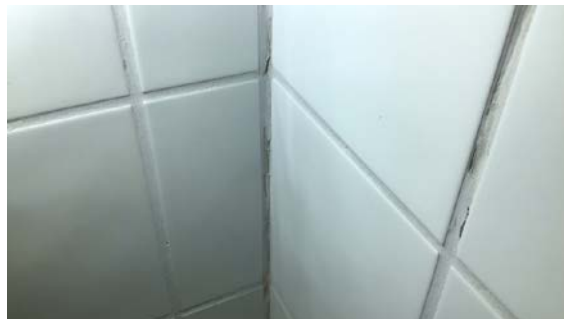
2 ETASJE > BAD

- Det er påvist at flisfuger har riss/sprekker.

Riss/sprekker i fuger

- Dersom tiltaket ikke utføres er det fare for videre skadeutvikling.

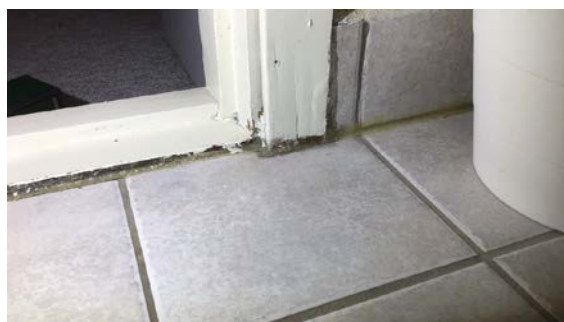
2 ETASJE > BAD

-Mangelfull oppkant/fukt sikring i underkant dør

- Til tross for avviket i fall/høydeforskjell til sluk, vil gulvet fortsatt kunne lede vann mot sluket, men med redusert effektivitet. Dette kan potensielt øke risikoen for vannansamling i enkelte områder av badet.

Skader i nedkant dør

-Det må gjøres tiltak i underkant dør

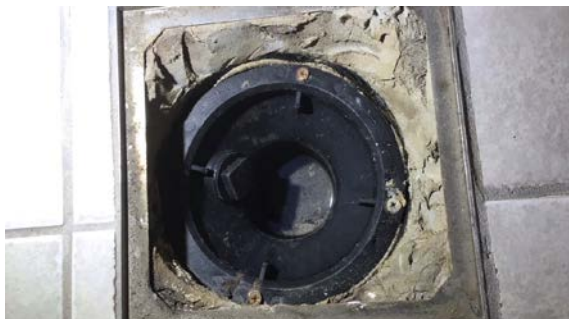
2 ETASJE > BAD

- Eldre sluk av plast er ofte utsatt for lekkasjer og særlig i overganger. Eventuelle lekkasjer kan medføre fuktskader på tiliggende konstruksjoner.

-Det må gjøres oppgraderinger av tettesjikt på badet i våtsoner med nytt tettesjikt/membran på grunn av mangle på synlig tettesjikt på badet.
- Manglende membran/tettesjikt medfører risiko for lekkasjer og fukt i konstruksjonen.

Kostnadsestimat: 100 000 - 200 000

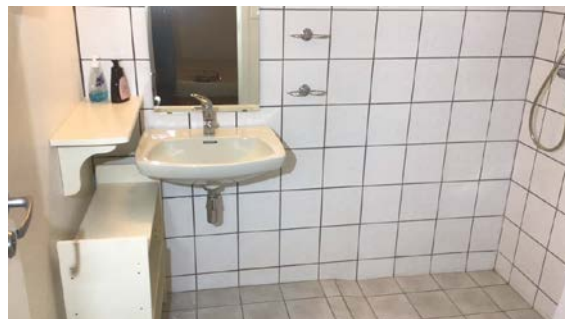
1 ETASJE > BAD

Bad har fliser på vegger i dusj ellers malt strie og gulv, malt tak.
Det er montert vegghengt vask, toalett og dusjhjørne.
Det er naturlig ventilasjon og elektrisk gulvvarme.

TO 2 Overflater vegger og himling

-Det bør gjøres videre undersøkelser av badet, tiltak kan ikke utelukkes

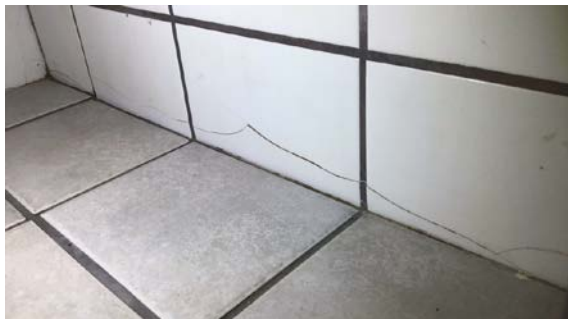
1 ETASJE > BAD

- Det er påvist sprekker i fliser.

- Dersom tiltaket ikke utføres er det fare for videre skadeutvikling.

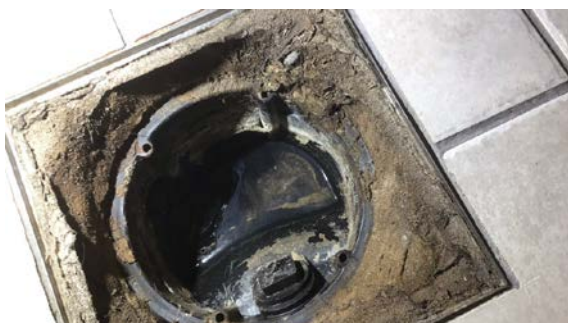
1 ETASJE > BAD

- Eldre sluk av plast er ofte utsatt for lekkasjer og særlig i overganger. Eventuelle lekkasjer kan medføre fuktskader på tilleggende konstruksjoner.

-Det må gjøres oppgraderinger av tettesjikt på badet i våtsoner med nytt tettesjikt/membran på grunn av mangel på synlig tettesjikt på badet og sprekker i fliser.

- Manglende membran/tettesjikt medfører risiko for lekkasjer og fukt i konstruksjonen.

Kostnadsestimat: 100 000 - 200 000

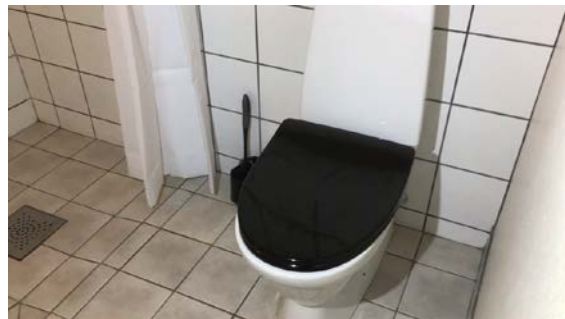
1 ETASJE > BAD

Det er montert vegghengt vask, toalett og dusjhjørne.

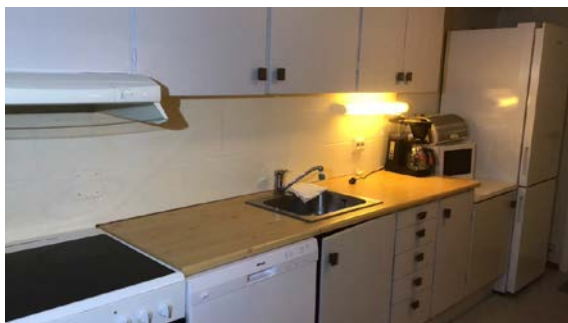
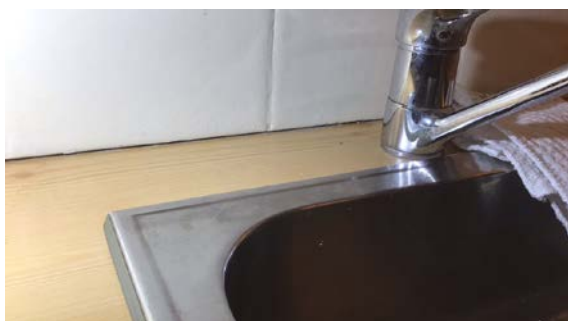
- Tiltak:

-Silikon bør monteres for å forhindre fukt i å trenge ned i konstruksjonen

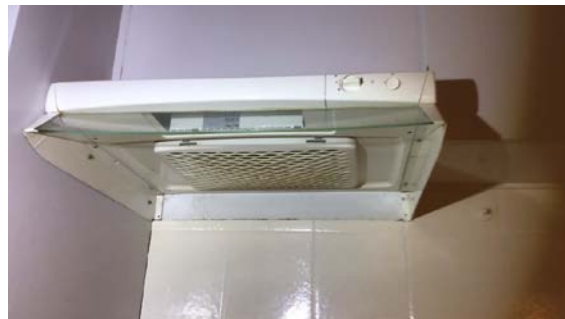
2 ETASJE > STUE/KJØKKEN

TG 1 Avtrekk

Det ble ikke registrert komfyrvakt under ventilatoren, krav på boliger fra 2010.

Dette var ikke et krav på oppføringstidspunktet, men anbefales montert.

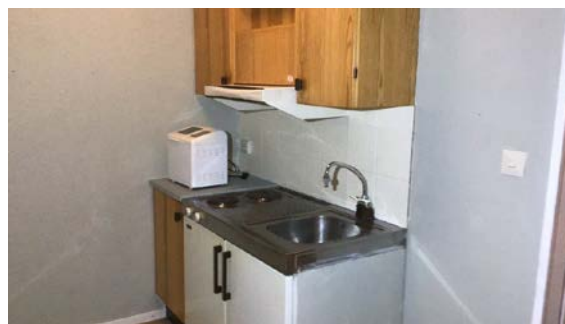
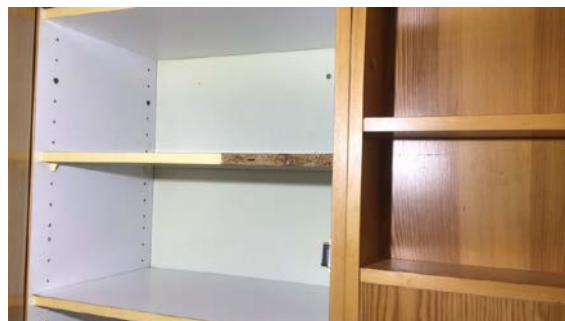
1 ETASJE > KJØKKEN

- Det er påvist skader på overflater/kjøkkeninnredning utover normal slitasjegrad.

skader på hylle i skap

- Det må påregnes lokal utbedring/utskiftning.

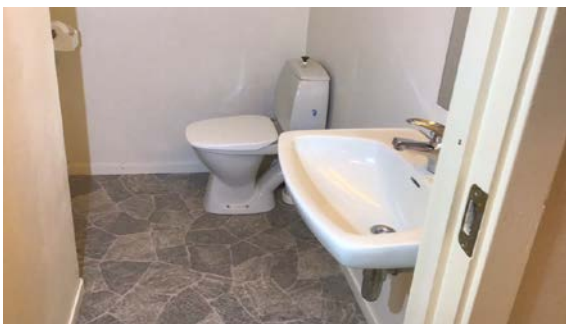
TG 2 Vannledninger

Vurdering av avvik:

- Det er ikke behov for utbedringstiltak siden anlegget fungerer i dag, men ut ifra alder kan skader plutselig oppstå på eldre anlegg.
