# GIMLEKOLLEN

ÅSAS VEI 1A, 4633 KRISTIANSAND S

# Tilstandsrapport

## BOLIGBYGG MED FLERE BOENHETER

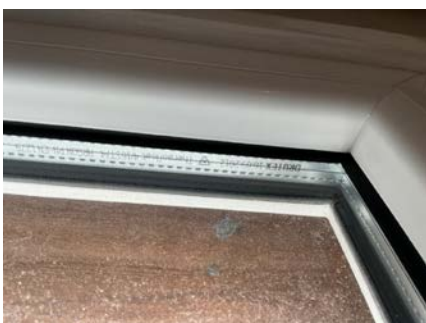
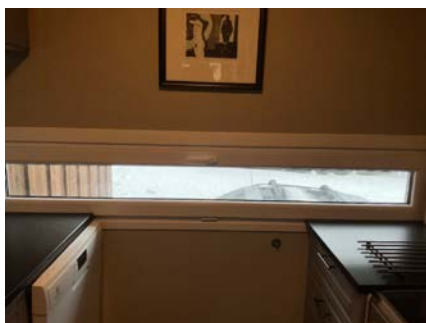
PVC-vinduer som ble byttet i 2012.

**Årstall:** 2012      **Kilde:** Produksjonsår på produkt

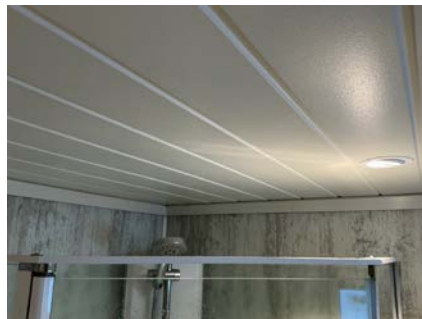
### ETASJE > BAD/VASKEROM

- Det er påvist at noen fliser har bom (hulrom under).
- Det er påvist avvik i fallforhold til sluk i forhold til krav i forskrift på byggetidspunktet.

Det er påvist at noen fliser har bom ( hulrom under). Avvik i fall forhold i forhold til dagens krav.

- Selv om bom eller hullid ikke alltid er et umiddelbart problem, bør det overvåkes nøye før eventuell utvikling i sprekker i flisfuger e.l. oppstår. Dette må en foreta tiltak for, for å begrense utviklingen.
- Til tross for avviket i fall/høydeforskjell til sluk, vil gulvet fortsatt kunne lede vann mot sluket, men med redusert effektivitet. Dette kan potensielt øke risikoen for vannansamling i enkelte områder av badet.

Det bør gjennomføres utbedring av fallforhold og vurderes tiltak for fliser med bom, for å redusere risikoen for vannansamling, redusert avrenning til sluk og potensiell skade på fliser og underliggende konstruksjon. Dersom tiltak ikke utføres, kan dette over tid føre til at fliser løsner eller sprekker, samt økt fare for fuktskader i konstruksjonen.

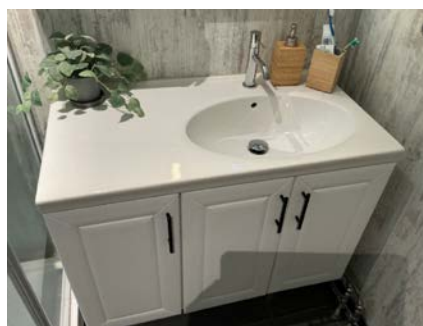
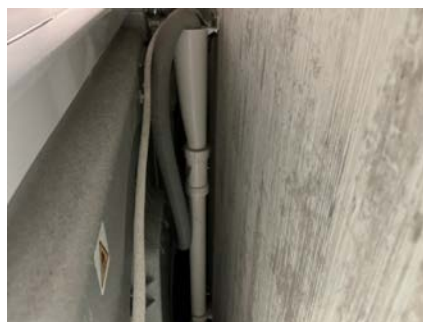
### TG 1 Sanitærutstyr og innredning

Sanitærutstyr og innredning fremstår tilfredsstillende og uten skader. Det er noe krakkelering i porselenet i vasken, men dette er kun av estetisk karakter.

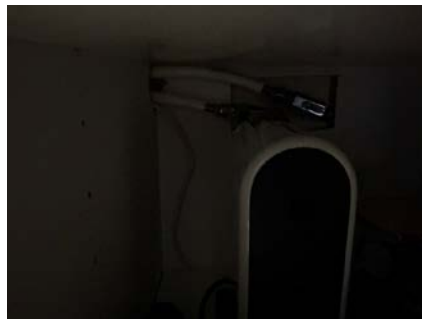
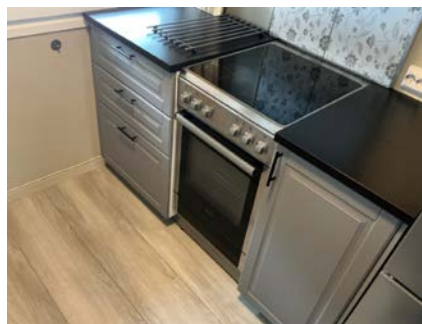
ETASJE > KJØKKEN

## Overflater og innredning

Grå profilerte fronter og sort benkeplate i laminat.

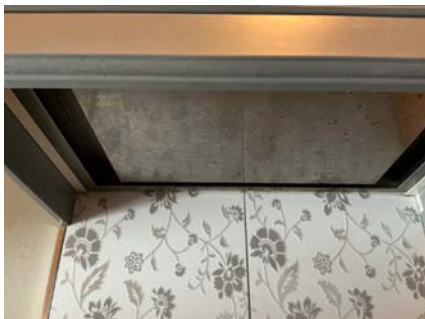
### TG 2 Vannledninger

- Det er ikke behov for utbedringstiltak siden anlegget fungerer i dag, men ut ifra alder kan skader plutselig oppstå på eldre anlegg.

Det anbefales å vurdere utskifting av kobberrør, da mer enn halvparten av forventet brukstid er overskredet.

Dersom tiltak ikke gjennomføres, øker risikoen for lekkasjer og påfølgende vannskader i boligen.

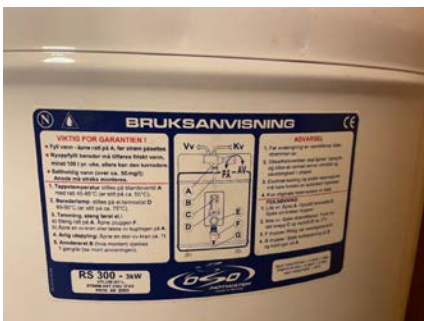
- Det er ikke behov for utbedringstiltak siden tanken fungerer i dag, men ut ifra alder kan skader plutselig oppstå på eldre tanker.

Varmtvannsberederne bør følges opp jevnlig og vurderes for utskifting, da alder over 20 år øker risikoen for plutselige lekkasjer og driftsstans, noe som kan medføre vannskader og uforutsette kostnader for sameiet.
