BORTELID

STOREMYRA 13, 4540 ÅSERAL

Befaringsdato: 25.08.2025

Tilstandsrapport

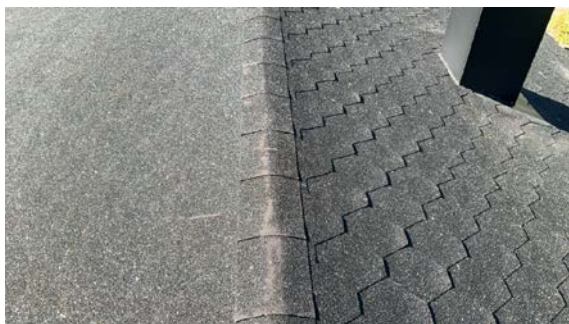
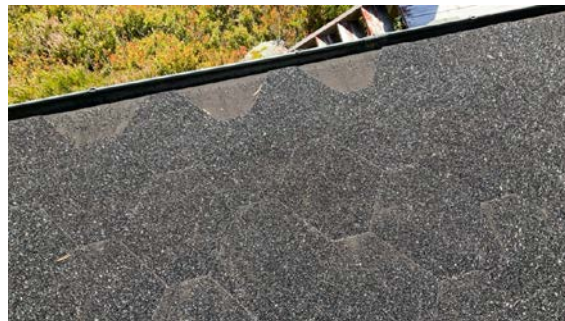
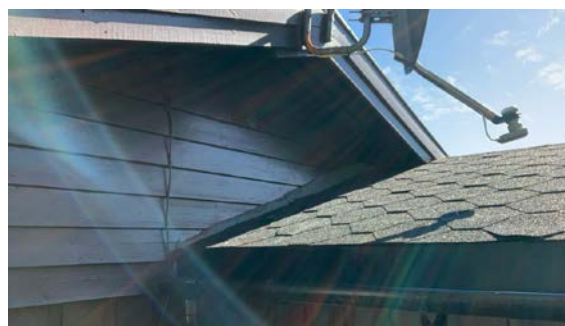
- Mer enn halvparten av forventet brukstid er passert på taktekkingen.
- Det er avvik:

Vannbord eller beslag langs gavlvegg over pappshingel bør monteres.

- Tiltak:
 - Overvåk tilstanden jevnlig. For å få tilstandsgrad 0 eller 1 må tekkingen skiftes ut, men tidspunktet for når dette er nødvendig er vanskelig å si noe om.

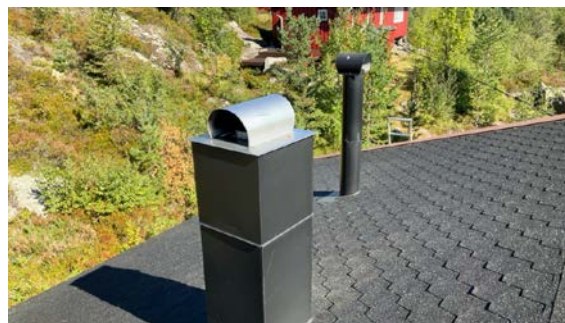
TG 1 Nedløp og beslag

Ståltakrenner, pipebeslag og lufterørbeslag besiktiget fra tak og bakkenivå. Fall forhold på takrenner er ikke kontrollert.

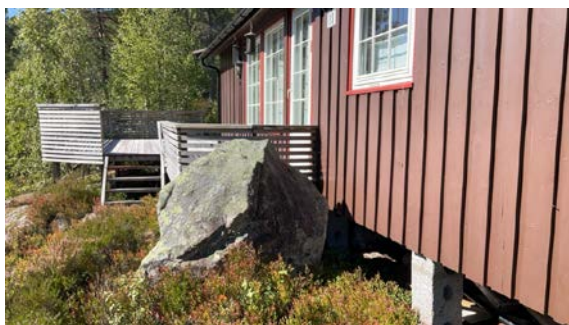
TG 2 Balkonger, terrasser og rom under balkonger - 2

Terrasse i treutførelse på terreng. Fundamentering er ikke synlig/ikke kontrollert.

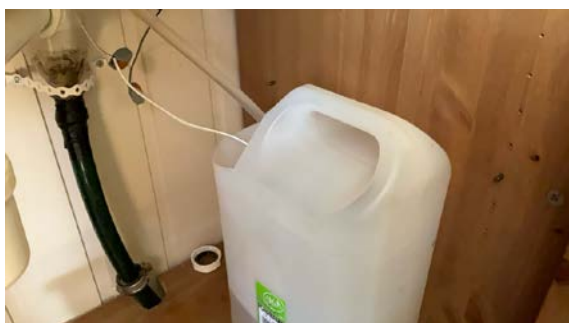
Vannledninger

Hytta har ikke innlagt vann. Kun enkelt opplegg som pumper vann fra vannkanne.

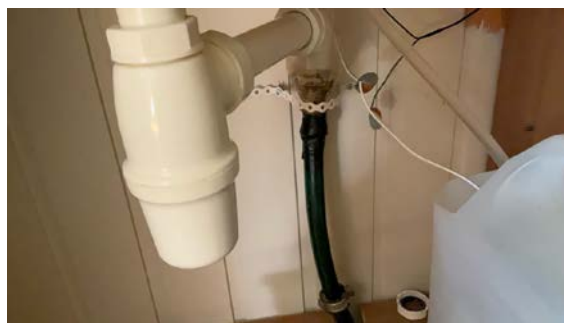
Avløpsrør

Hytta er ikke tilknyttet avløp. Kun enkelt avløp gjennom gulv til terreng.
