ODDERHEI

ODDERHEISLØYFEN 62, 4639 KRISTIANSAND S

Befaringsdato: 19.02.2026

Tilstandsrapport

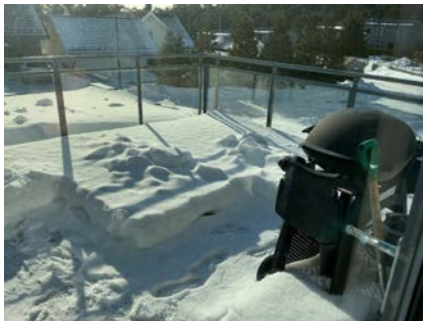
TG 1 Balkonger, terrasser og rom under balkonger

Terrasse med betongdekke og glassrekkverk.

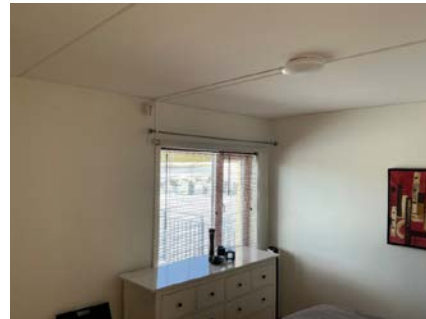
TG 1 Overflater

3-stavs parkett på gulv, malte flater på vegger og malt betong i tak. Et er litt knirk i parketten spesielt på kjøkken.

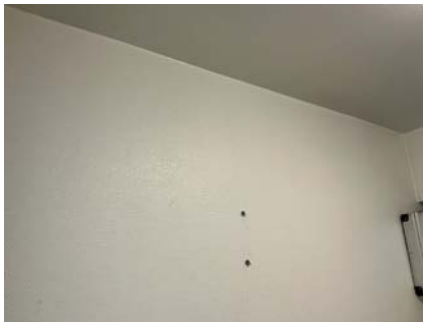
! TG 1 Overflater vegger og himling

Malte plater på vegg med oppkant av belegg. Det er noen bruksmerker på veggene etter hyller og diverse.

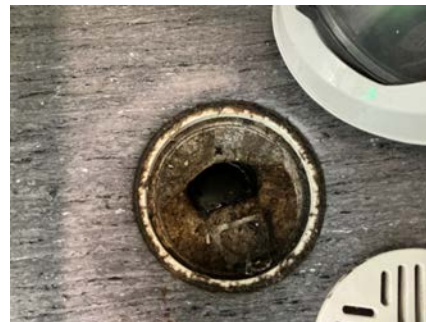
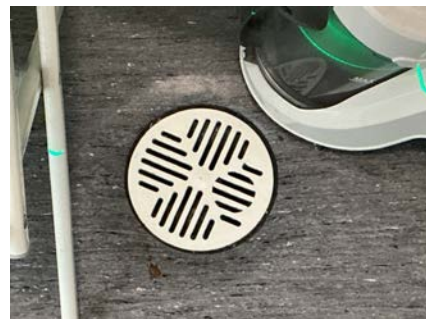
! TG 1 Sluk, membran og tettesjikt

Vinylbelegg med klemring i sluk.

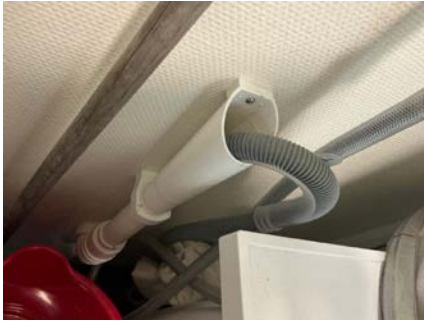
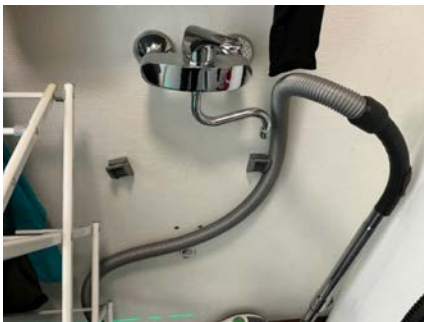
! TG 1 Sanitærutstyr og innredning

Sanitærutstyr og innredning fremstår tilfredsstillende og uten skader.

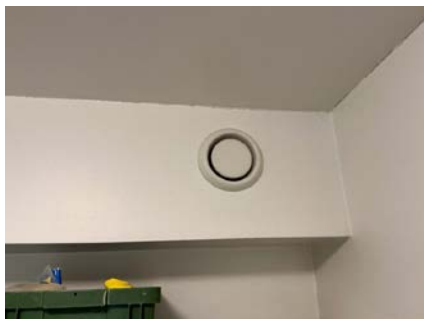
TG 1 Overflater vegger og himling

Badets vegger har hvite 20x20 fliser, og taket består av malte plater.

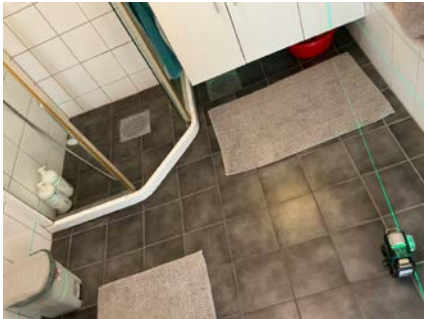
Vurdering av avvik:

- Det er påvist avvik i fallforhold til sluk i forhold til krav i forskrift på byggetidspunktet.

Litt lite fall til sluk 20 mm, kravet er 25 mm. Badet fungerer med dette avviket til tross for fall under kravet.

- Til tross for avviket i fall/høydeforskjell til sluk, vil gulvet fortsatt kunne lede vann mot sluket, men med redusert effektivitet. Dette kan potensielt øke risikoen for vannansamling i enkelte områder av badet.

Badet fungerer med dette avviket, men det anbefales å utbedre fallforholdet for å oppfylle forskriftskrav og redusere risiko for fremtidige skader.

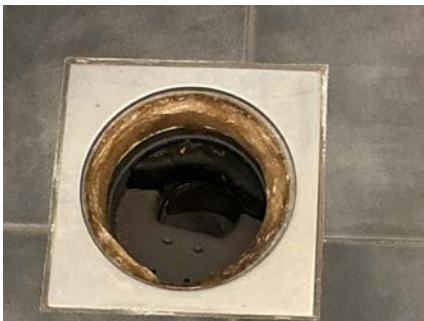
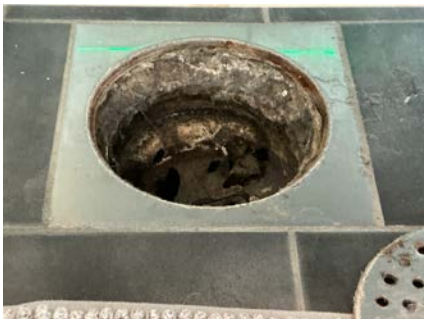
📍 TG 1 Sluk, membran og tettesjikt

Det er synlig en mindre del av membranløsningen i sluket. At membranløsningen er observert i sluket, er en indikasjon på at arbeidet kan være utført fagmessig, men det er ingen garanti for at membranløsningen er tett eller har nødvendige oppkanter. Tetthet er ikke kontrollert.

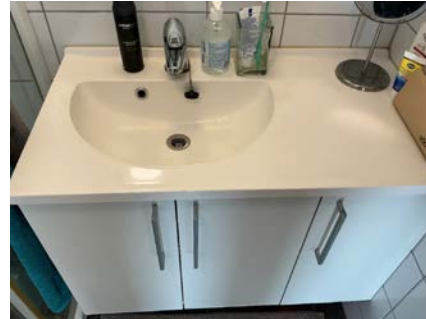
📍 TG 1 Sanitærutstyr og innredning

Sanitærutstyr og innredning fremstår tilfredsstillende og uten skader.

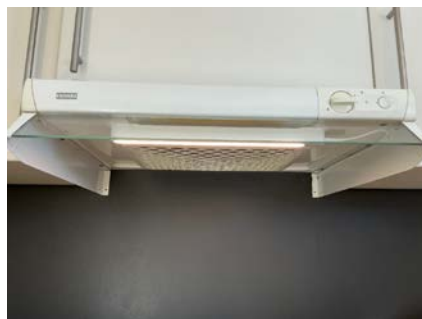
TG 1 Overflater og innredning

Kjøkkeninnredning med glatte fronter og laminert benkeplate. Fastmonterte hvitevarer er: oppvaskmaskin, komfyr og koketopp. Det ble registrert lekkasjevarsler og komfyrvakt på kjøkkenet. Kjøkkenet fremstår i normalt god stand.

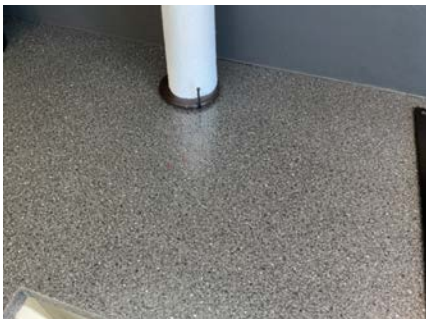
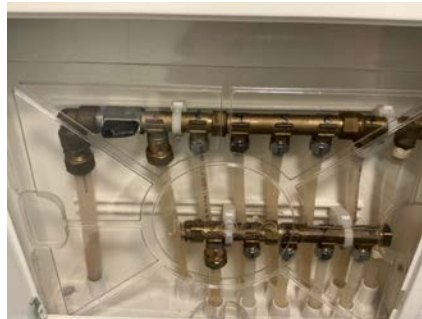
TG 1 Vannledninger

Vannledninger av rør i rør. Fordeler skap plassert i vaskerom og har synlig drenerør i skap. Stoppekran plassert i skap.

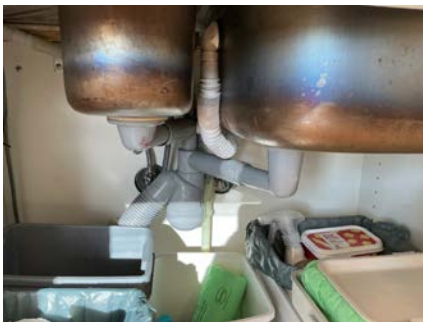
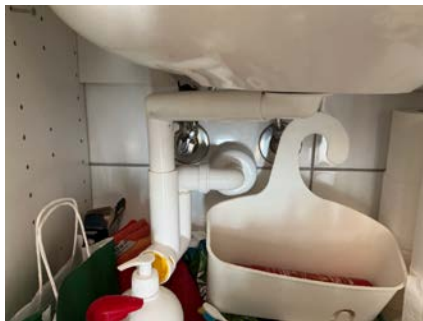
TG 1 Avløpsrør

Kun avløpsrør under servant er besiktiget.

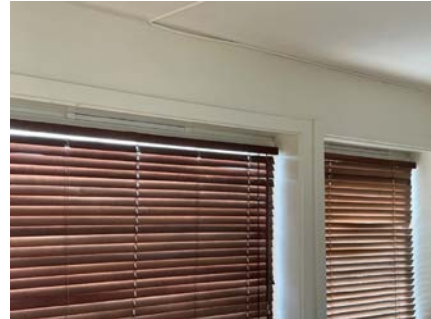
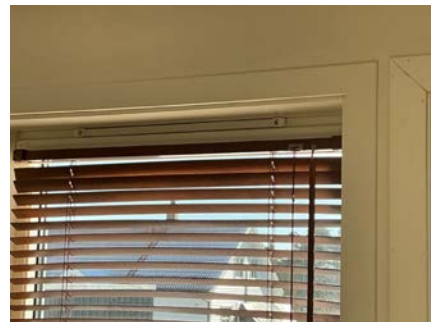
TG 1 Ventilasjon

Naturlig ventilasjon fra vindusventiler og ved at vinduer åpnes. Normal for byggeperioden.

En nærmere gjennomgang av behovet bør jevnlig vurderes ut fra boligens bruk og ventilasjonsbehov.

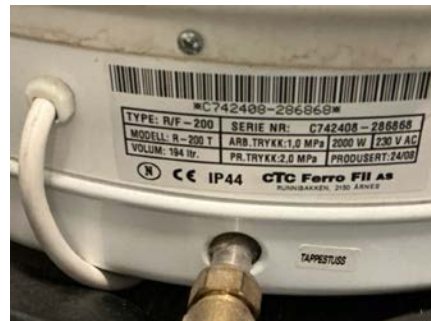
TG 1 Varmtvannstank

200 liters varmvannsbereder plassert i vaskerom.
