# ARENDAAL

BARBUGÅRDSJORDET 13B, 4844 ARENDAL

# Tilstandsrapport

## BOLIGBYGG MED FLERE BOENHETER

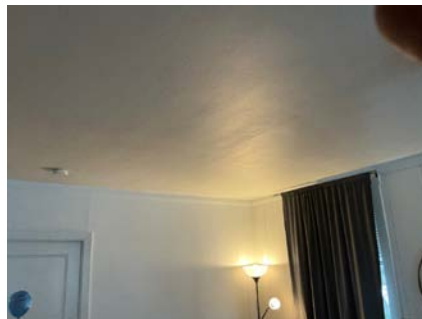
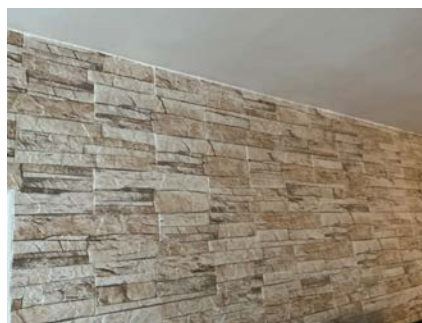
### TG 1 Overflater

Laminat på gulv i stue og soverom. Belegg på kjøkkengulv. Vegger har malte flater og steinpanel. Taket er malt betong.  
Den generelle slitasjegraden på overflater er som forventet, tatt alder i betraktning.

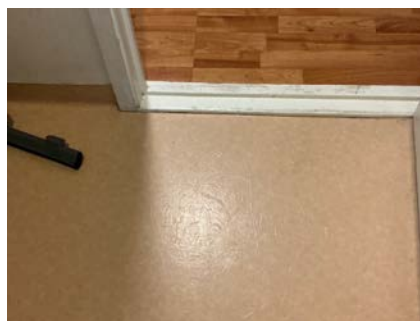
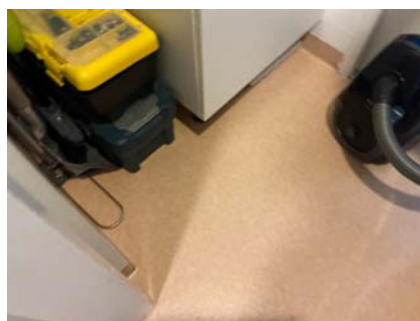
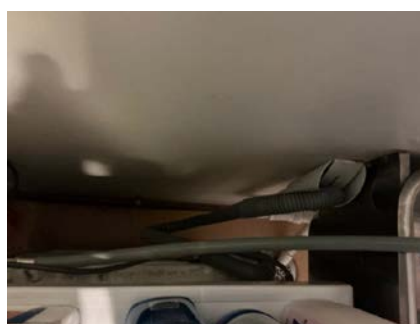
Malte flater er benyttet på veggene i hele våtrommet.

Det er påvist avvik i fallforhold til sluk i forhold til krav i forskrift på byggetidspunktet. Det er påvist at høydeforskjell fra topp slukrist til gulv/synlig topp membran ved dørterskel er mindre enn 25 mm.

- Det er påvist avvik i fallforhold til sluk i forhold til krav i forskrift på byggetidspunktet.

- Et bad med manglende/reduert fall til sluk blir mindre funksjonelt og sikkert for brukeren. Dette kan medføre stående vann på gulvet, vann som ikke ledes effektivt til sluket, økt risiko for at vann renner ut av rommet og redusert sklisikkerhet på gulvet.

Det bør vurderes utbedring av fallforholdet til sluk for å oppfylle forskriftskrav og redusere risikoen for vannansamling på gulvet. Manglende høydeforskjell kan føre til at vann ikke ledes effektivt til sluket, noe som øker faren for vannskader på omkringliggende konstruksjoner.

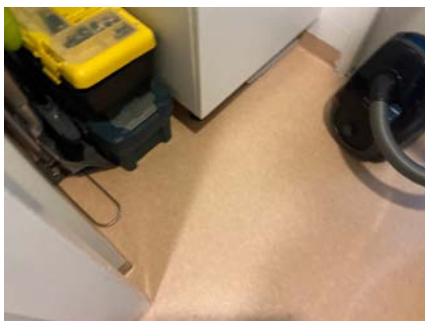
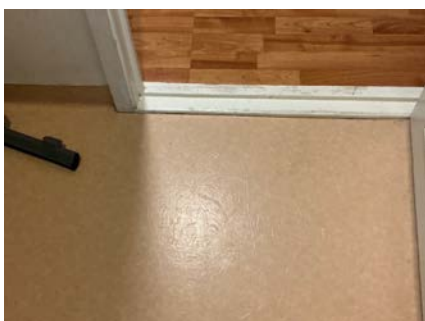
### ! TG 2 Sluk, membran og tettesjikt

#### Vurdering av avvik:

Konsekvensen av eldre membran og sluk er økt risiko for lekkasjer og fuktskader på tilstøtende konstruksjoner.

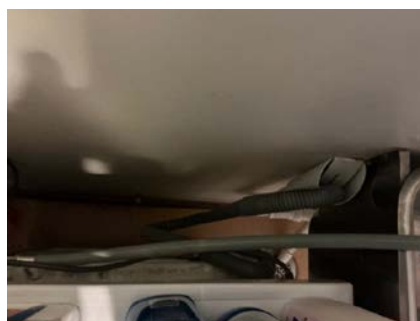
### ! TG 1 Sanitærutstyr og innredning

## ETASJE > VASKEROM

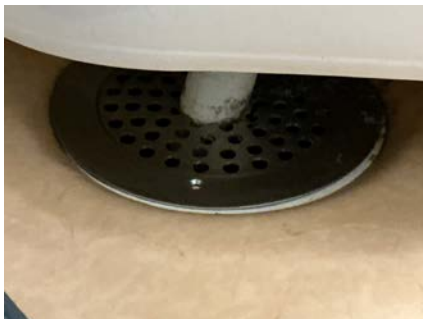
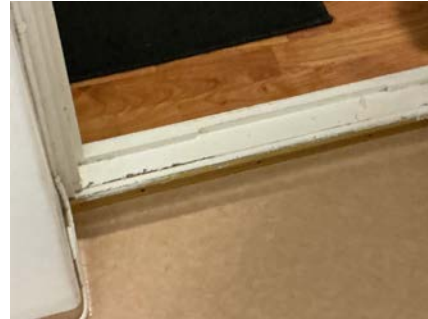
### TG 1 Overflater Gulv

Vinylbelegg med godt fall til sluk.

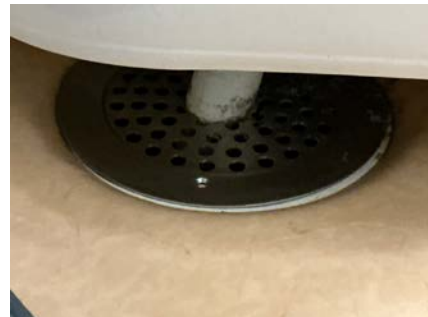
### TG 2 Sluk, membran og tettesjikt

- Overvåk tilstanden jevnlig. For å få tilstandsgrad 0 eller 1 må tettesjiktet skiftes ut, men tidspunktet for når dette er nødvendig er vanskelig å si noe om.

Det bør vurderes å skifte ut membranløsningen for å redusere risikoen for lekkasjer og fuktskader i konstruksjonen, da faren for brudd i fuktsikringen øker med alderen. Overvåk tilstanden jevnlig inntil tiltak gjennomføres.

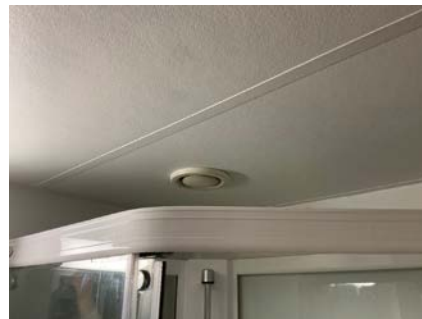
### ! TG 2 Ventilasjon

Det bør etableres tilfredsstillende tilluft til våtrommet, for eksempel ved å montere en luftespalte under døren eller installere ventil.

Manglende tilluft kan føre til dårlig ventilasjon, økt fuktbelastning og risiko for fuktskader eller muggdannelse.

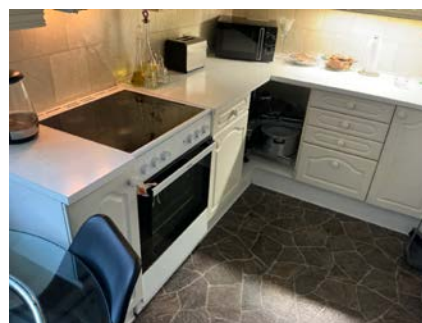
Kjøkkenet fremstår i normalt god stand, alder tatt i betraktning.

På befaringstidspunktet manglet dør til hjørneskap. Eier opplyser at dette skal utbedres.

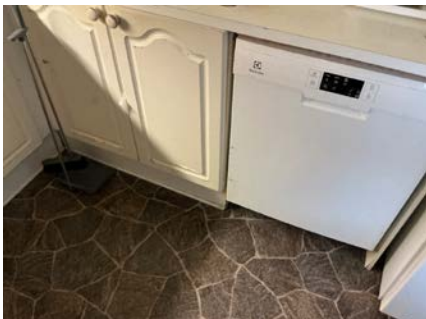
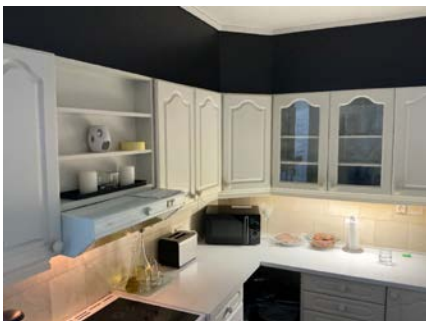
### TG 3 Avtrekk

- Det er registrert avvik med avtrekk.

Ventilatoren bør repareres eller skiftes ut for å sikre tilstrekkelig avtrekk og god luftkvalitet på kjøkkenet. Manglende ventilasjon kan føre til dårlig innelima, økt fuktighet og risiko for mugg- og luktproblemer.

**Kostnadsestimat: Under 20 000**

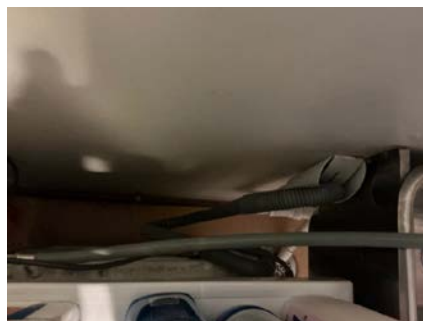
### TG 1 Avløpsrør

Kun avløpsrør under servant er besiktiget.
