# BORTELID

STOREMYRA 13, 4540 ÅSERAL

# Tilstandsrapport

## HYTTE

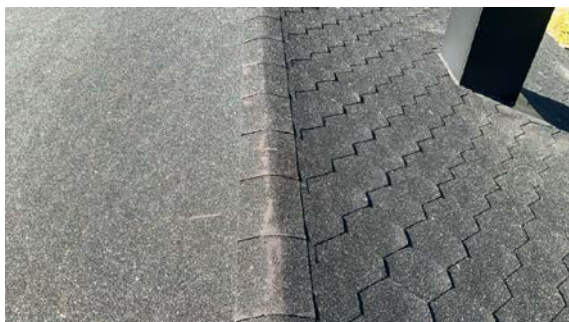
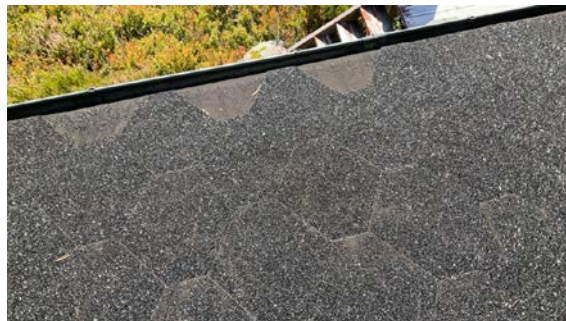
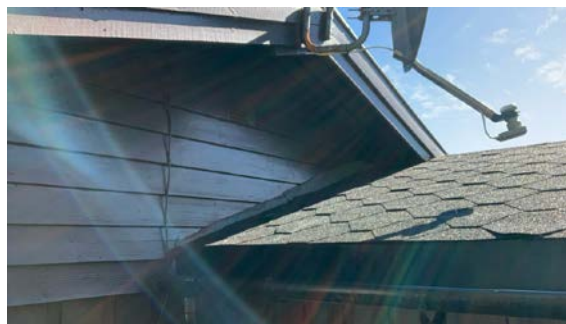
- Mer enn halvparten av forventet brukstid er passert på taktekingen.
- Det er avvik:

Vannbord eller beslag langs gavlvegg over pappshingel bør monteres.

- Tiltak:
- Overvåk tilstanden jevnlig. For å få tilstandsgrad 0 eller 1 må tekkingen skiftes ut, men tidspunktet for når dette er nødvendig er vanskelig å si noe om.

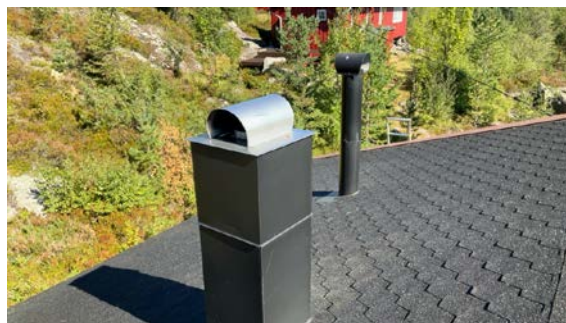
### TO 1 Nedløp og beslag

Ståltakrenner, pipebeslag og lufterørbeslag besiktiget fra tak og bakkenivå. Fall forhold på takrenner er ikke kontrollert.

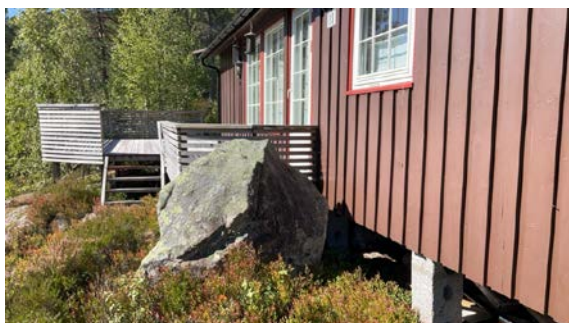
## TG 2 Balkonger, terrasser og rom under balkonger - 2

Terrasse i treutførelse på terreng. Fundamentering er ikke synlig/ikke kontrollert.

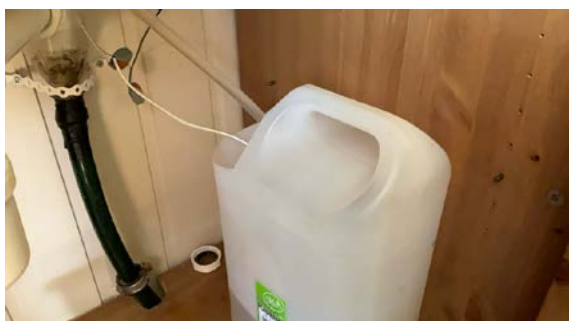
### Avløpsrør

Hytta er ikke tilknyttet avløp. Kun enkelt avløp gjennom gulv til terreng.

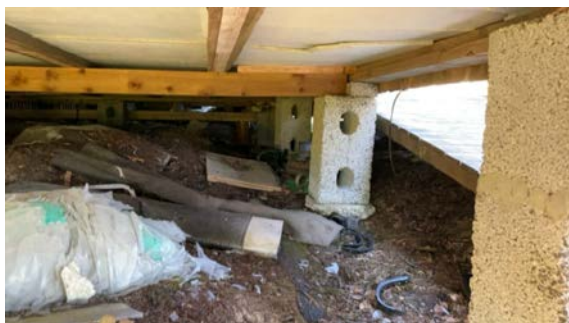
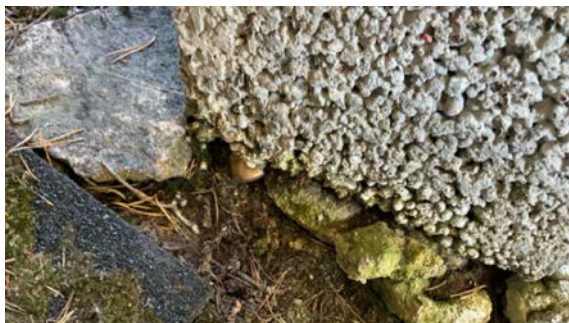
## TG 2 Terrengforhold

Hytta ligger skrå terreng.
