# HOVDEN

LØYNINGSÅNE HYTTEGREN D 17, 4754 BYKLE

# Tilstandsrapport

## FRITIDSBOLIG

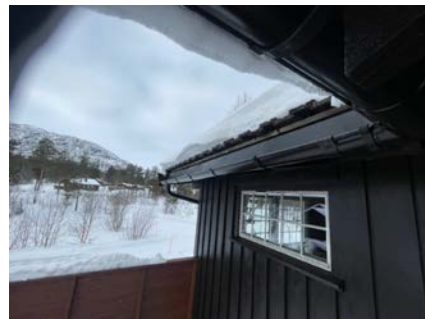
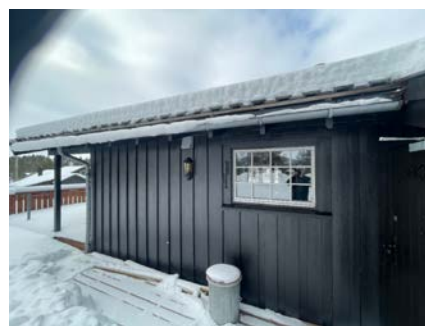
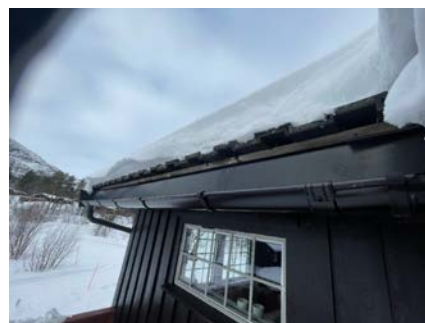
Siden taket (takkonstruksjon, taktekking og skorstein) kun er observert fra bakkenivå, er vurderingen begrenset av dette. Det er ikke sikkerhetsmessig forsvarlig å bevege seg ut på taket eller observere fra stige. Selv om det ikke er avdekket skader under befaringen, betyr ikke dette at det ikke foreligger skader som en besiktigelse på taket kan avdekke. Vær oppmerksom på denne risikoen. En undersøkelse av taket kan utføres av en fagperson under tilstrekkelige sikkerhetsforhold.

Det bør gjennomføres en ny tilstandsvurdering av taket når snøen er borte, for å avdekke eventuelle skader eller mangler som ikke kunne observeres ved befaringen.

Konsekvensen av manglende vurdering er at skjulte skader eller svakheter kan forbli uoppdaget, noe som kan medføre økt risiko for lekkasjer eller andre bygningsmessige problemer.

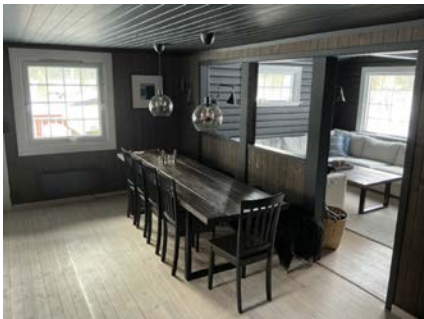
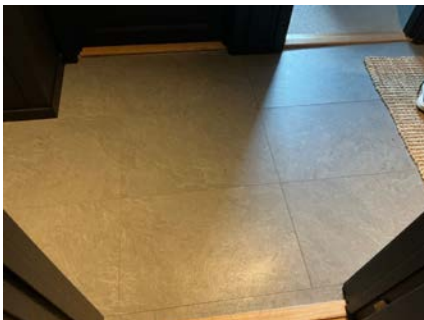
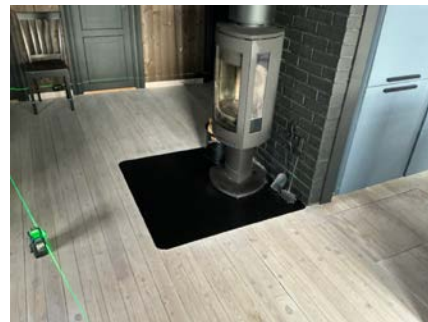
### 📍 TG 1 Overflater

Overflater fremstår hovedsakelig med normal bruks- og aldersslitasje der dette er lett synlig. Det bemerkes at dette er en brukt bolig, og at slitasje må forventes. Skruer hull samt normal bruks- og aldersslitasje er å anse som normalt.

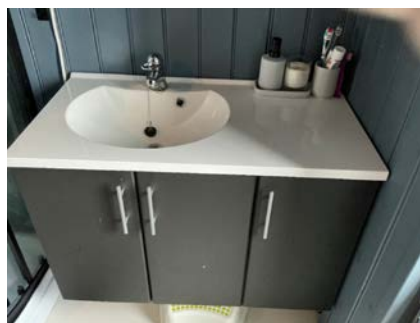
ETASJE > BAD/VASKEROM

Sanitærutstyr og innredning fremstår tilfredsstillende og uten skader.

Årstall: 2005

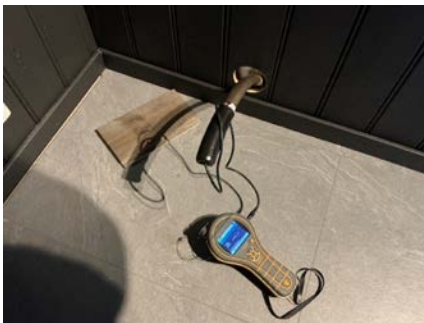
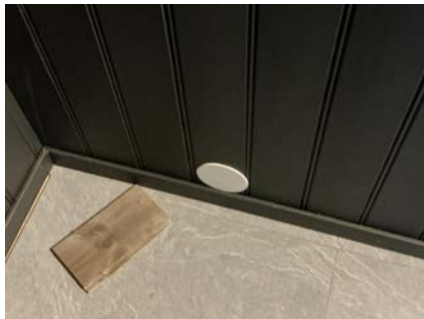
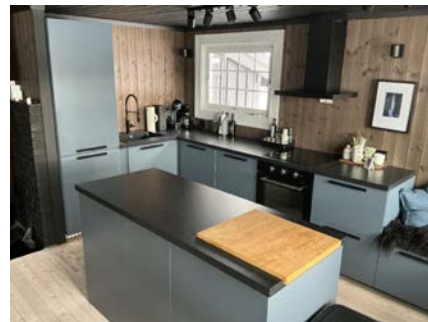
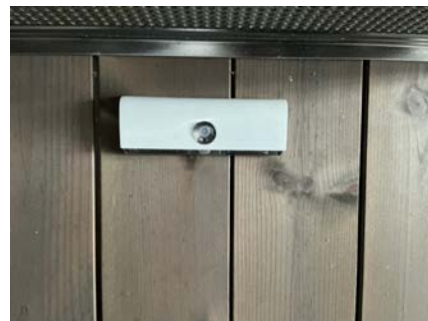
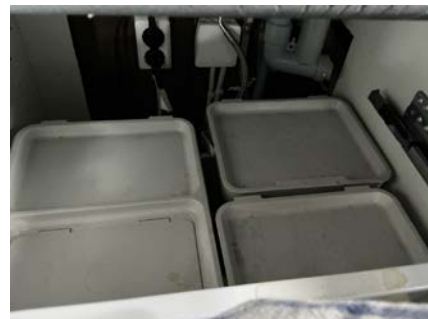
Måleresultat på under 6 vektprosent. Tørt  
Hulltaking utført i gang bak dusjsone, ikke tegn til avvik. Hulltaking er ingen garanti for at det ikke er fukt eller svikt i konstruksjoner, men en indikasjon på at det fremstår normalt i området der hulltaking er utført.

Årstall: 2005

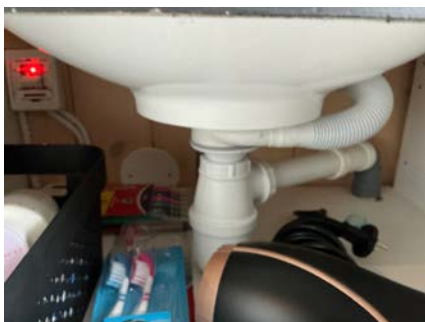
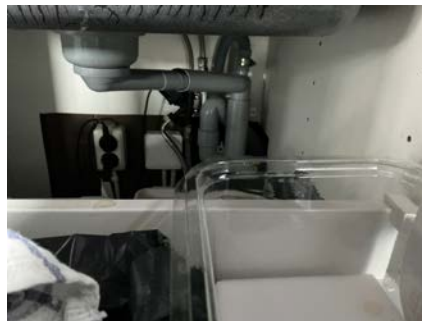
### TG 1 Avløpsrør

Kun avløpsrør under servant er besiktiget.

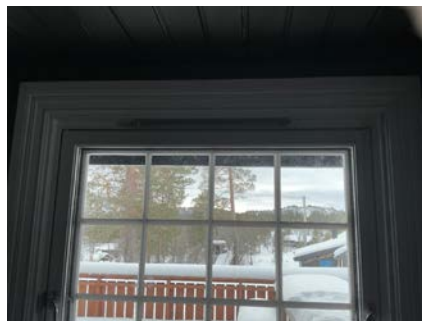
### TG 1 Ventilasjon

Naturlig ventilasjon fra vindusventiler og ved at vinduer åpnes. Normal for byggeperioden.

En nærmere gjennomgang av behovet bør jevnlig vurderes ut fra boligens bruk og ventilasjonsbehov.

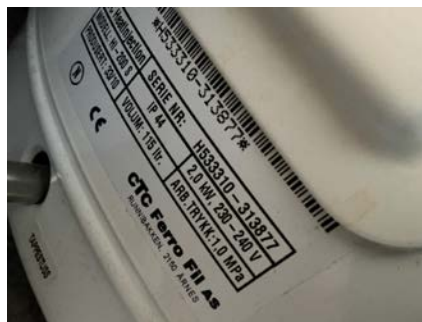
### TG 1 Varmtvannstank

Varmtvannsbereder er plassert under benk på våtrom.

Årstall: 2010

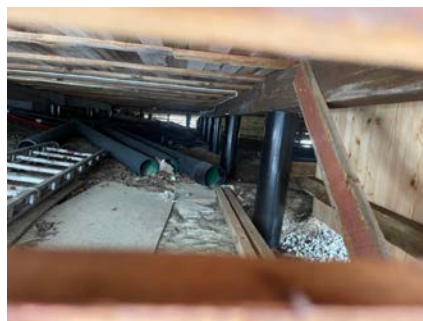
### TG 1 Grunnmur og fundamenter

Hytten står på piler av betong som hovedsakelig er plassert på fjell.
