# SØGNE

FÅMYRÅSEN 3A, 4640 SØGNE

Befaringsdato: 06.10.2025

Rapportdato: 04.12.2025

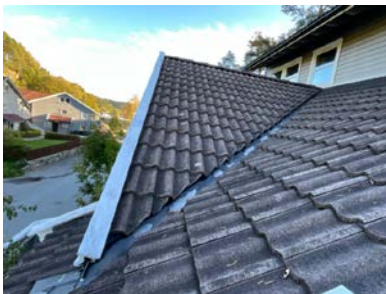
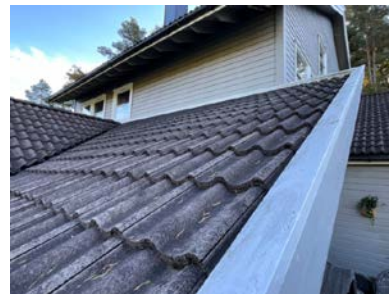
### **TG2 Nedløp og beslag**

Takrenner, nedløp og beslag av metall.

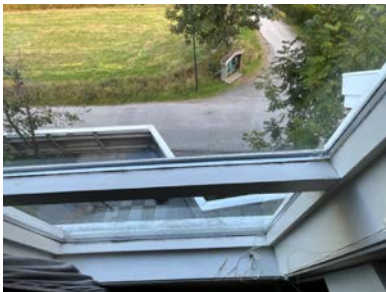
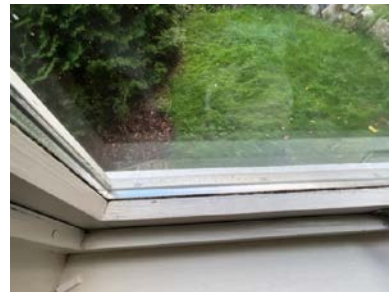
- Karmene i vinduer er slitte og det er sprekker i trevirket.
- Tilstandsgrad 2 gis når bygningsdelen har vesentlige avvik. Bygningsdelen skal enten ha feil utførelse, en skade eller symptomer på skade, sterk slitasje eller nedsatt funksjon. Graden gis når bygningsdelen trenger vedlikehold eller tiltak i nær fremtid. Graden skal også brukes når delen er gammel og det er grunn til å varsle om faren for skader på grunn av alderen, eller når det er grunn til å overvåke delen spesielt på grunn av fare for større skader eller følgeskader.

- Det må påregnes noe vedlikehold og at enkelte vinduer må skiftes ut.

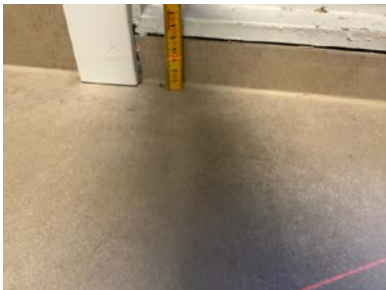
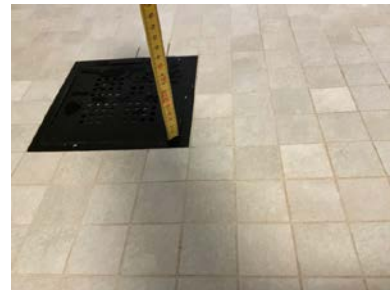
#### TG 1 Overflater Gulv

Det er flislagt gulv med elektriske varmekabler. Det er ca 25 mm. høydeforskjell fra flis ved dør til slukrist. Oppkant ved dør på 45 mm.

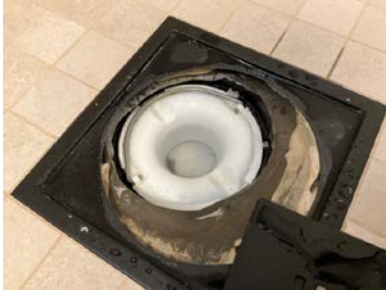
### TG 0 Tilliggende konstruksjoner våtrom

Hulltaking er foretatt uten å påvise unormale forhold. Hulltaking er foretatt på kjøkken bak våtsone for dusjen vask. Fuktkvotemåling (vekt%) i konstruksjonen ble målt til 7.

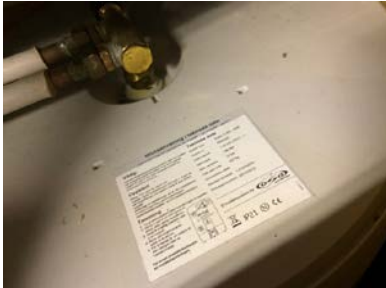
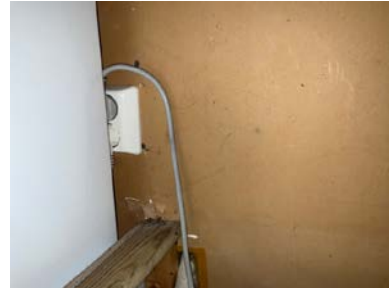
## TG1 Elektrisk anlegg

Tilstandsgrad 1 er satt på bakgrunn av fremviste samsvarserklæring på anlegget. Kontrollen som er utført er kun på synlige deler.

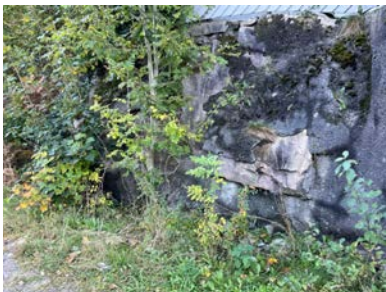
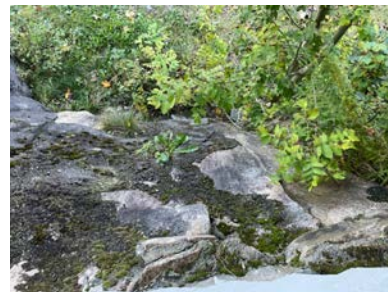
## **TG 2** Terrengforhold

Boligen er oppført i skrått terreng.

Fall mot bygningen kan på sikt resultere i tett drenering og fukt/vann i underetasje/kjeller.
