# SPANGEREID

KANALTUNET 21, 4521 LINDESNES

Praktfull, innholdsrik eiendom i idylliske omgivelser over 3 plan med båthus og privat brygge!

# gnr. 451, bnr. 566

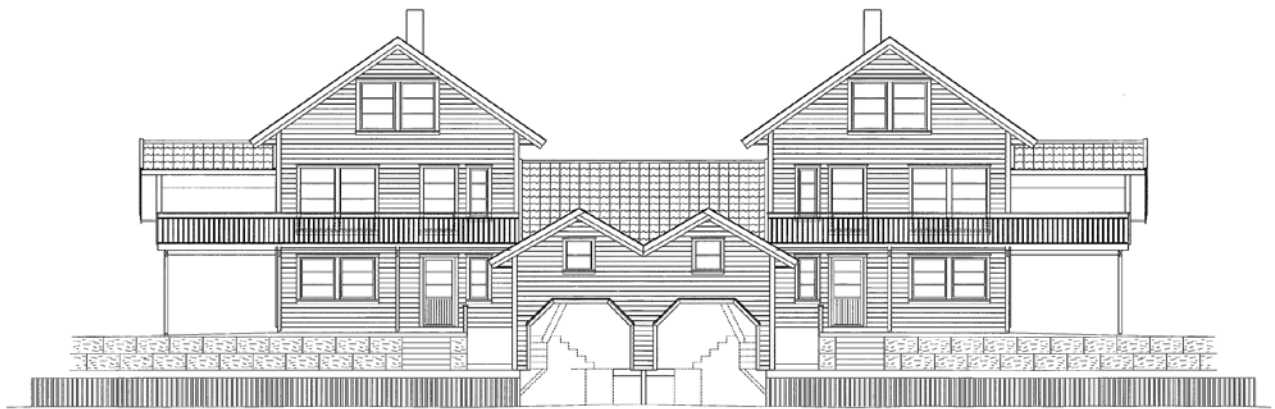
Rev	Rev. gjelder:	
Rev	Rev. gjelder:	
Byggherre	Osestad Bygg	
Prosjekt	2-mannsbolig	
MÅLESTOKK: A4 A3 1:100	DATO: 21.11.12 BYGGEPLASS: Båly	G.nr: B.nr:
  <b>NEUMANN</b> NEUMANN BYGG AS - EN VIRKSOMHET I DT GROUP		
Fasader	Tegnet av: Reidar Kleiven	Rev
