LUND/HAMREHEIA

STEINKLEIVA 18, 4631 KRISTIANSAND S

Stor halvpart av tomannsbolig fra 2019. Hybel. Garasje. Gode solforhold og flott utsikt. Sentralt

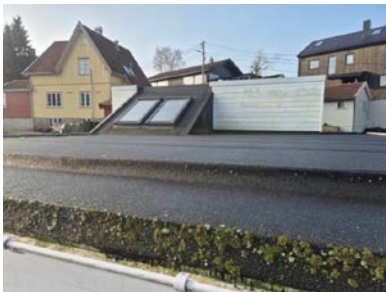
Det ble ikke registrert synlige skader, oppsprekking, åpne skjøter eller andre forhold som indikerer lekkasjer ved oppkanter, beslag eller rørgjennomføringer fra tilgjengelige kontrollpunkter.

Papptekking er avhengig av jevnlig kontroll og vedlikehold for å opprettholde tilfredsstillende funksjon. Tilstandsgraden er satt på bakgrunn av alder på tekkingen og begrenset inspeksjonsmulighet fra takfot.

Det ble ikke registrert synlige skader fra tilgjengelige kontrollpunkter ved takfot. Tilstanden på øvrige deler av tekkingen kan ikke fastslås uten nærmere inspeksjon på takflaten.

Årlig kontroll av takflater må utføres.

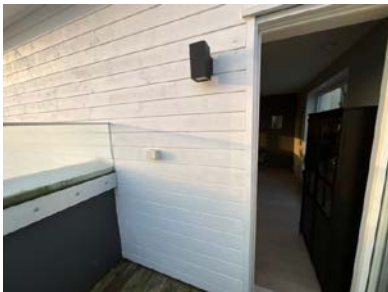
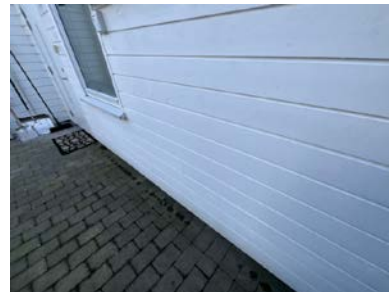
Veggene har bindingsverkskonstruksjon fra byggeår. Fasade/kledning har liggende bordkledning. Det er utført en grundig vurdering av kledningen på bygningen. Under inspeksjonen er det sett etter skader, sprekker og tegn på råteskade. Det er videre vurdert om det er tilstrekkelig lufting, samt identifisert eventuelle synlige konstruksjonsfeil som kan påvirke bygningens tilstand.

Det er utført stikktaking på typiske tilfeldig utvalgte skadesteder, inkludert nedkanten på deler av panelet og områdene rundt vinduene, for å avdekke om det foreligger skjulte skader.

Videre er det sett på vedlikeholdsnivået, og vurdert om disse faktorene kan resultere i en forkortet levetid for kledningen

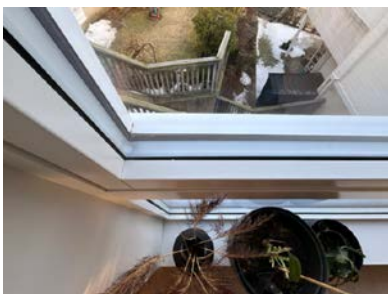
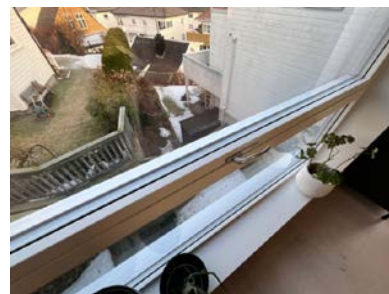
Bygningen har malte trevinduer med 2-lags glass og malte trevinduer med 3-lags glass. Enkelte vinduer er funksjonstestet for heng i hengsler og tetting, uten å finne nevneverdig avvik. Årlig justeringer/smøring av vinduer må forventes.

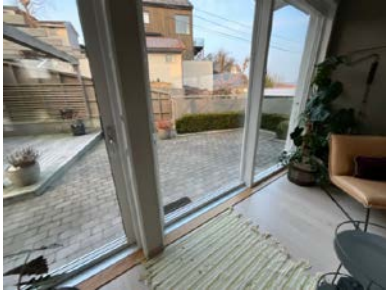
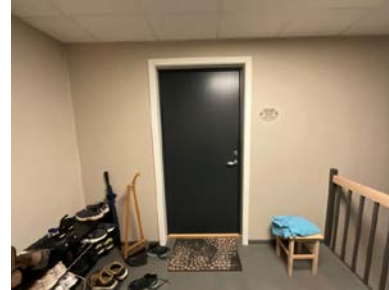
Bygningen har malt hovedytterdør, malt balkongdør i tre og skyvebalkongdør i malt tre. Ytterdør og verandadør er funksjonstestet for heng i hengsler og tetting, uten å finne nevneverdig avvik. Årlig justeringer av dører må forventes.

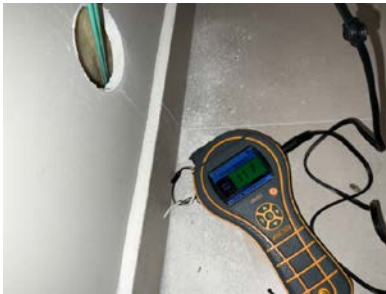
Deler av boligens bakside er oppført med påførte vegger mot terrenget. Hulltaking er foretatt uten å påvise unormale forhold. Hulltaking er foretatt i boden i bakkant av boligen. Fuktkvotemåling (vekt%) i konstruksjonen ble målt til 11. Fukttighet i påførte vegger under terrenget vil variere med årstidene og verdiene kan være normal fra 18 vektprosent og ned til 0. Da hulltaking gir begrenset adgang til visuell kontroll/måling av et lokalt område i påførte vegger, kan det dermed ikke med sikkerhet utelukkes at det foreligger skjulte avvik eller skader i øvrige deler av konstruksjonen.

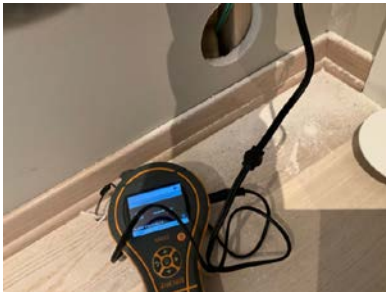
Hulltaking er foretatt uten å påvise unormale forhold. Hulltaking er foretatt ved/i gangen inn mot våtsone i bunnsvill . Fuktkvotemåling (vekt%) i konstruksjonen ble målt til under 6.

Hulltaking gir begrenset adgang til visuell kontroll/måling av et lokalt område på badet, og det kan dermed ikke med sikkerhet utelukkes at det foreligger skjulte avvik eller skader i øvrige deler av konstruksjonen.

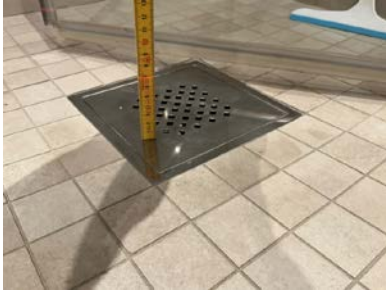
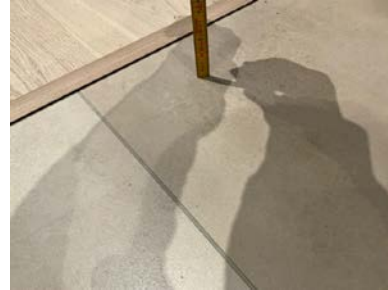
- Det er påvist avvik i krav til høydeforskjell/fall-løsning på våtrommet.
- Gulvet mangler oppkant ved dør eller jevnt fall til sluk. (Fall på hele rommet på 1:100).

Kravet om at lekkasjevann skal ledes til sluk, betyr at det ferdig utførte våtromsgulvet må være utformet uten motfall til sluk fra alle steder der det kan forekomme lekkasjevann.

- Til tross for avviket i fall/høydeforskjell til sluk, vil gulvet fortsatt kunne lede vann mot sluket, men med redusert effektivitet. Dette kan potensielt øke risikoen for vannansamling i enkelte områder av badet.

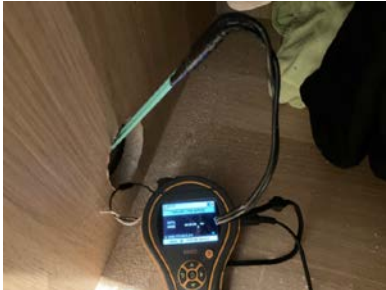
Hulltaking er foretatt uten å påvise unormale forhold. Hulltaking er foretatt på soverommet inn mot bunnsvill på badet. Fuktvotemåling (vekt%) i konstruksjonen ble målt til under 6.

Hulltaking gir begrenset adgang til visuell kontroll/måling av et lokalt område på badet, og det kan dermed ikke med sikkerhet utelukkes at det foreligger skjulte avvik eller skader i øvrige deler av konstruksjonen.

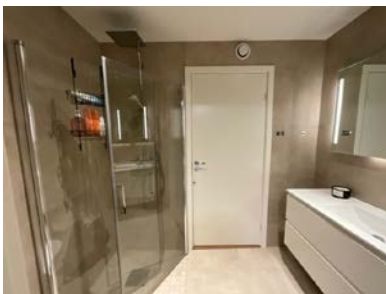
- Det er vindu/dør med ikke fuktbestandige materialer i våtsonen (ved vask, dusj, badekar, osv.), løsningen eller byggematerialet er uegnet.

- Dersom det ikke gjøres tiltak, kan dette medføre oppfukning, oppsvelling og forringelse av materialer over tid og fuktskader på tilstøtende konstruksjoner.

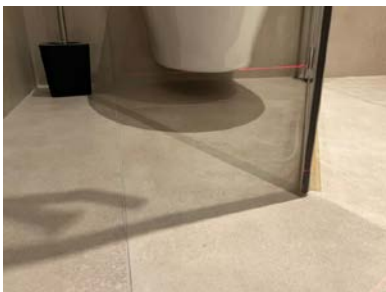
- Det er ikke påvist tilfredsstillende løsning for å synliggjøre lekkasje fra innebygget sisterner.

- Det må gjennomføres ytterligere undersøkelser.
- Uten dreneringsløsning/lekkasjesikring kan lekkasjer pågå over lang tid uten å bli oppdaget. Dette kan føre til omfattende fuktskader i omkringliggende byggematerialer.

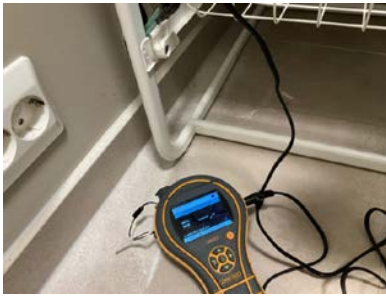
Hulltaking er foretatt uten å påvise unormale forhold. Hulltaking er foretatt i boden bak våtsone for dusjen. Fuktivotemåling (vekt%) i konstruksjonen ble målt til 6.
