HOVDEN

GÅTTSTØYLSVINGEN 24, 4755 HOVDEN I SETESDAL
Gåttstøyl - Koselig hytte rett ved alpinanlegget - Ski inn / SKi ut

Tilstandsrapport

FRITIDSBOLIG

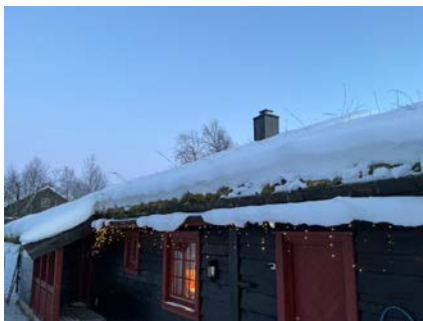
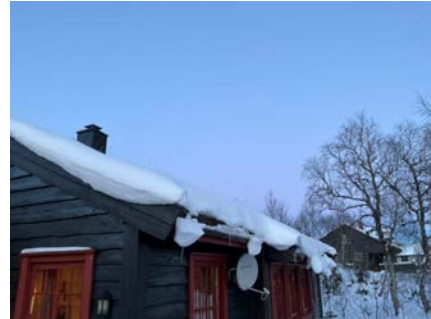
Nedløp og beslag

Pipe med helslått beslag.

Det må påregnes at det vil forekomme lekkasjer gjennom treverket i takrennene.

- Takrenner har punktvis lekkasjer.

Takrennene bør utbedres eller skiftes ut for å hindre lekkasjer gjennom treverket.

Dersom tiltak ikke iverksettes, kan lekkasjer føre til fuktskader på fasade og grunnmur, samt økt vedlikeholdsbehov.

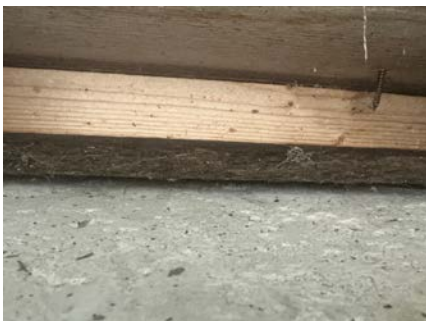
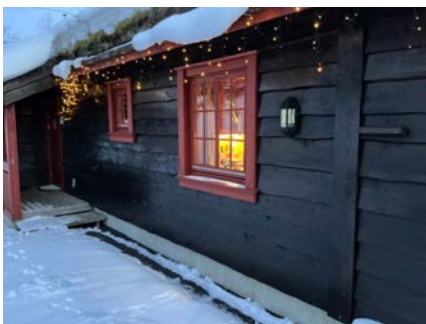
📍 TG 1 Vinduer

Malte trevinduer med 2-lags glass og luftespalte.
Ved funksjonstest av tilfeldig valgte vinduer ble det ikke registrert nevneverdige avvik.
Generelt har vinduene behov for oppgradering av maling.

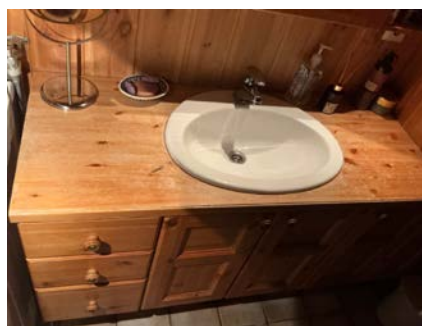
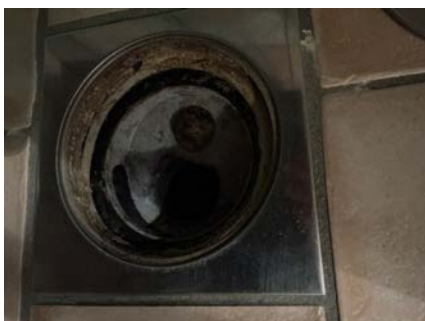
TG 1 Sanitærutstyr og innredning

Sanitærutstyr og innredning fremstår som tilfredsstillende og uten skader. Det er noe slitasje på overflater.

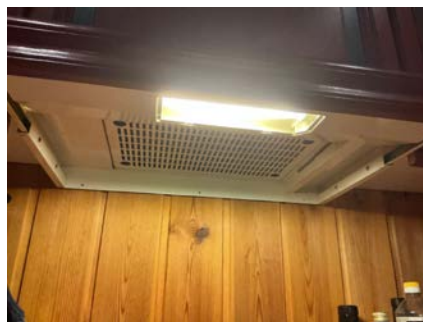
TG 1 Avtrekk

Kjøkkenventilator fra byggeår med avtrekk ut. Fungerte på befaringsdagen. Generelt anbefales det jevnlig rengjøring og rens av filter påregnes for å ivareta tiltenkt effekt.

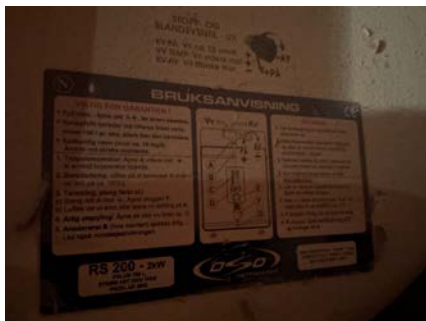
TG 2 Varmtvannstank

- Det er ikke behov for utbedringstiltak siden tanken fungerer i dag, men ut ifra alder kan skader plutselig oppstå på eldre tanker.

På grunn av alder er det økt risiko for plutselige skader eller lekkasjer, og det må påregnes at tanken kan måtte skiftes i nær fremtid.

Det er ikke behov for umiddelbare utbedringstiltak, da tanken fungerer i dag.
