HAMREHEIA/LUND

STEINKLEIVA 34, 4631 KRISTIANSAND S

Totaloppusset enebolig m/gode leieinntekter | Flott utsikt | Garasje | Vannbåren varme/

Tilstandsrapport

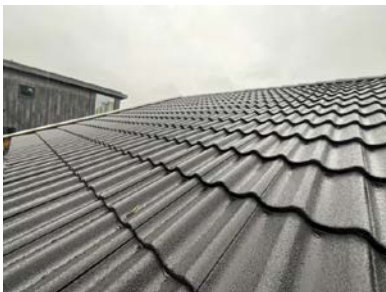
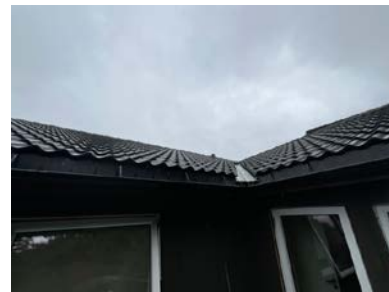
Taktekkingen er av betongtakstein. Taket er besiktiget fra takfot i stige. Siden taket (takkonstruksjon, taktekking og skorstein) kun er observert fra takfot i stige, er vurderingen begrenset av dette. Det er ikke sikkerhetsmessig forsvarlig å bevege seg ut på taket. Selv om det ikke er avdekket skader under befaringen, betyr ikke dette at det ikke foreligger skader som en besiktigelse på taket kan avdekke. Vær oppmerksom på denne risikoen. En undersøkelse på taket kan utføres av en fagperson under tilstrekkelige sikkerhetsforhold.

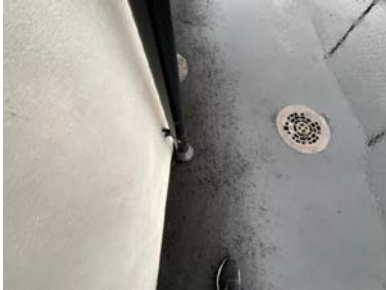
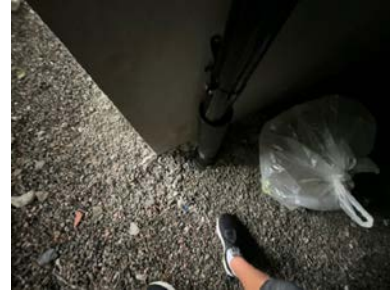
TE 1 Veggkonstruksjon

Veggene har trekonstruksjon av ukjent utførelse. Fasade/kledning har stående overmalt Trekledning.

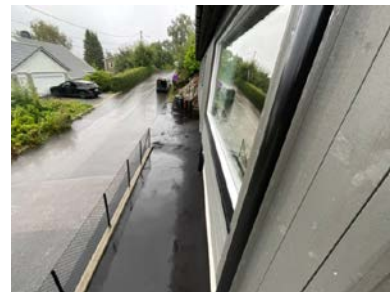
Utlekking og museband bak kledning.

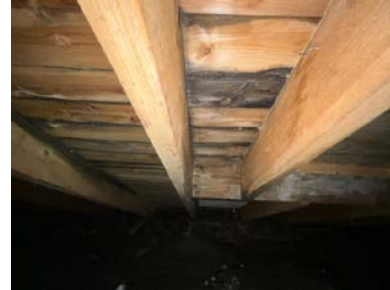
Det er registrert fuktskjolder i undertaket. Skjoldene fremsto tørre på befaringsdagen uten tegn til aktiv lekkasje. Eier opplyser at taktekking ble skiftet i 2023. Fuktskjoldene vurderes å være av eldre dato, sannsynligvis fra tiden før omteking av taket.

Fuktskjolder i undertak, men ingen unormale verdier på befaringdagen.

Det anbefales jevnlig observasjon for å avdekke eventuelle endringer over tid.

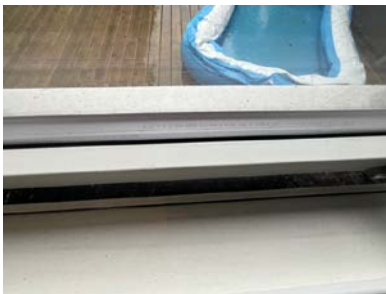
TG 1 Dører

Boligen har malte ytterdører og malte balkongdører i tre utvendig kledd med metall. Dørene fremstår i normalt teknisk stand og fungerer som forutsatt på befaringdagen.

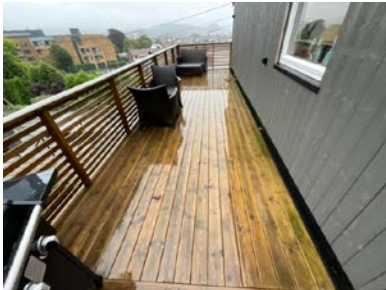
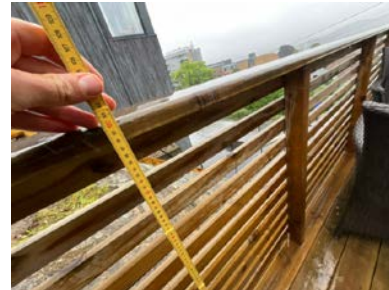
TG 2 Utvendige trapper

Utvendig trapp av tre.

I henhold til dagens byggeskikk og sikkerhetskrav skal trapper med flere enn 3 inntrinn ha håndløper på begge sider for å sikre trygg ferdsel. Fravær av dette vurderes som et avvik fra funksjonskrav til sikkerhet, spesielt for barn, eldre og bevegelseshemmede.

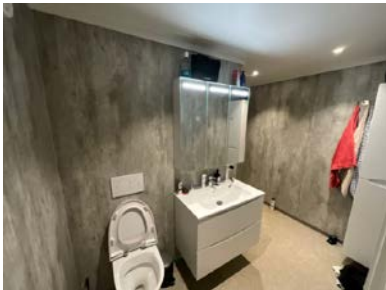
2.ETASJE > BAD

TG 1 Overflater vegger og himling

Det er plastsluk og synlig vinylbelegg som tettesjikt.

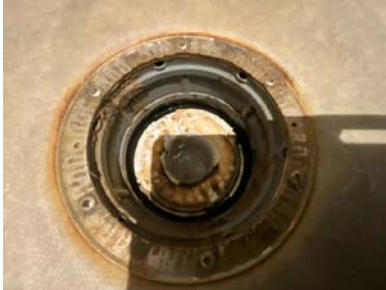
2.ETASJE > BAD

TG 1 Sanitærutstyr og innredning

TG 1 Ventilasjon

Badet har balansert ventilasjon med avtrekk i vegg og tilluftsspalte i dør.

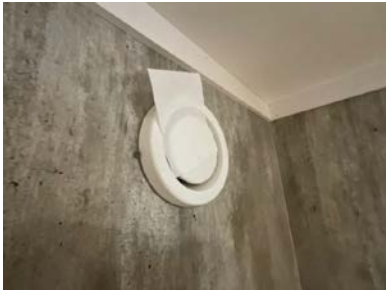
2.ETASJE > BAD

TG 0 Tilliggende konstruksjoner våtrom

Hulltaking er foretatt, uten å påvise unormale forhold.
Hulltaking utført på tilstøtende vegg i kontor bak dusjsone, med fuktverdi på under 7.5%inne i konstruksjonen.
Hulltaking er ingen garanti for at det ikke er fukt eller svikt i konstruksjoner, men en indikasjon på at det fremstår normalt i området der hulltaking er utført.

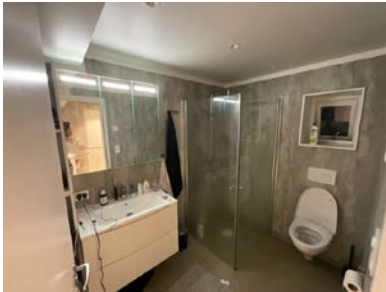
1.ETASJE > BAD

TG1 Overflater vegger og himling

TG1 Sluk, membran og tettesjikt

Det er plastsluk og synlig vinylbelegg som tettesjikt.

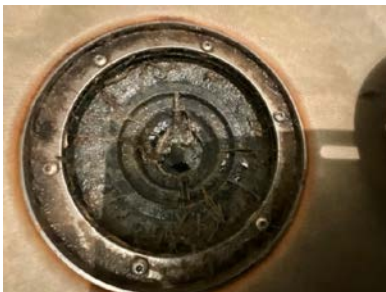
1.ETASJE > BAD

TG1 Sanitærutstyr og innredning

Badet har balansert ventilasjon med avtrekk i tak og tilluftsspalte i dør.

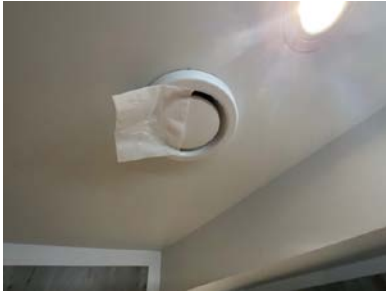
1. ETASJE > BAD

TG 0 Tilliggende konstruksjoner våtrom

Hulltaking er foretatt, uten å påvise unormale forhold.
Hulltaking utført på tilstøtende vegg i vindfang, med fuktverdi på under 7.5% inne i konstruksjonen.
Hulltaking er ingen garanti for at det ikke er fukt eller svikt i konstruksjoner, men en indikasjon på at det fremstår normalt i området der hulltaking er utført.

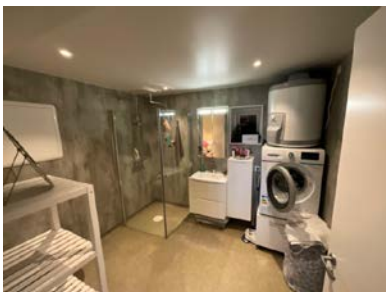
1. ETASJE HYBEL > BAD/VASKEROM

TG 1 Overflater vegger og himling

TG 1 Sluk, membran og tettesjikt

Det er plastsluk og synlig vinylbelegg som tettesjikt.

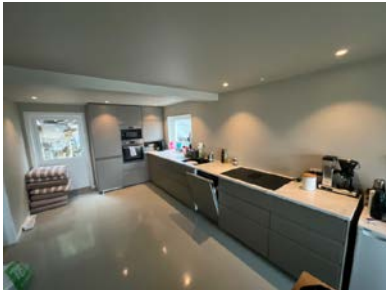
2.ETASJE > STUE/KJØKKEN

TG 2 Avtrekk

Kjøkkenventilatoren er en resirkulasjonsløsning med kullfilter og fungerer som tiltenkt. Den har imidlertid ikke avtrekk til det fri, noe som regnes som et funksjonelt avvik fra normal byggeskikk og anbefalt ventilasjonspraksis etter NS 3600. Løsningen fjerner fukt og forurensninger i begrenset grad, og tilstandsgrad 2 settes på dette grunnlaget.

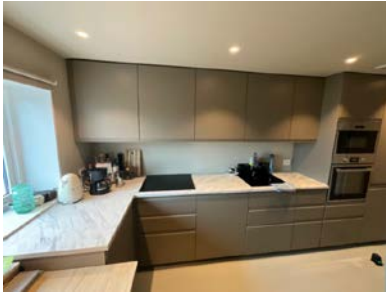
1. ETASJE HYBEL > STUE/KJØKKEN

TG 1 Avtrekk

Det er kjøkkenventilator med avtrekk.

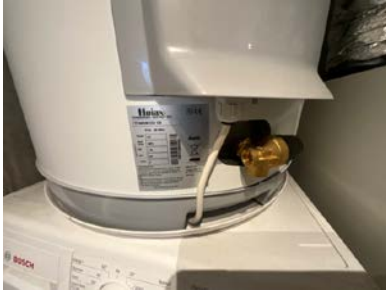
TG 1 Varmtvannstank hybel

Varmtvannstanken er på ca. 120 liter.

Boligen har vannbåren varme med anlegg av typen Nibe, installert i 2022. Anlegget var i drift på befaringdagen, og det ble ikke registrert synlige avvik ved de tilgjengelige komponentene. Det er ikke foretatt justeringer eller åpning av koblinger og ventiler, da dette kan skape ubalanse i systemet og bør utføres av fagperson. Anlegg av nyere dato har normalt lav risiko for feil, men manglende innregulering, trykktap eller luft i systemet kan over tid påvirke funksjon og effektivitet. Det ble ikke gjennomført full funksjonstest, og skjulte feil kan derfor ikke utelukkes. Det anbefales første service etter ca. to års drift, der systemet trykktestes, luftes og kontrolleres av autorisert fagperson, samt jevnlig service videre i tråd med leverandørens anbefalinger. Dokumentasjon på installasjon og service bør oppbevares og fremvises ved salg. TG 1 settes da anlegget er nytt, visuelt uten påviste avvik, og var i drift på befaringdagen.

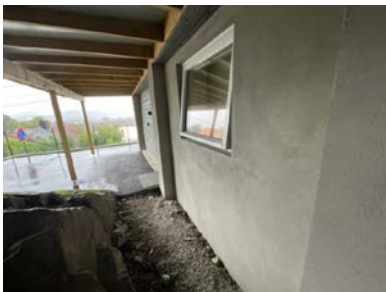
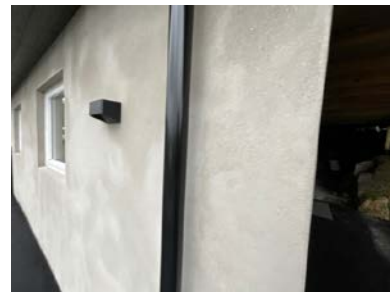
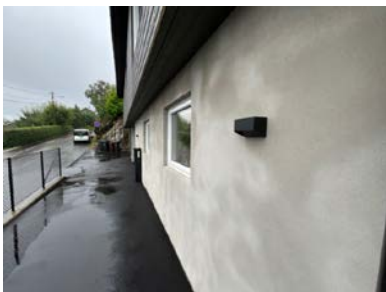
Grunnmur av betong og stein. Grunnmuren er kun synlig i garasjen, mens resterende deler utvendig er isolert og pusset. Det ble ikke registrert synlige sprekker, skjevheter eller andre tegn til setninger på befaringsdagen.

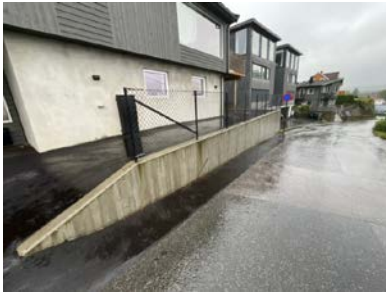
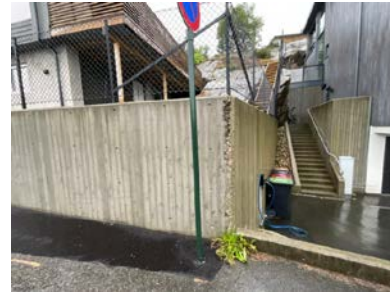
TG 2 Terrengforhold

Boligen ligger på en flat tomt med fjell i bakkant.

Det er utført sprengningsarbeider for å øke avstanden mellom bolig og fjell både i bakkant og på sidene. Fallforholdene rundt boligen vurderes som tilfredsstillende for normal avrenning. Bratt fjell i bakkant kan imidlertid utgjøre en viss risiko for stein- eller isras, særlig ved kraftig nedbør, frost/tineperioder eller naturlig forvitring av fjellet over tid. Det anbefales jevnlig observasjon av fjellskråningen for å avdekke eventuelle endringer eller tegn til bevegelse, og fagkyndig vurdering bør innhentes dersom det registreres sprekker, løs stein eller andre avvik. TG 2 settes på bakgrunn av denne risikoen, selv om det ikke ble registrert tegn til ustabilitet på befaringdagen.

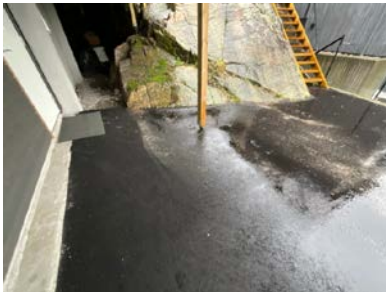
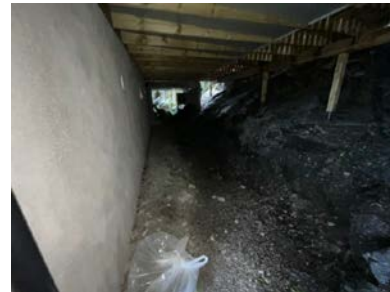
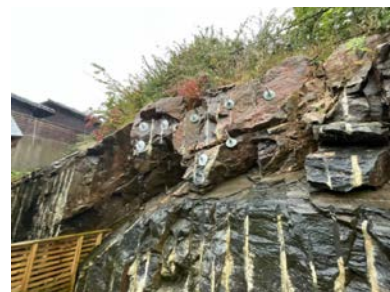
Bratt fjell i bakkant av boligen.
