HOVDEN

NUTEN 3, 4755 HOVDEN I SETESDAL

Hovdenut - Meget flott hytte / Ski inn-Ski ut - 4 Soverom.

Tilstandsrapport

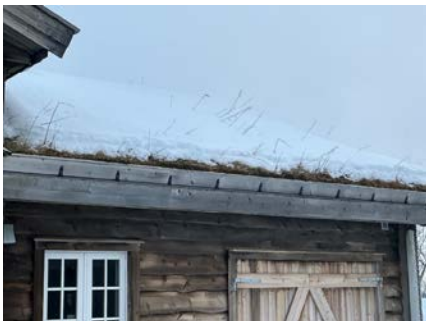
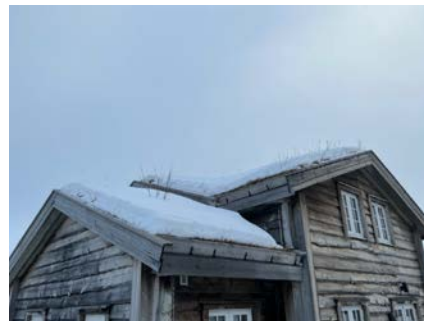
Siden taket (takkonstruksjon, taktekking og skorstein) kun er observert fra bakkenivå, er vurderingen begrenset av dette. Det er ikke sikkerhetsmessig forsvarlig å bevege seg ut på taket eller observere fra stige. Selv om det ikke er avdekket skader under befaringen, betyr ikke dette at det ikke foreligger skader som en besiktigelse på taket kan avdekke. Vær oppmerksom på denne risikoen. En undersøkelse av taket kan utføres av en fagperson under tilstrekkelige sikkerhetsforhold.

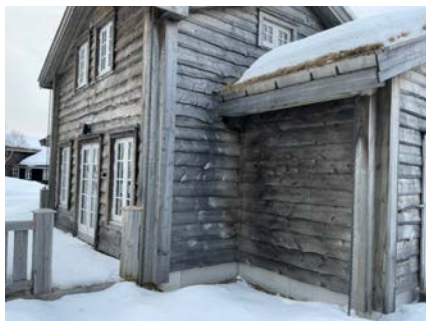
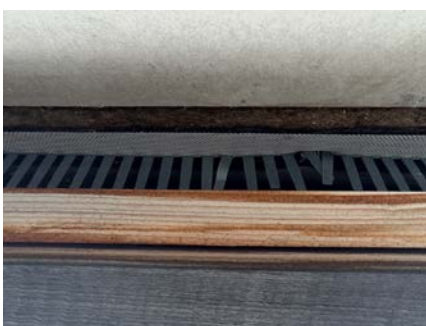
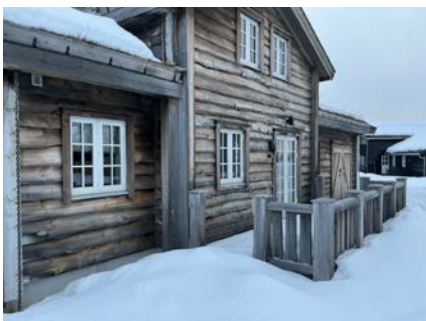
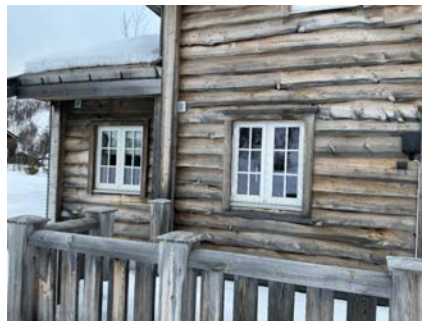
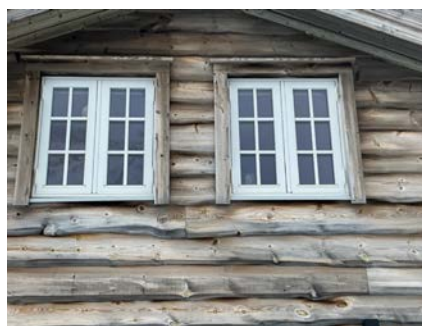
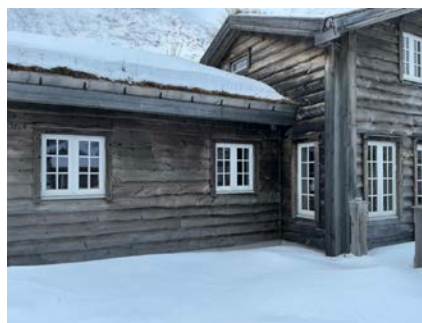
TG 1 Takkonstruksjon/Loft

Bygningen har en takkonstruksjon med taksperrekonstruksjon og dragere av limtre. Konstruksjonen er lukket og det er derfor ikke mulig å foreta ytterligere kontroll. Tilsynelatende er konstruksjonen i god stand. Det er ingen registrerte indikasjoner på innvendig lekkasje.

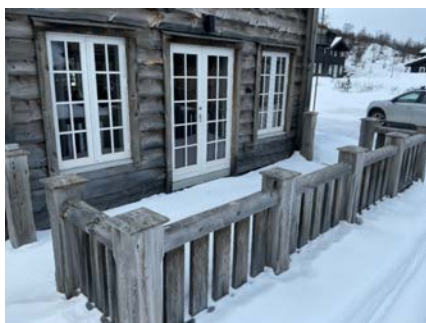
Vurdering av avvik:

- Balkonger/terrasse er snødekt og derfor ikke nærmere vurdert.

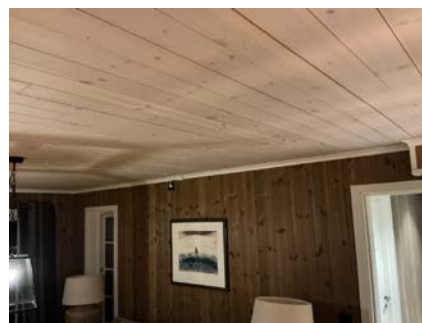
TG 1 Overflater

Den generelle slitasjegraden på overflater er som forventet.

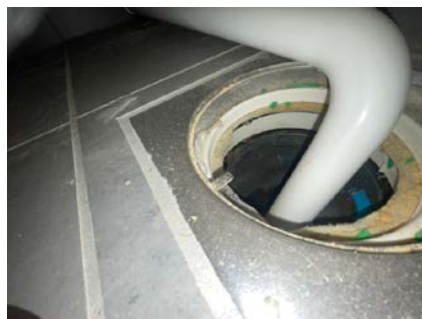
TO 1 Sanitærutstyr og innredning

Sanitærutstyr og innredning fremstår tilfredsstillende og uten skader.

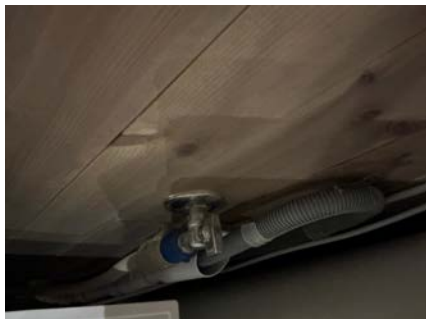
TG 1 Ventilasjon

Elektrisk vifte som fungerte på befaringen dagen

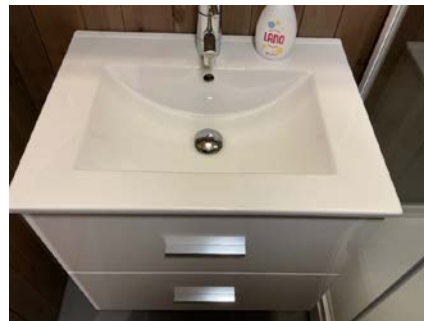
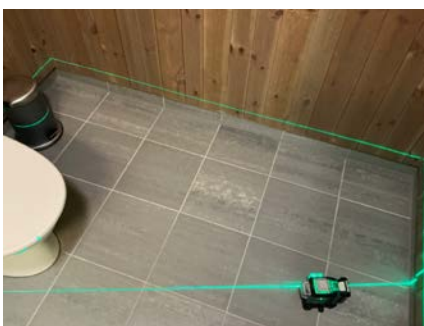
ETASJE > BAD LOFT

Det er tre panel på vegger i dusjsone. Dette er uegnet materiale i våtsonen. Våtrommet fungerer med dette avviket så lenge det blir brukt dusj kabinett. Det er tre panel på vegger i dusjsone samt et vindu. Dette er uegnet materiale i våtsonen. Våtrommet fungerer med dette avviket så lenge det blir brukt dusj kabinett.

- Det er vindu/dør med ikke fuktbestandige materialer i våtsonen (ved vask, dusj, badekar, osv.), løsningen eller byggematerialet er uegnet.

Dette blir mange ganger montert fordi det ikke er fuktbestandig materiale bak. Våtrom/dusjsone skal ha fuktbestandig materiale i dusjsone for å kunne tåle vanntrykk rett på vegg.

TG 2 er satt på bakgrunn av manglende fuktbestandig materiale.

Bruk av dusjkabinett er en god løsning med tanke på fuktpåkjenning og slitasje. I et våtrom ønsker man ideelt sett fall mot sluk i rommet slik at ved evt. vannlekkasje eller vannsøl så vil vann ledes dit og ned i avløp.

- Det er påvist avvik i krav til høydeforskjell/fall-løsning på våtrommet.

Det bør etableres fuktbestandige materialer i dusjsone for å sikre at vegger og vindu tåler direkte vannpåvirkning.

Konsekvensen av å ikke utbedre dette er økt risiko for fuktskader, råte og redusert levetid på våtrommet dersom dusjkabinett fjernes eller det oppstår lekkasjer.

Det bør etableres tilstrekkelig fall mot sluk på våtrommet for å sikre at vann ledes effektivt til avløp ved eventuell lekkasje eller vannsøl. Manglende fall øker risikoen for at vann kan samle seg på gulvet og trenge inn i omkringliggende konstruksjoner, noe som kan føre til fuktskader over tid.

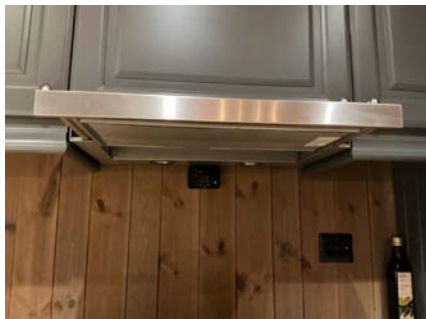
1 TG 1 Overflater og innredning

Kjøkkeninnredning med profilerte fronter og heltre benkeplate.
Fastmonterte hvitevarer er: Oppvaskmaskin, stekeovn, kjøl/fryseskap og platetopp.
Det ble registrert lekkasjevarsler og komfyrvakt på kjøkkenet.
Kjøkkenet fremstår i normal god stand.
