NODELAND

SONGDALSVEGEN 106, 4645 NODELAND

Lys og innbydende 3-roms andelsleilighet sentralt på Nodeland | Heis | Solrik innglasset balkong |

Tilstandsrapport

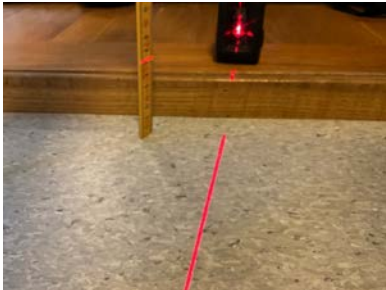
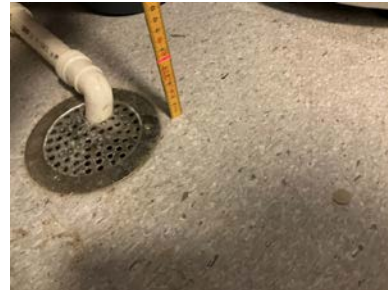
ETASJE > VASKEROM

TG 2 Sluk, membran og tettesjikt

Det er ikke registrert synlige tegn til lekkasje eller fuktskade ved befaring. Hulltaking og fuktmåling i tilstøtende konstruksjon viste normale verdier. Manglende dokumentasjon på utførelse medfører redusert forutsigbarhet knyttet til membranens utførelse, detaljer rundt slukt og forventet levetid. Tilstandsgrad 2 settes på bakgrunn av manglende dokumentasjon og alder, samt behov for økt oppfølging i videre brukstid.

- Det er viktig å merke seg at levetiden til en membran varierer basert på kvalitet, installasjon og bruk. Eldre membraner kan bli sprø og sprekke opp, noe som fører til at de mister sin vanntettende funksjon. Dette kan resultere i vannlekkasjer gjennom vegger og gulv og fuktskader.
- Overvåk tilstanden jevnlig. For å få tilstandsgrad 0 eller 1 må slukløsningen skiftes ut og sannsynligvis må også membransjiktet skiftes/utbedres. Det er imidlertid vanskelig å si noe om tidspunktet for når dette er nødvendig.

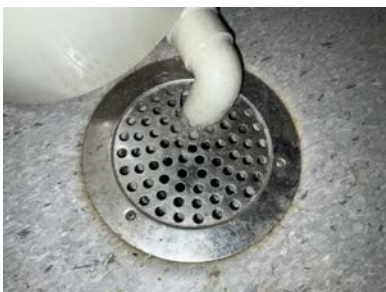
ETASJE > VASKEROM

TG 1 Sanitærutstyr og innredning

Hulltaking er foretatt uten å påvise unormale forhold. Hulltaking er foretatt ved/i kjøkkenet bak våtsone for vasken. Fuktivotemåling (vekt%) i konstruksjonen ble målt til under 6.

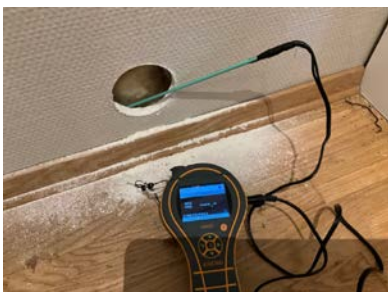
Hulltaking gir begrenset adgang til visuell kontroll/måling av et lokalt område på badet, og det kan dermed ikke med sikkerhet utelukkes at det foreligger skjulte avvik eller skader i øvrige deler av konstruksjonen.

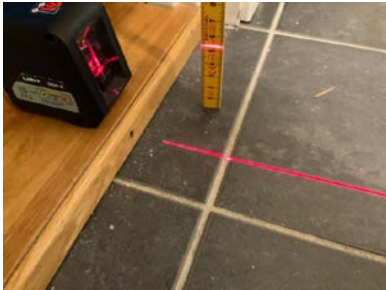
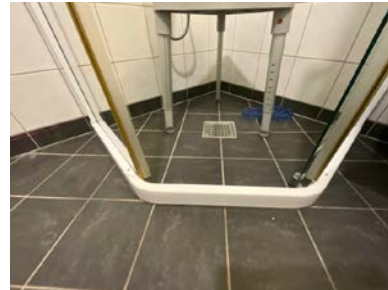
ETASJE > BAD

TG 2 Sluk, membran og tettesjikt

Det er ikke registrert synlige tegn til lekkasje eller fuktskade ved befaring. Hulltaking og fuktmåling i tilstøtende konstruksjon viste normale verdier. Manglende dokumentasjon på utførelse medfører redusert forutsigbarhet knyttet til membranens utførelse, detaljer rundt slukt og forventet levetid. Smøremembran er erfaringsmessig mer utsatt for utførelsesfeil enn prefabrikkerte membransystemer, særlig i overgang mot sluk.

- Det er viktig å merke seg at levetiden til en membran varierer basert på kvalitet, installasjon og bruk. Eldre membraner kan bli sprø og sprekke opp, noe som fører til at de mister sin vanntettende funksjon. Dette kan resultere i vannlekkasjer gjennom vegger og gulv og fuktskader.
- Overvåk tilstanden jevnlig. For å få tilstandsgrad 0 eller 1 må slukløsningen skiftes ut og sannsynligvis må også membransjiktet skiftes/utbedres. Det er imidlertid vanskelig å si noe om tidspunktet for når dette er nødvendig.

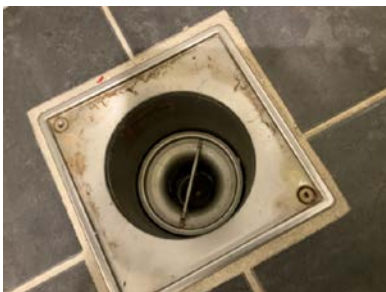
ETASJE > BAD

TG 1 Sanitærutstyr og innredning

Hulltaking er foretatt uten å påvise unormale forhold. Hulltaking er foretatt ved/i soverom bak våtsone for dusjen. Fuktkvotemåling (vekt%) i konstruksjonen ble målt til 6.

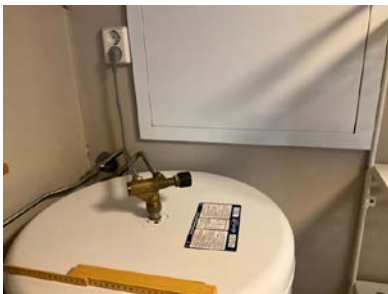
Eldre tanker med stor fare for lekkasjer, utskifting før lekkasje anbefales. Fare for skader i bygget.

Rust rundt toppen

- Det bør etableres tilfredsstillende el-tilkobling etter gjeldende forskrift.
- Det er ikke behov for utbedringstiltak siden tanken fungerer i dag, men ut ifra alder kan skader plutselig oppstå på eldre tanker.

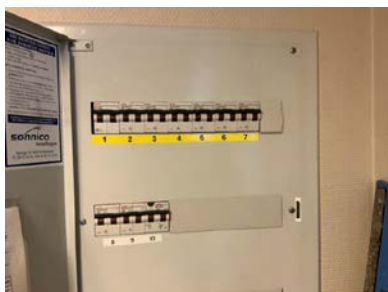
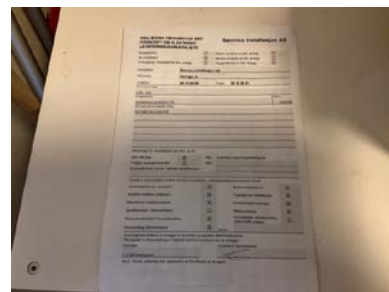
Vurderingene er satt på bakgrunn av fremviste samsvarserklæring på anlegget. Kontrollen som er utført er kun på synlige deler.
