KONGSGÅRD II

OLAV TRYGVASONS VEI 40, 4633 KRISTIANSAND S

Tilstandsrapport

Rapportdato: 06.05.2026

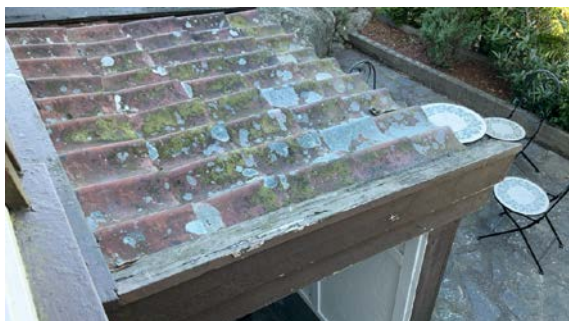
TG 2 Nedløp og beslag

- Det mangler snøfangere på hele eller deler av taket, men det var ikke krav om dette på byggemeldingstidspunktet.
- Det mangler tilfredsstillende adkomst til pipe for feier.
- Det er avvik:

- Det er ikke krav om utbedring av snøfangere opp til dagens krav.
- Tiltak:

Behov for utskiftinger. Hvis ikke pipe feies fra feierluke på loft må stige trinn på tak monteres.

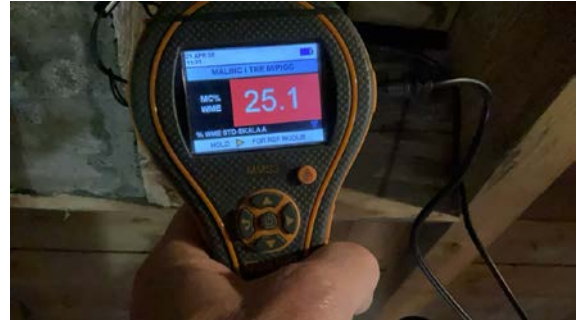
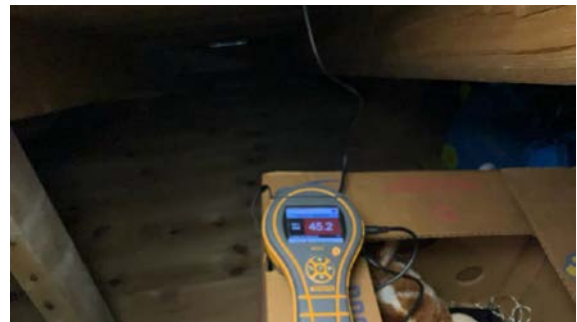
- Det er avvik:

På undertak/takkonstruksjon er det noen opptørkede fukt merker etter tidligere lekkasjer og enkelte steder lekkasjer.

Lekkasjer må tettes.

Kostnadsestimat: 20 000 - 100 000

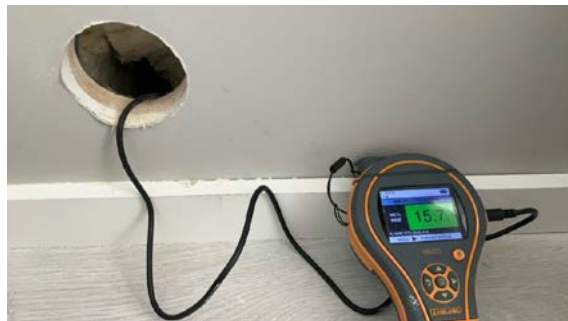
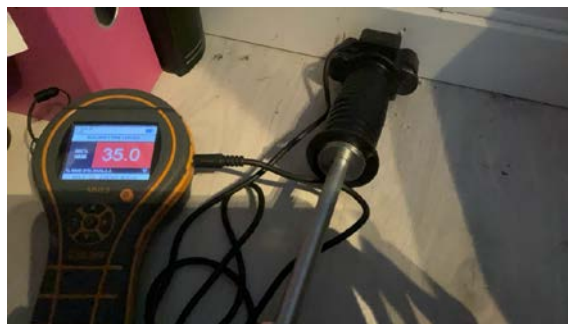
- Det er avvik:

Ved fuktmåling med hammerelektrode i bunnen av påforet vegg mot grunnmur under terreng ble det målt over 28 vekt% fukt/fiber metning (helt vått).

Behov for tiltak. Generelt er rom under terreng en risiko konstruksjon som ofte kan være utsatt for fukt og kondens.

Kostnadsestimat: 100 000 - 200 000

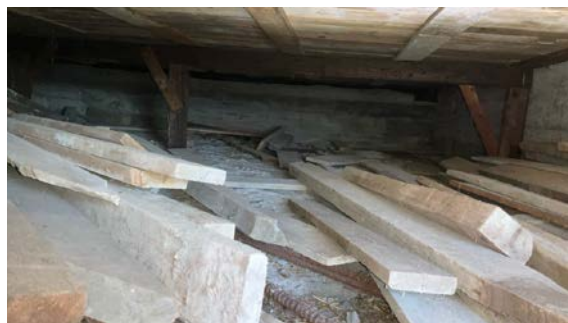
1 TG 2 Kryp Kjeller

- Det er avvik:

I bjelke i himling ble det målt 20,1 vekt% fukt. Kan være høyere fukt lengre inn i krypkjeller.

- Tiltak:

Behov for tiltak må vurderes. Dette punktet har sammenheng med punktet "Drenering". Materialer i krypkjeller bør fjernes og generelt kan grunn i krypkjeller dekket med plastfolie slik at fuktavsondringen fra grunn senkes. Generelt er krypkjeller en risiko konstruksjon som ofte er utsatt for fukt/kondens/råte.

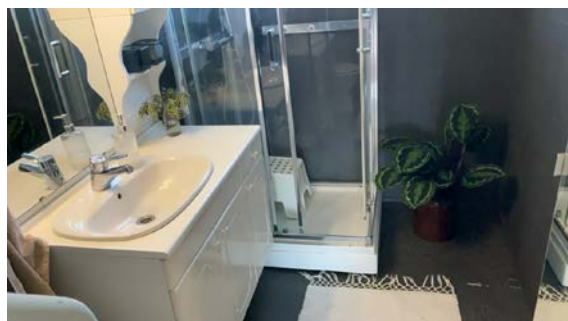
1 ETASJE > BAD

Hulltaking foretatt i skillevegg mot bad uten å påvise unormale forhold.

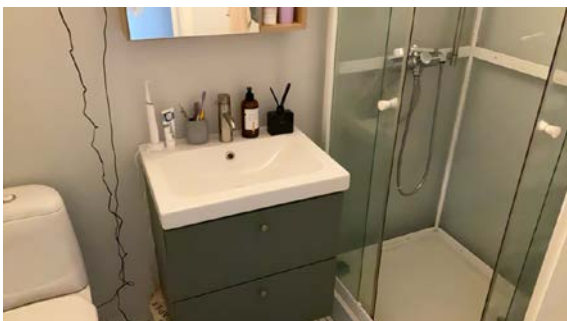
KJELLER > BAD

Hulltaking foretatt i skillevegg mot bad uten å påvise unormale forhold.
