MARVIKSVEIEN 40, 4631 KRISTIANSAND S

Flott 3-roms selveierleilighet med sentral beliggenhet på Lund | Balkong | Stor bodplass

Tilstandsrapport

BOLIGBYGG MED FLERE BOENHETER

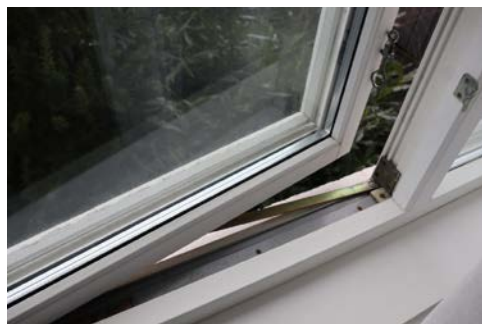
Vinduer fra byggetiden. Noen vinduer er sjekket. Åpnet og lukket.

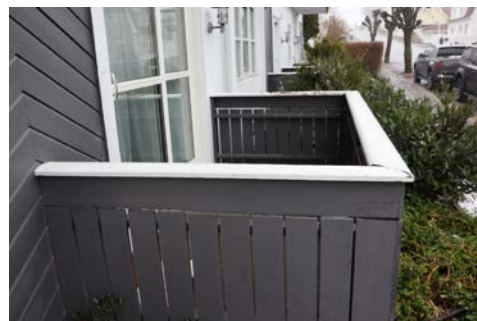
Terrasse ut i fra stuen. Rekkverk i tre. Terrassen trenger bare vanlig vedlikehold. Det må skrapes og males til sommeren.

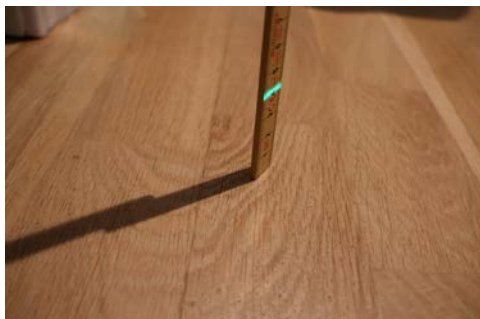
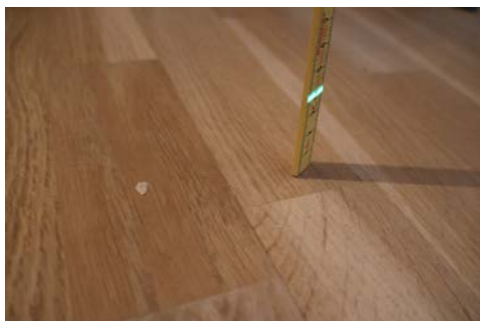
TG 1 Etasjeskille/gulv mot grunn

Det er registrert noen mindre høydeforskjeller på gulv. Det vil imidlertid sjelden være økonomisk rasjonelt som et enkeltstående tiltak i en bolig som dette. Dersom boligen en gang skal renoveres, kan man vurdere slike tiltak. Boligen var møblert på befaringsdagen. Alle flater var ikke tilgjengelig for inspeksjon.

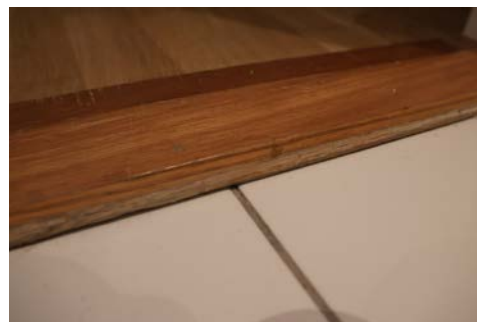
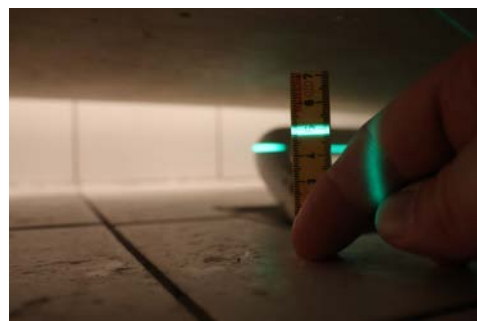
1. ETASJE > BAD

- Det er mulighet for at det kan forekomme vannlekkasje på våtrommet hvor vann ikke vil gå til sluk.
- Det er påvist at høydeforskjell fra topp slukrist til golv/synlig topp membran ved dørterskel er mindre enn 25 mm.
- Det er påvist avvik i fallforhold til sluk i forhold til krav i forskrift på byggetidspunktet.

- Et bad med manglende/reduert fall til sluk blir mindre funksjonelt og sikkert for brukeren. Dette kan medføre stående vann på gulvet, vann som ikke ledes effektivt til sluket, økt risiko for at vann renner ut av rommet og redusert sklisikkerhet på gulvet.
- Eventuelt lekkasjevann fra utstyr utenfor dusjsone vil ikke ha en naturlig vei til sluket. Dette kan føre til at vann samler seg på gulvet og potensielt renner ut av rommet eller trenger inn i konstruksjonen.

Sluket må regelmessig renses. Dusjkabinett må brukes i rommet. Når våtrommet pusses opp må det lages oppkant og tilstrekkelig fall til sluket.

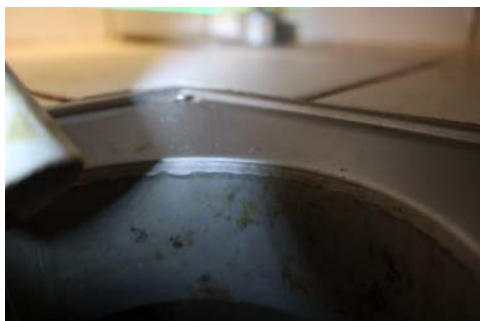
1. ETASJE > BAD

Ved inspeksjon i sluket er det vanskelig å se hvordan det er gjort med fuktsikring. Membranen på gulvet har nådd mer enn halve levetiden.

- Andre tiltak:
- Når sluket har begrenset tilgang, er det vanskelig å rengjøre sluket og å inspisere den for å oppdage skader i membranen/fuger rundt sluket, som er avgjørende for å forhindre lekkasjer.
- Det er viktig å merke seg at levetiden til en membran varierer basert på kvalitet, installasjon og bruk. Eldre membraner kan bli sprø og sprekke opp, noe som fører til at de mister sin vanntettende funksjon. Dette kan resultere i vannlekkasjer gjennom vegger og gulv og fuktskader.

Sluket må regelmessig renses. Dusjkabinett må brukes i rommet. Smøremembranen har mer enn halve levetiden oppbrukt. Ved inspeksjon i sluket er det vanskelig å se hvordan det er gjort med slukmansjett i klemring. Det er ikke papirer på utførelse av våtrommets fuktsikring.

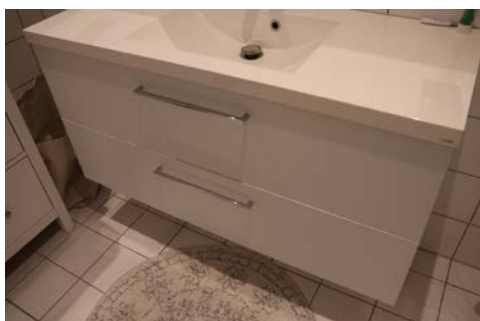
TG 1 Sanitærutstyr og innredning

Innredning og sanitærutstyr. Ok vedlikeholdt.

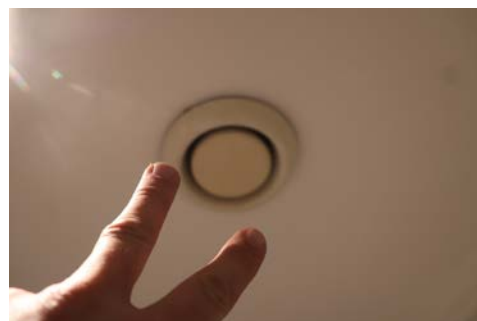
TG 2 Ventilasjon

Når ikke det er avtrekksvifte i rommet som tar ut luft, da kan det blir fuktig i rommet. Dette fordi viften ikke greier å tømme rommet for fukt. Fukt fører til skader/lukt.

- Andre tiltak:
- Avtrekksystemet må utbedres.

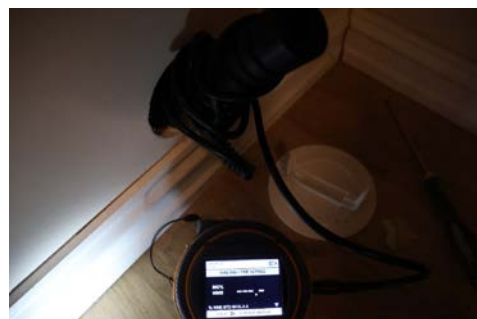
TG 0 Tilliggende konstruksjoner våtrom

Det er boret hull i motstående rom til våtrom. Målt med fuktmåler og pigger inne i veggen. Det var mindre enn 6 V%. Tørt.

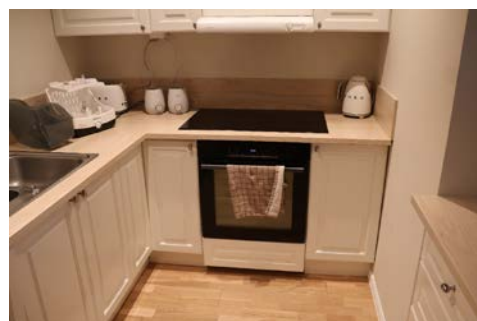
1. ETASJE > KJØKKEN

Kjøkkeninnredningen er i ok stand. Benkeplate, kjøkkenøy er satt inn i 2023.

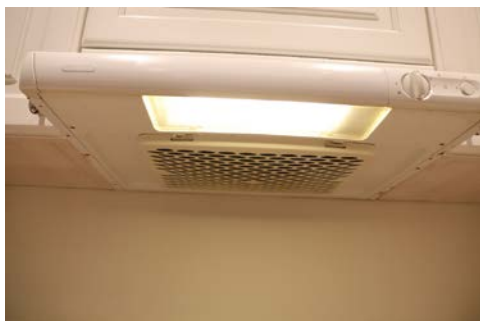
1. ETASJE > KJØKKEN

Testet kjøkkenviften. Den trakk luften ut.

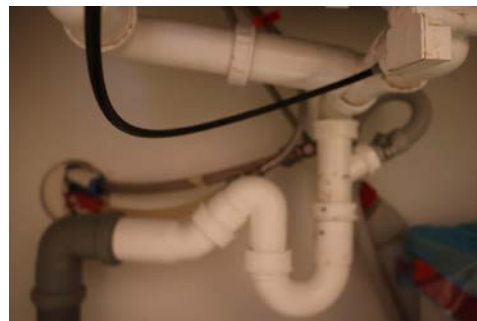
Avløpsrør i plast. Videre rør er skjult i vegg/gulv. Det er ikke synlig stakeluke fra avløpsrør inne i leiligheten. Det ser ut til å være lagt opp til å stake avløpsrør igjennom sluket eller i avløp fra toalett. Stakeluke for avløpsrør er plassert i fellesområde i kjelleren. Det opplyses om at avløpsrør ble spylt av sameiet i 2021.

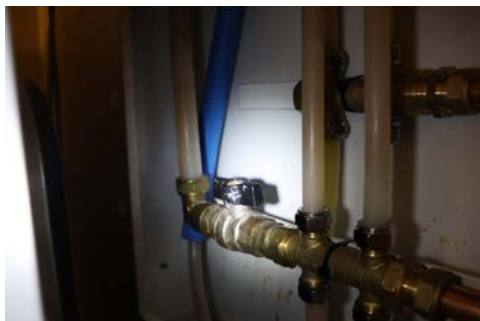
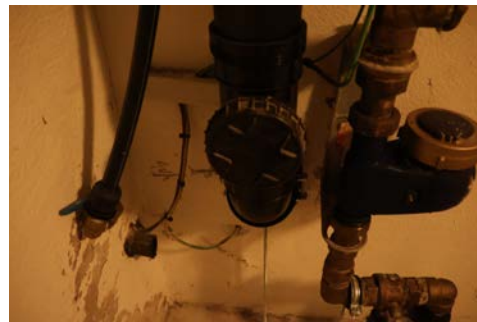
TG 1 Vannledninger

Eier opplyser om at det ble byttet rør i skap (rør i rørskap). De ble byttet til kobberør i 2026. Hovedstoppekran er i boden.

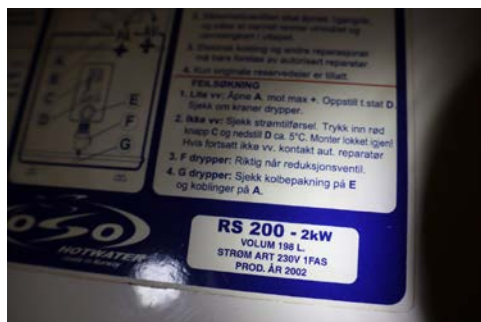
TG 2 Varmtvannstank

- Det er ikke behov for utbedringstiltak siden tanken fungerer i dag, men ut ifra alder kan skader plutselig oppstå på eldre tanker.
- Det bør etableres tilfredsstillende el-tilkobling etter gjeldende forskrift.
- Andre tiltak:

Den elektriske tilkoblingen med stikkontakt kan medføre økt fare for brannutvikling, grunnet belastningen tilkoblingen utsettes for.

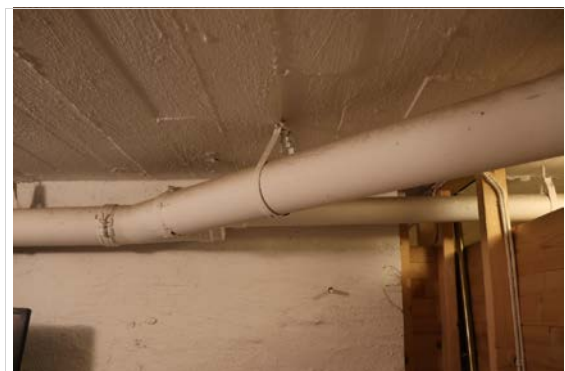
Bod

Enkel bod i kjelleren. Vegger i mur og tre. Ikke isolert.
Synlige flater ok i forhold til hvordan den er bygget.
