LUND

KIRKEVEIEN 14C, 4631 KRISTIANSAND S

Lekker loftsleilighet med balkong og gode solforhold| Attraktiv og sentral beliggenhet på Lund!

Tilstandsrapport

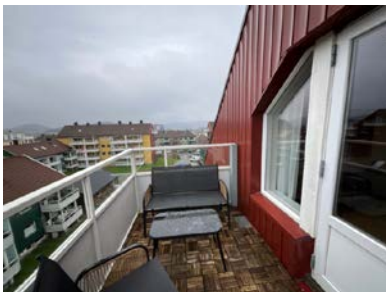
Balkong med utgang fra stue. Dekke av terrassebord. Rekkverk av glass og metall.

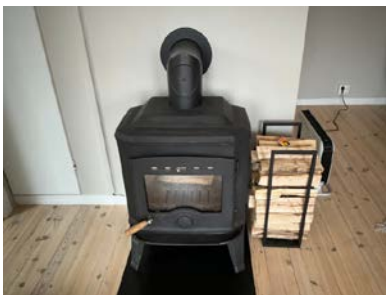
Bygget har mursteinspipe med nytt røykrør og vedovn.

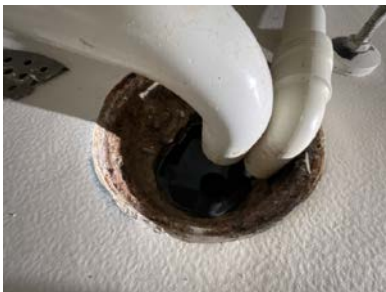
5. ETASJE > BAD

- Det er viktig å merke seg at levetiden til en membran varierer basert på kvalitet, installasjon og bruk. Eldre membraner kan bli sprø og sprekke opp, noe som fører til at de mister sin vanntettende funksjon. Dette kan resultere i vannlekkasjer gjennom vegger og gulv og fuktskader.
- Eldre sluk av støpejern er ofte utsatt for rust som kan medføre lekkasjer. Eventuelle lekkasjer kan medføre fuktskader på tiliggende konstruksjoner.

Sprekker i membran oppstår typisk i overgang mellom sluk - gulv og i overganger ved døren. Hull i dette område vil kunne føre til skader i konstruksjonen.

Kostnadsestimat: 20 000 - 100 000

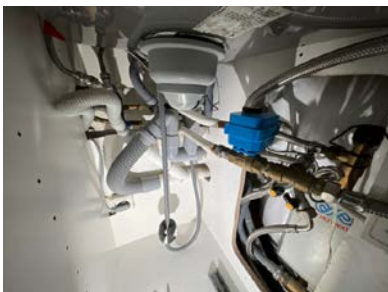
Eldre kobberrør kan over tid få slitasje, irr og innvendig korrosjon som kan svekke materialet. Det ble ikke registrert tegn til lekkasjer eller skader ved synlige deler av anlegget på befaringsdagen.

Vannledninger med høy alder har generelt økt risiko for lekkasjer som følge av materialslitasje og korrosjon. Da deler av rørføringen er skjult i konstruksjoner kan eventuelle lekkasjer utvikle seg over tid før de blir synlige.

Det anbefales jevnlig kontroll av synlige deler av rørsystemet. Ved fremtidig oppussing eller arbeider i konstruksjoner hvor rørføringer ligger skjult, bør det vurderes utskifting eller oppgradering av eldre vannledninger.

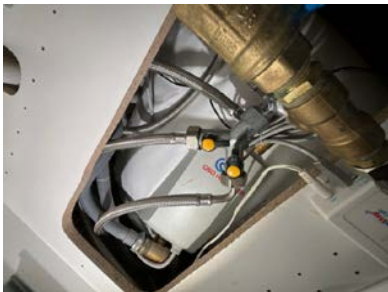
Varmtvannstanken er på ca. 120 liter.
