MARVIKSVEIEN 9, 4631 KRISTIANSAND S

Flott 1-roms andelsleilighet | Nydelig utsikt | Heis | Populær beliggenhet med gangavstand til alt!

Salgsoppgavedato

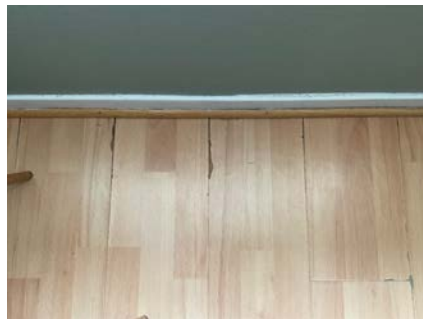
- Det er påvist skader på overflater.

Det er registrert åpne skjøter og stedvis slitasje/skader i overflaten.

Det må påregnes utbedring eller utskifting av gulv.

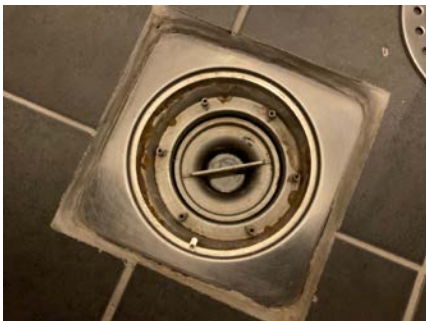
Konsekvens/tiltak

- Det må gjøres nærmere undersøkelser. Manglende membran/tettesjikt medfører risiko for lekkasjer og fukt i konstruksjonen.

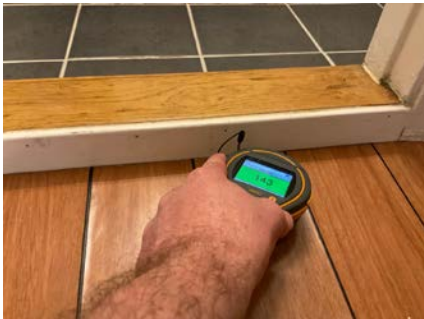
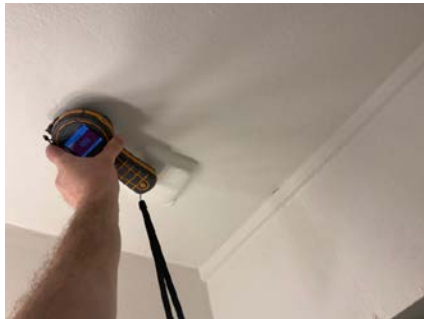
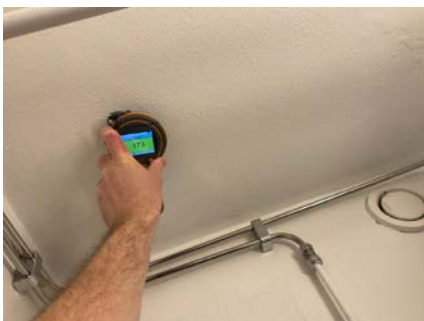
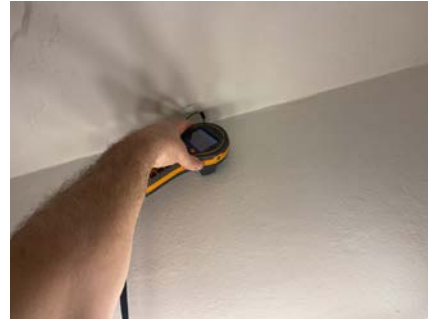
Det er utført overfladisk fuktsøk med registrerte moderate utslag i dusjsonens vegger og himling, mens det er registrert høyere utslag i himling og øvre veggflater utenfor dusjsonen. Det er samtidig observert avskalling og bobling i maling. Forholdet indikerer fuktpåvirkning, men årsak og omfang er ikke avklart.

Fuktsøk viser forhøyet utslag

Det anbefales nærmere undersøkelser for å avklare årsak og omfang. Videre undersøkelser kan være begrenset av tilgjengelighet, og kontroll av tilstøtende og/eller overliggende arealer kan være nødvendig. Skadeomfang og årsak er ikke avklart.

Det anbefales at videre undersøkelser utføres av kvalifisert fagperson for å avklare årsak og omfang.

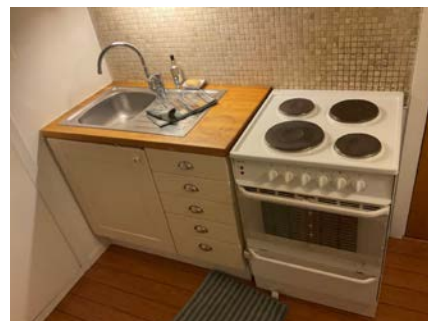
Bruksmerker må forventes, merker i benkeplate

Kjøkkenet fremstår funksjonelt, men det må påregnes behov for oppgradering.

Sikre tilfredsstillende ventilasjon.
