# BORTELID

HOTELLVEGEN 11, 4540 ÅSERAL

Bortelidseter - Lys og tiltalende 2-roms møblert leilighet | 5 sengeplasser

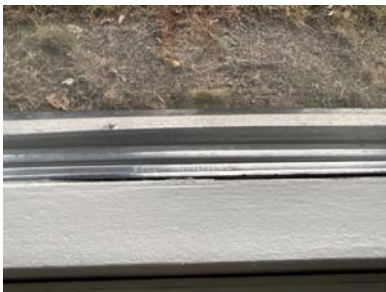
- Karmene i vinduer er slitte og det er sprekker i trevirket.
- Tilstandsgrad 2 gis når bygningsdelen har vesentlige avvik. Bygningsdelen skal enten ha feil utførelse, en skade eller symptomer på skade, sterk slitasje eller nedsatt funksjon. Graden gis når bygningsdelen trenger vedlikehold eller tiltak i nær fremtid. Graden skal også brukes når delen er gammel og det er grunn til å varsle om faren for skader på grunn av alderen, eller når det er grunn til å overvåke delen spesielt på grunn av fare for større skader eller følgeskader.

Vinduer av eldre dato er mer utsatt for vanninntrenging og kald trekk. Fare for punktering da isolerglass har oppnådd hele sin levetid.

Eier opplyser: Når det gjelder vinduene, har vi etterlyst skifte av vinduer for styret i sameiet. Sameiet ønsker å skifte disse samlet, så det går jo på fellesutgifter.

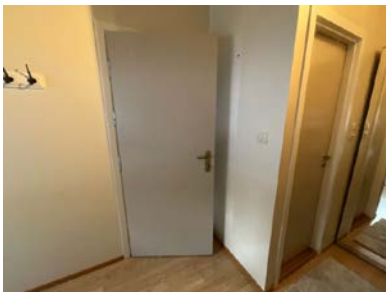
- Det er påvist avvik som tilsier at det bør foretas tiltak på enkelte dører.

- Det bør foretas tiltak på enkelte dører.

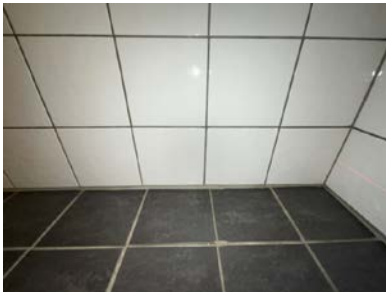
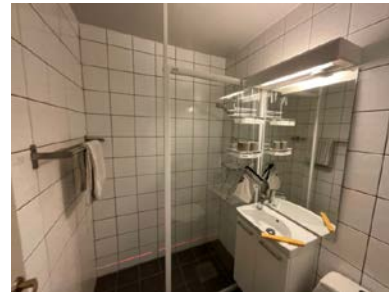
- Det er påvist at flisfuger har riss/sprekker.
- Det er påvist sprekker i fliser.

Flere delvis løse fliser i dusjsonen og hulrom bak indikerer fuktvandring under flisene, ikke nødvendigvis fare for fukt dersom det er membran bak.

Sprekker i fuger/fliser kan indikere bevegelser i bakenforliggende konstruksjoner. Avviket bør fikses, dersom det sprekker igjen må bakenforliggende konstruksjoner sjekkes/byttes.

- Fuger bør skiftes ut.
- Fliser må skiftes.
- Slike riss/sprekker kan indikere bakenforliggende fuktskader, og konstruksjonen bør observeres jevnlig for å vurdere utvikling.

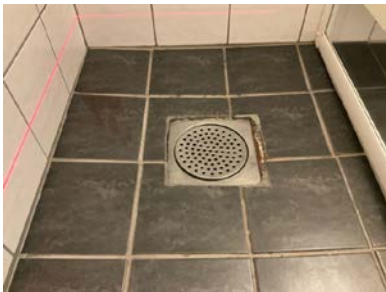
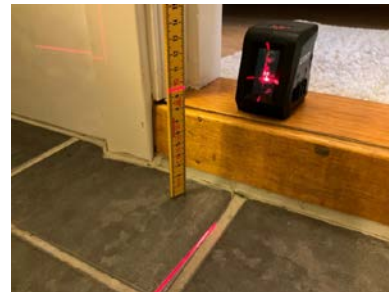
- Det er påvist at flisfuger har riss/sprekker.
- Det er påvist at noen fliser har bom (hulrom under).
- Det er påvist sprekker i fliser.

Ufagmessig utførelse på gulvflaten.

- Dersom tiltaket ikke utføres, kan dette over tid føre til at flisene løsner eller sprekker, spesielt ved belastning eller bevegelser i konstruksjonen.
- Slike riss/sprekker kan indikere bakenforliggende fuktskader, og konstruksjonen bør observeres jevnlig for å vurdere utvikling.

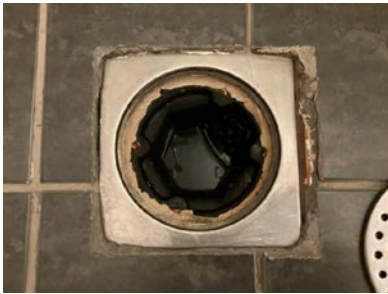
Det er ikke registrert synlige tegn til lekkasje eller fuktskade ved befaring. Hulltaking og fuktmåling i tilstøtende konstruksjon viste normale verdier. Manglende dokumentasjon på utførelse medfører redusert forutsigbarhet knyttet til membranens utførelse, detaljer rundt slukt og forventet levetid. Smøremembran er erfaringsmessig mer utsatt for utførelsesfeil enn prefabrikkerte membransystemer, særlig i overgang mot sluk. Tilstandsgrad 2 settes på bakgrunn av manglende dokumentasjon og alder, samt behov for økt oppfølging i videre brukstid.

- Det er viktig å merke seg at levetiden til en membran varierer basert på kvalitet, installasjon og bruk. Eldre membraner kan bli sprø og sprekke opp, noe som fører til at de mister sin vanntettende funksjon. Dette kan resultere i vannlekkasjer gjennom vegger og gulv og fuktskader.

Sprekker i membran oppstår typisk i overgang mellom sluk og gulv, deler av dette området er dekket av fliselim og fugemasse og er ikke tilgjengelig for kontroll. Hull i dette område vil kunne føre til skader i konstruksjonen.

Det anbefales jevnlig visuell kontroll av fuger, slukovergang og gjennomføringer. Ved fremtidig oppussing bør full utskifting av membran og sluk vurderes.

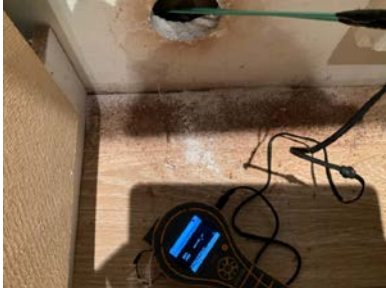
Hulltaking er foretatt uten å påvise unormale forhold. Hulltaking er foretatt i stue bak våtsone for dusjen. Fuktkvotemåling (vekt%) i konstruksjonen ble målt til under 6.

Hulltaking gir begrenset adgang til visuell kontroll/måling av et lokalt område på badet, og det kan dermed ikke med sikkerhet utelukkes at det foreligger skjulte avvik eller skader i øvrige deler av konstruksjonen.

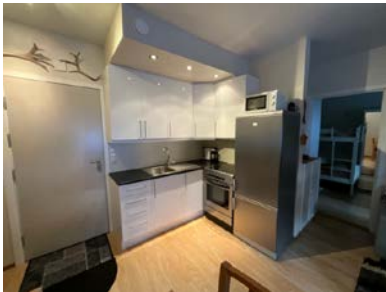
Kjøkkenet har innredning med glatte fronter. Benkeplaten er av laminat.
