HØVÅG

NAUDODDEN 1, 4770 HØVÅG

Tilstandsrapport

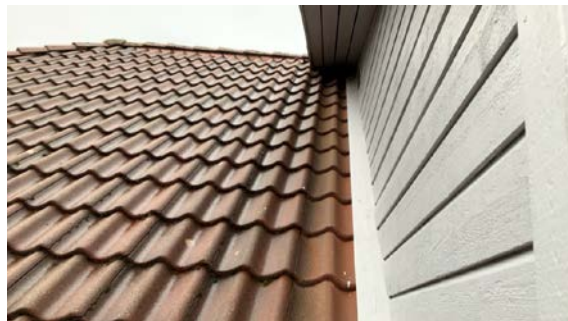
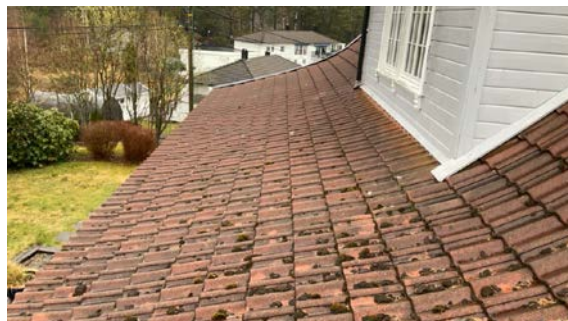
Takkonstruksjon har noe avvik/sig og taket er laget med Kina vipp/buet i nedre del. Nedre del av tak på kvist og ved inngang har lite fall og på kvist har eier skiftet ut noen takstein som ikke ligger helt på plass. Minimum takvinkel for takstein av betong eller tegl er vanligvis 15–18 grader. Ved takvinkel under 22 grader anbefales det å bruke et bærende undertak

Takstein/takvinkel og undertak i nedre del av tak på kvist og ved inngang må undersøkes nærmere/utbedres.

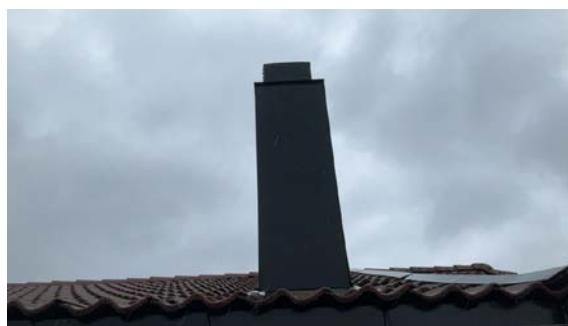
! TG 2 Nedløp og beslag

Beskrivelse
Ståltakrenner og pipebeslag besiktiget fra tak og bakkenivå. Fallforhold på takrenner er ikke kontrollert.

- Det bør lages system for bortledning av vann fra taknedløp ved grunnmur.
- Stigetripp for feier må monteres.
- Det er ikke krav om utbedring av snøfangere opp til dagens krav.

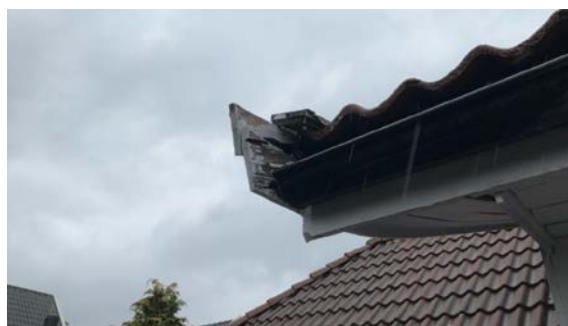
TG IU Takkonstruksjon/Loft

Punktet må sees i sammenheng med Taktekking

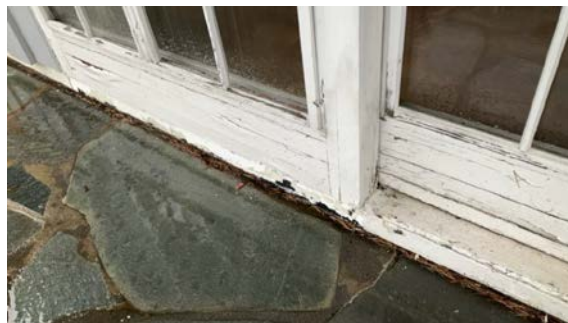
! TG 1 Dører - 1

Skyvedører er modne for utskifting.

Kostnadsestimat: 20 000 - 100 000

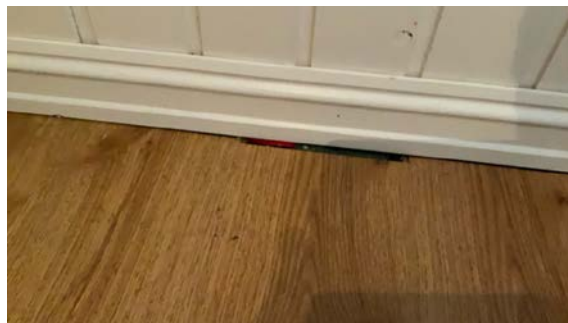
TG 1 Overflater

Gulv har stedvis slitasje, enkelte steder dekker fotlist ikke enden av gulv. I panel himling er det enkelte steder sprekk opp. Noen gulv fliser ved inngangsdør har bom (hulrom under).

Behov for tiltak må vurderes.

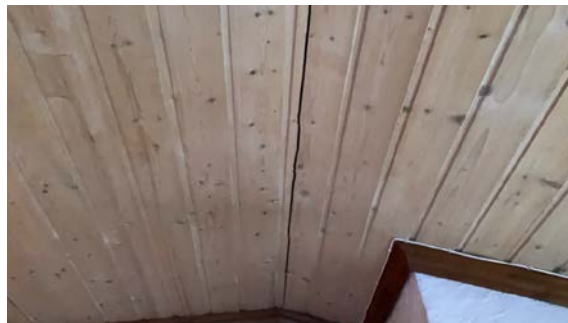
TG 2 Etasjeskille/gulv mot grunn

- Det er målt høydeforskjell på mellom 15-30 mm gjennom hele rommet. Tilstandsgrad 2 gis med bakgrunn i standardens krav til godkjente måleavvik.

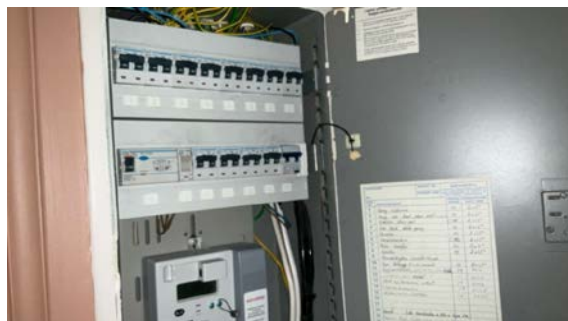
Elektrisk anlegg

10. Er det tegn på at kabelinnføringer og hull i inntak og sikringssskap ikke er tette, så langt dette er mulig å sjekke uten å fjerne kapslinger?
Nei
11. Finnes det kursfortegnelse, og er den i samsvar med antall sikringer?
Ja
12. Foreta en helhetsvurdering av det elektriske anlegget, dets alder, allmenne tilstand og fare for liv og helse. Bør det elektriske anlegget ha en utvidet el-kontroll?
Ja Deler av anlegget er eldre. El-kontroll anbefales på alle eldre

boliger. Spotter i tak i noen rom er gamle, og ikke alle fungerer. Eier har byttet ut nye i gang og bad. Noen brytere kan være litt kranglete, lyset blinker når det blir slått på.

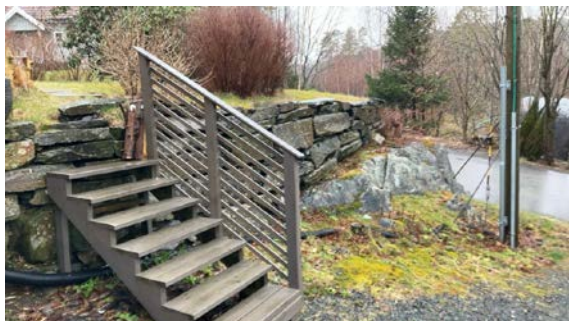
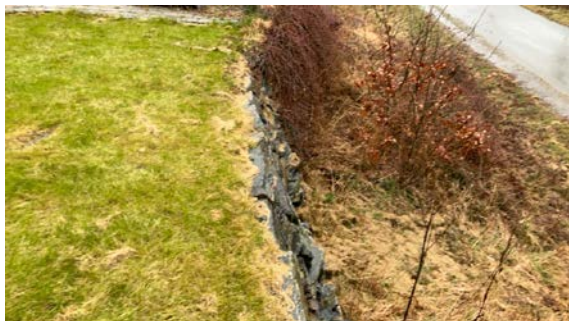
Forstøtningsmur av stablet stein. Det er ikke registrert forhold som skulle tilsi vesentlige svikt/svakheter i grunn/fundamentering/forstøtningsmur. Undertegnende har ikke fortatt ytterligere kontroll da dette krever oppgraving og langvarige målinger.
