# KVADRATUREN

KRONPRINSENS GATE 13, 4614 KRISTIANSAND S

Tilstandsrapport

Rapportdato: 14.04.2026

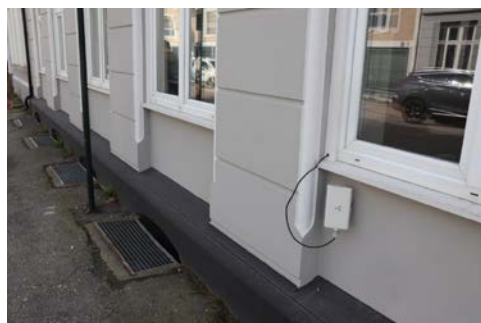
Utvendig fasader på bygget er pusset opp.

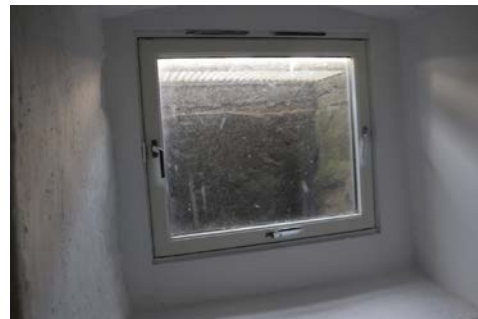
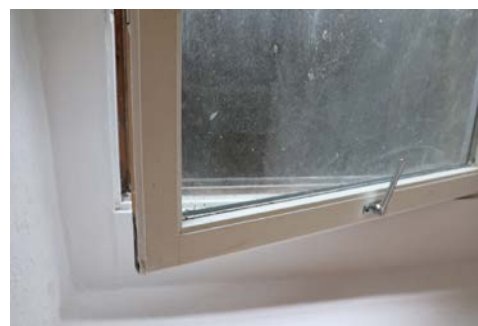
### 📍 TG 2 Vinduer - 1

Vinduer i kjelleren må om ikke lenge påregnes å byttes ut i fra alder, normal slitasje og energitap fra glass.

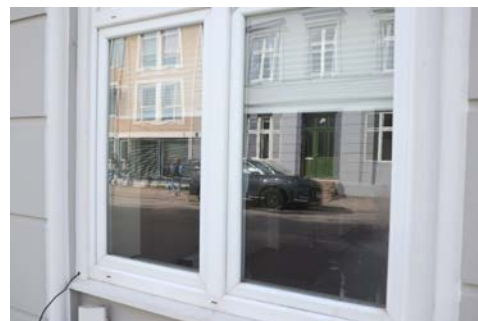
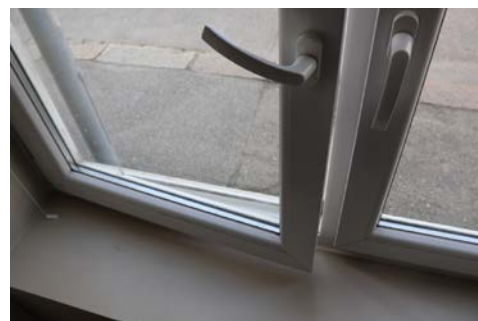
### 📍 TG 1 Vinduer

I 1.etg. er det pvc vinduer fra 2009. Ny karm til vinduer er litt skjev. (Foring).

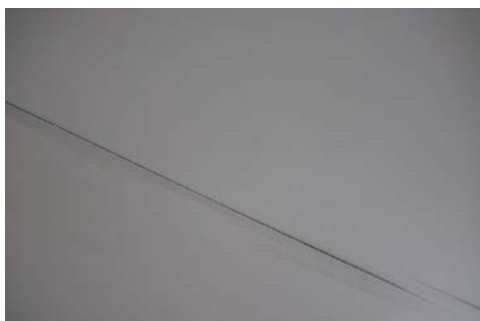
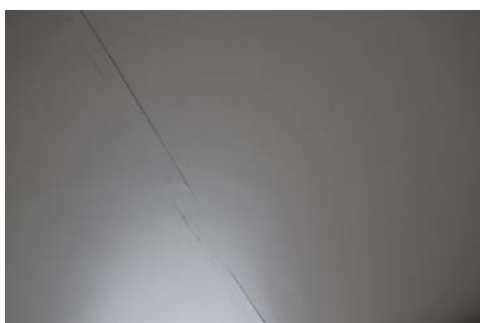
Malte plater i 1.etg. himling. Noen av disse har sprekke i mellom plateskjøter. Disse må sparkles og males på nytt.

Plateskjøter i himlingen på kjøkken i 1.etg. må sparkles, tapes og males på nytt. Da må mest sannsynlig hele himlingen i kjøkkenet males.

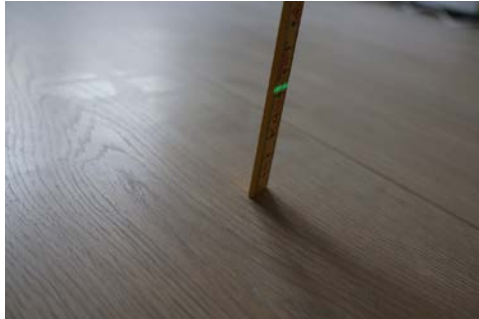
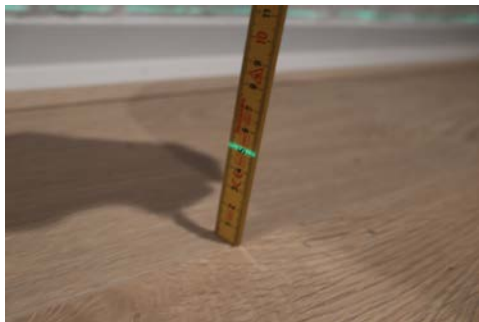
### TO 2 Etasjeskille/gulv mot grunn

- Målt høydeforskjell på mellom 10 - 20 mm innenfor en lengde på 2 meter. Tilstandsgrad 2 gis med bakgrunn i standardens krav til godkjente måleavvik.

- For å få tilstandsgrad 0 eller 1 må høydeforskjeller rettes opp. Det vil imidlertid sjelden være økonomisk rasjonelt som et enkeltstående tiltak i en bolig som dette. Dersom boligen en gang skal renoveres, kan man vurdere slike tiltak.

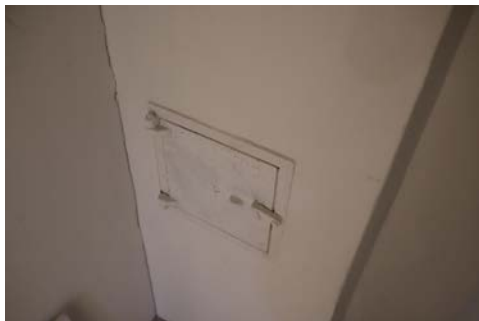
## ! TG 1 Pipe og ildsted

Ikke ildsted i boligen. Pipe synlig med feieluke. Hvis den skal tas i bruk bør feier sjekke den før det monteres ildsted.

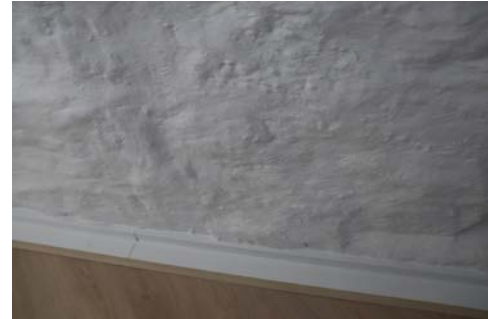
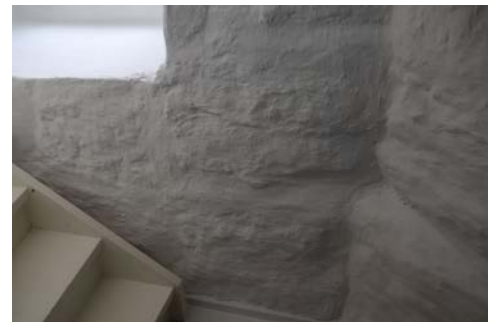
## ! TG 1 Rom Under Terreng

Vegger i kjelleren mot terrenget. Eier har smurt vegger med tettende middel for murvegger.

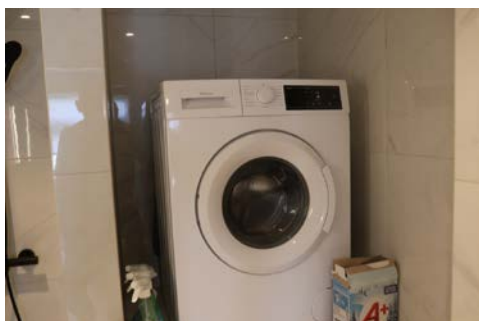
## 📍 TG 0 Tilliggende konstruksjoner våtrom

Det er boret hull i motstående rom til våtrom. Målt med fuktmåler og pigger inne i veggen. Det var mindre enn 6 V%. Tørt.

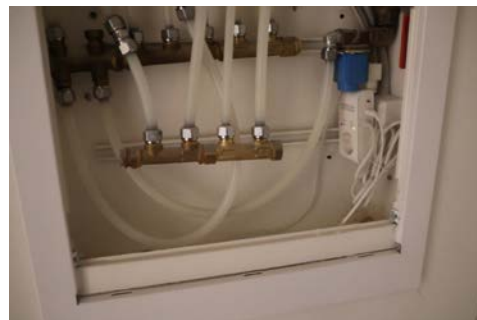
### TO 2 Vannledninger

Stoppekran er i rør i rør skap. Ingen synlige lekkasjer på befaringsdagen. "Rør i rør" med skap for inspeksjon/vedlikehold. Rør ut av veggen for lekkasjevann/kondens. Til det må tilkobles vannstopp ettersom det ikke er sluk i gulvet.

- Det er påvist at eventuelt lekkasjevann fra rør i rør system ikke ledes til sluk eller annen kompensere løsning.

- Andre tiltak:
- Det bør foretas tiltak på anlegget som sikrer bedre løsning på eventuelt lekkasjevann fra rør i rør system.

Det må monteres vannstopp. Dette gjelder også for avrenning fra vbereder. (Eventuell lekkasje).

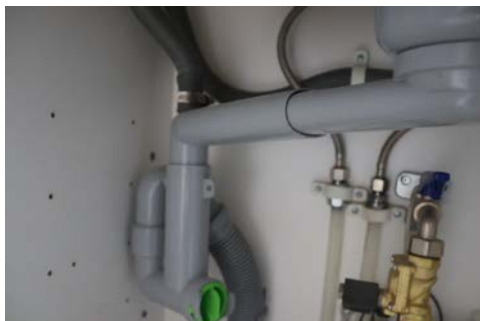
## 1 TG 1 Avløpsrør

Avløpsrør i plast. Videre rør er skjult i vegg/gulv. Det er ikke synlig stakeluke fra avløpsrør. Det ser ut til å være lagt opp til å stake avløpsrør igjennom sluket eller i avløp fra toalett. Rørlegger valgte denne måten.
