TANGEN

BLOKKHUSGATA 11, 4608 KRISTIANSAND S

Tilstandsrapport

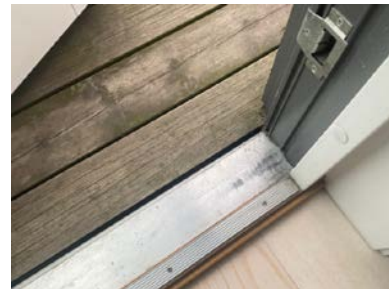
- Dører må justeres.

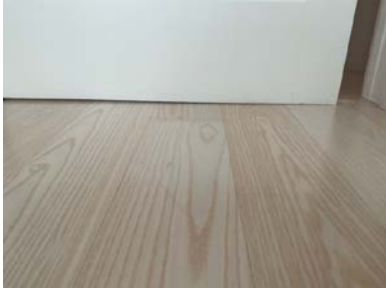
Det anbefales å justere dør og/eller beslag slik at fri klaring mot gulv oppnås. Ved behov bør slitte komponenter skiftes ut.

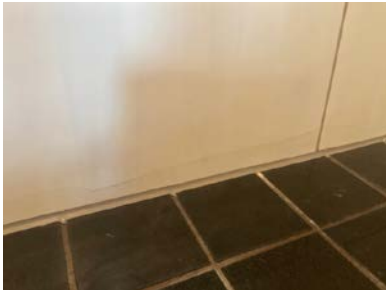
- Det er påvist sprekker i fliser.

Det er registrert sprekke i flis innenfor dusjsonen. Skaden kan medføre redusert tetthet i overflaten og økt risiko for fuktinntrenging til underliggende konstruksjoner.

Skadet flis bør skiftes ut og tilhørende fuger utbedres for å opprettholde tilfredsstillende tetthet i våtsonen. Det anbefales samtidig å kontrollere underliggende konstruksjon ved utbedring.

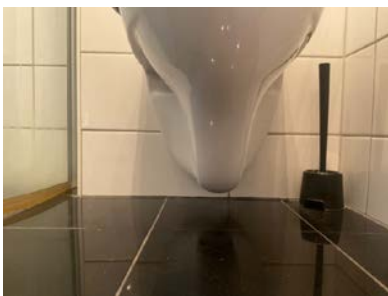
5. ETASJE > BAD

TG 2 Sanitærutstyr og innredning

- Det er ikke påvist tilfredsstillende løsning for å synliggjøre lekkasje fra innebygget sisterne.

Det er ikke etablert synlig løsning som sikrer at eventuell lekkasje fra innebygget sisterne ledes ut i rommet. Innkassingen er utført tett mot gulv uten åpning for lekkasjeindikasjon. Forholdet medfører risiko for skjulte lekkasjer og avviker fra funksjonskrav om at lekkasjer skal oppdages.

- Uten dreneringsløsning/lekkasesikring kan lekkasjer pågå over lang tid uten å bli oppdaget. Dette kan føre til omfattende fuktskader i omkringliggende byggematerialer.

Det må etableres løsning som sikrer at lekkasje fra sisterne blir synliggjort, eksempelvis ved åpning i underkant av innkassing eller annen form for lekkasjeindikasjon. Tiltak vil kunne kreve inngrep i konstruksjonen.

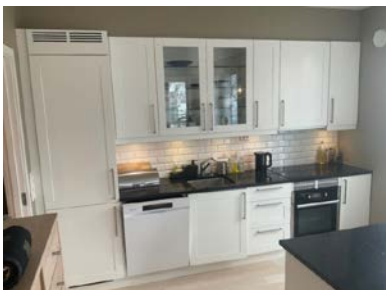
Skapdører bør justeres for tilfredsstillende funksjon.

For å oppnå tilfredsstillende brann sikkerhet og i tråd med gjeldende krav bør komfyrvakt etableres.

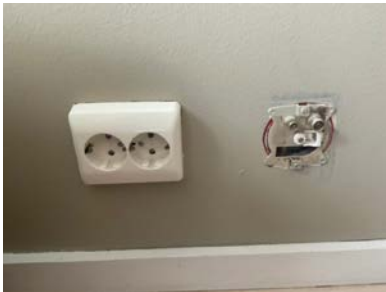
- Det er registrert TV-/antenneuttak uten deksel. Uttaket fremstår som uferdig med åpent hull i vegg.
- For å oppnå tilfredsstillende utførelse bør uttaket ferdigstilles ved montering av deksel.
