# DYVIK

FJELLERHAVEN 108, 4790 LILLESAND

Tilstandsrapport

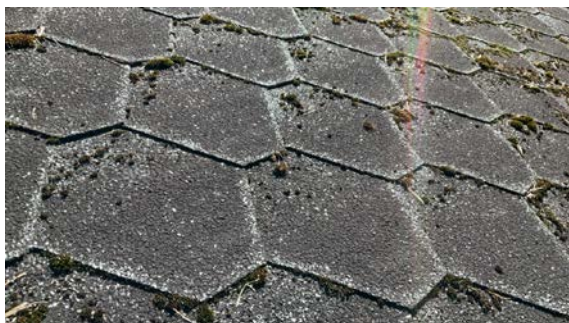
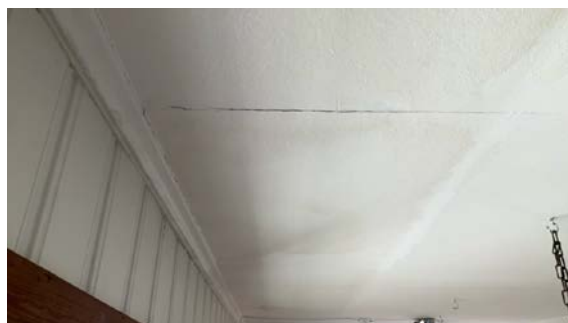
Store deler av forventet brukstid på taktekking er oppbrukt. Pappshingel på tak over inngang/do er lagt utenpå kledningen. Fare for lekkasje. I himling i stue langs langvegg mot terrasse er det opptørkede fukt merker etter lekkasje. Ukjent om det er eller har vært lekkasje i overgang tak/halvtak.

Behov for utskifting av taktekking nærmere seg. Og om det er, eller har vært lekkasje i overgang tak/halvtak må undersøkes nærmere/utbedres.

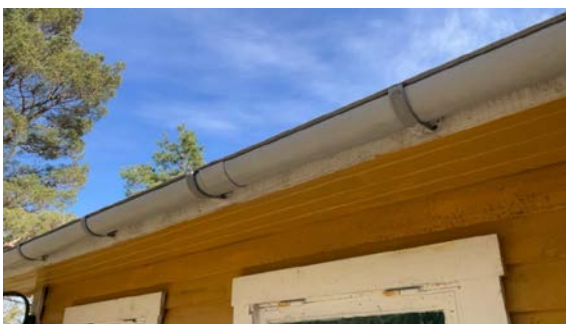
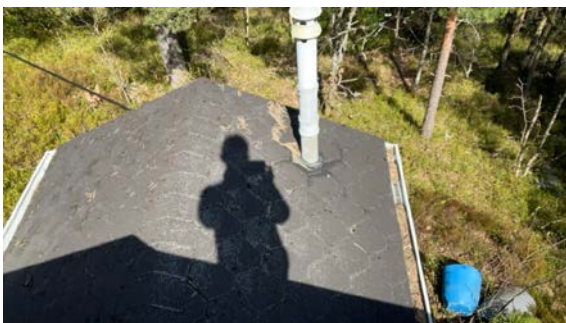
- Det er ikke tilfredsstillende bortledning av vann fra taknedløp ved grunnmur.
- Det er avvik:

Behov for utskiftinger nærmer seg. Det bør lages system for bortledning av vann ved terreng.

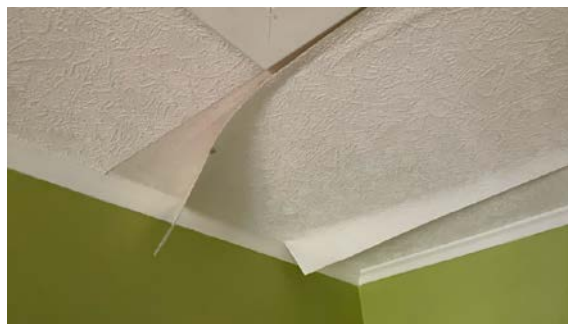
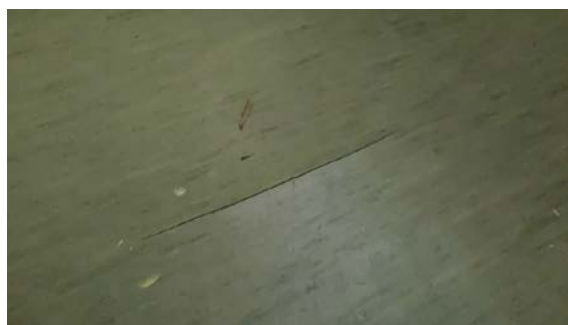
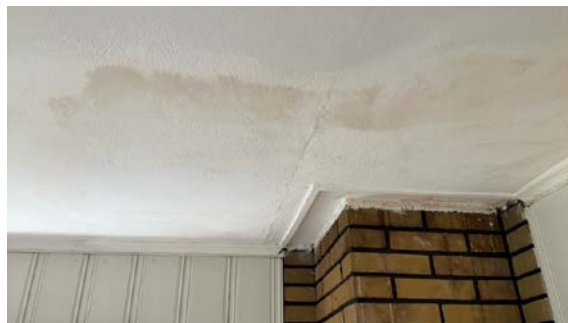
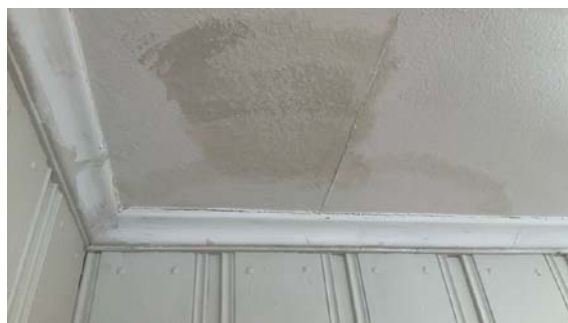
Tapet i himling i gang har løsnet, belegg har stedvis slitasje og i himling er det opptørkede merker etter tidligere lekkasjer.

Behov for oppussing.

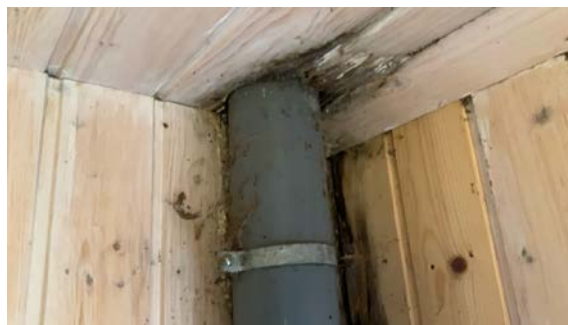
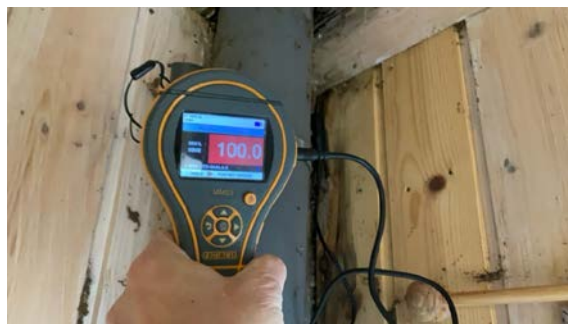
Det er lekkasje ved lufteør.

Lekkasje må tettes og skader repareres.
