HYNNEKLEIV

TELEMARKSVEIEN 234

Stor velholdt enebolig med tilbaketrunkne uteplasser | 3 Soverom | Dobbel garasje og dobbel carport

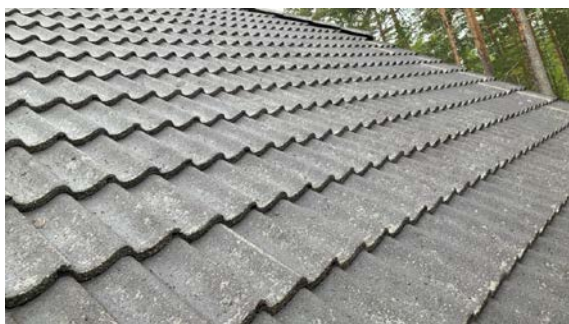
- Det mangler snøfangere på hele eller deler av taket, men det var ikke krav om dette på byggemeldingstidspunktet.
- Det er avvik:

- Overvåk tilstanden jevnlig. For å få tilstandsgrad 0 eller 1 må tekkingen skiftes ut, men tidspunktet for når dette er nødvendig er vanskelig å si noe om.

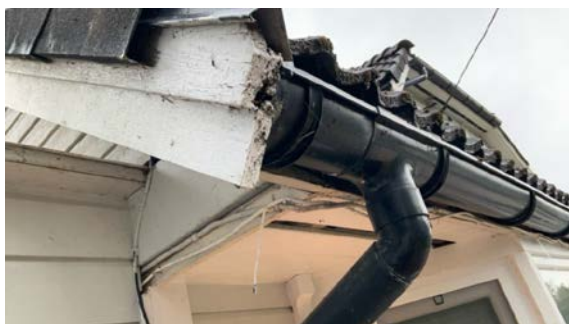
Eldre treverk har noe vær slitasje.

Behov for enkelte utskiftinger.

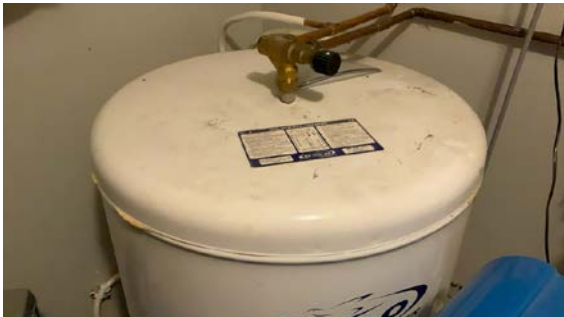
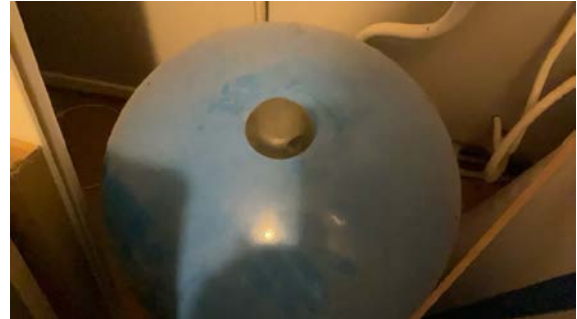
Varmtvannstank fungerer i dag, men utfra alder kan skader plutselig oppstå. Behov for utskifting kan nærme seg. Kravet om fast tilkobling har ikke tilbakevirkende kraft, men det anbefales.

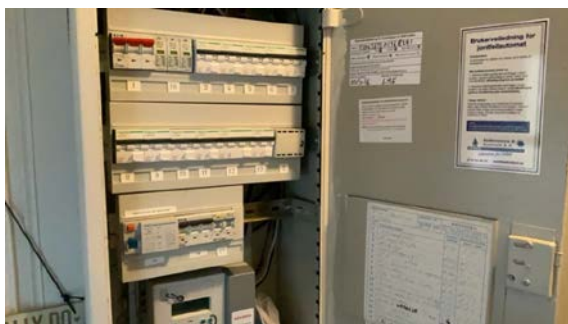
8. Er det tegn på at kabelinnføringer og hull i inntak og sikringsskap ikke er tette, så langt dette er mulig å sjekke uten å fjerne kapslinger?
Nei
9. Finnes det kursfortegnelse, og er den i samsvar med antall sikringer?
Ja
10. Foreta en helhetsvurdering av det elektriske anlegget, dets alder, allmenne tilstand og fare for liv og helse. Bør det elektriske anlegget ha en utvidet el-kontroll?
Ja El-kontroll anbefales på alle eldre boliger.
