RANDESUND

BUANEVEIEN 220, 4639 KRISTIANSAND S

Randesund - Innholdsrik og koselig hytte på Buane | Usjenert og solrikt | 3 soverom

Tilstandsrapport

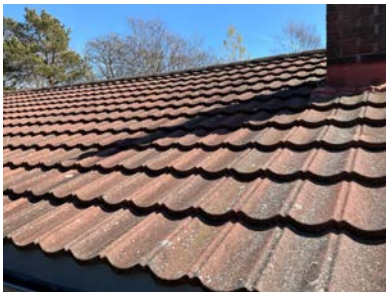
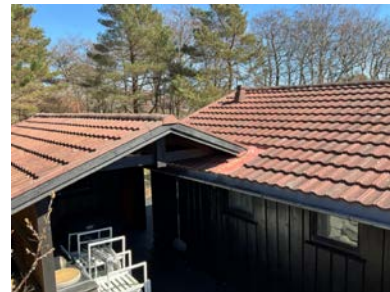
Det er ikke avdekket synlige skader fra tilgjengelig inspeksjonspunkt. Dette utelukker imidlertid ikke at det kan foreligge skader eller mangler som kun kan avdekkes ved besiktigelse direkte på takflaten.

Fuktmerker er normalt på eldre bygg, det er ikke unormalt at det ved mye nedbør eller snø kommer vann inn på undertaket.

Eldre takteking og undertak krever jevnlig kontroll og vedlikehold. Det bør påregnes utskiftning av undertak og takteking på sikt som følge av alder og naturlig slitasje. Systematisk vedlikehold og utbedring av skader ved behov kan forlenge takets gjenværende levetid.

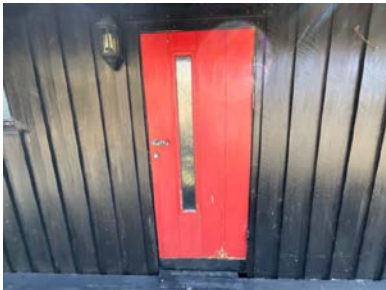
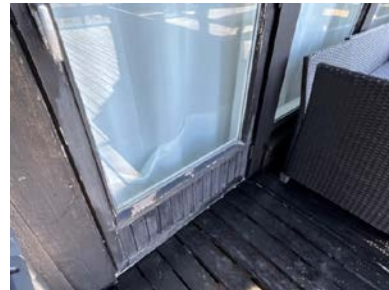
TG 2 Balkonger, terrasser og rom under balkonger

Beskrivelse

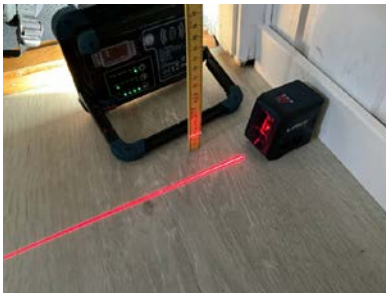
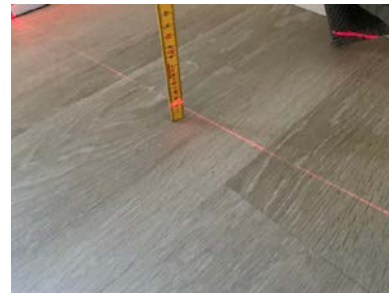
1. ETASJE > BAD

- Det er mulighet for at det kan forekomme vannlekkasje på våtrommet hvor vann ikke vil gå til sluk.
- Det er ved vanntest påvist at vann renner mot dør.

Lavere gulv ved døren.

Kostnadsestimat: 20 000 - 100 000

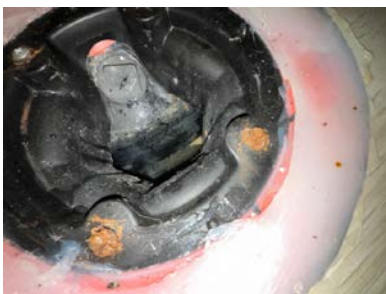
Rust på skruene.

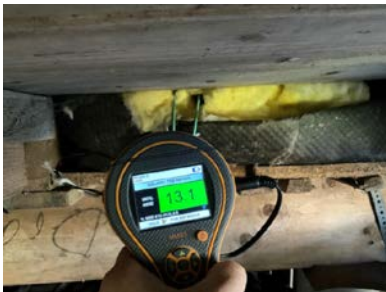
Beskrivelse

Hulltaking er ikke foretatt da det er tilgang på undersiden rundt sluken i gulvet. Fuktkvotemåling (vekt%) i konstruksjonen ble målt til 13.0%.

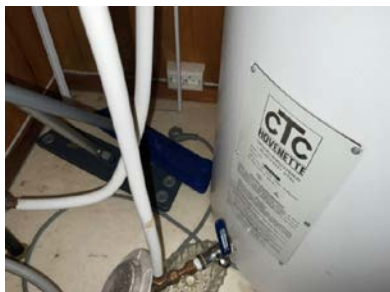
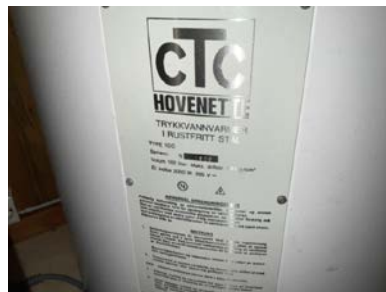
Eldre tanker med stor fare for lekkasjer, utskifting før lekkasje anbefales. Fare for skader i bygget.

- Det bør etableres tilfredsstillende el-tilkobling etter gjeldende forskrift.
- Det er ikke behov for utbedringstiltak siden tanken fungerer i dag, men ut ifra alder kan skader plutselig oppstå på eldre tanker.
