FEVIK

LAUVÅSEN 66, 4870 FEVIK

Tilstandsrapport

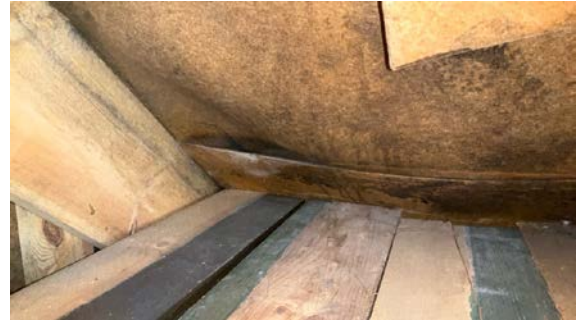
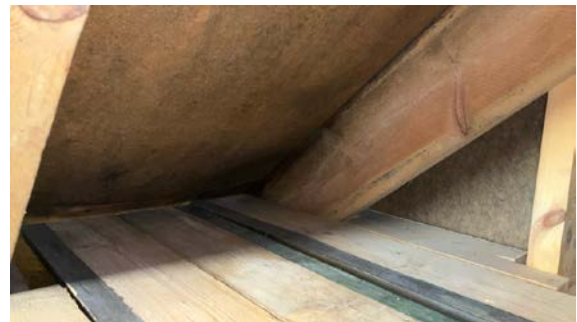
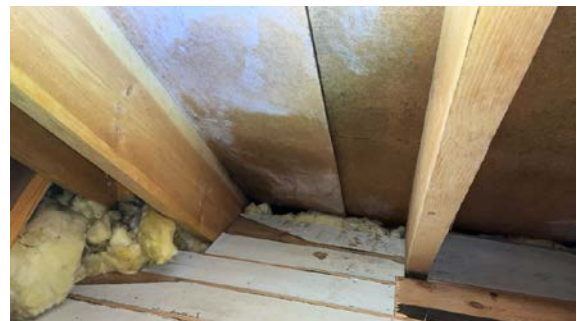
På undertak/takkonstruksjon på loft er det noen opptørkede fukt merker etter tidligere lekkasjer og svartesopp.

Tidspunkt for utskifting av undertak nærmer seg og bedre lufting bør etableres.

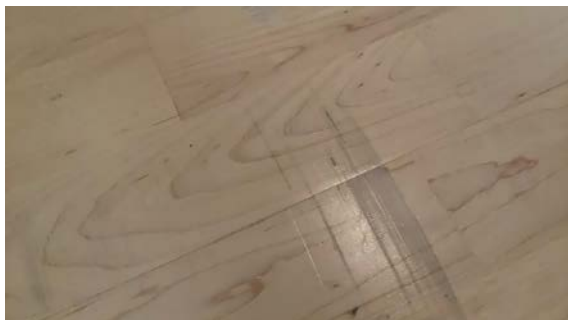
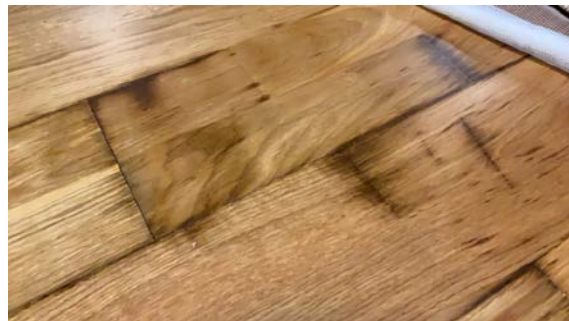
TG 2 Etasjeskille/gulv mot grunn

- Det er målt høydeforskjell på mellom 15-30 mm gjennom hele rommet. Tilstandsgrad 2 gis med bakgrunn i standardens krav til godkjente måleavvik.

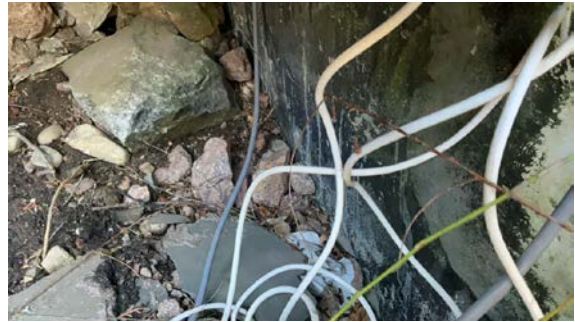
TO 2 Grunnmur og fundamenter

Grunnmur har enkelte riss/sprekkdannelser og noe ujevnheter/løst puss.

Mindre tiltak kan vurderes.

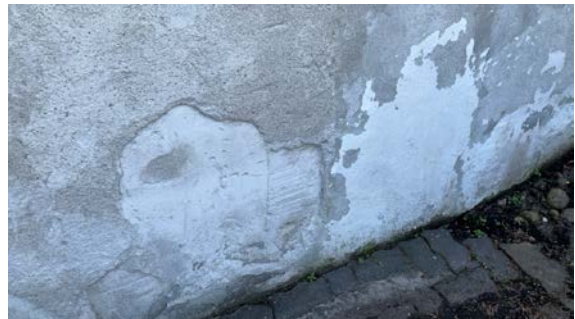
TO 2 Forstøtningsmurer

Forstøttningsmur med enkelte sprekker mellom stein og manglede sementfuger.

Behov for tiltak må vurderes.

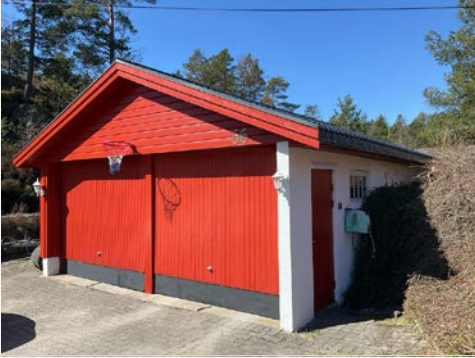
Garasje til eiers egen anvendelse.
