KRISTIAN IVS GATE 82C, 4614 KRISTIANSAND S

Lys og delikat ende/toppleilighet i sjarmerende Posebyen | Solrik vestvendt veranda | Må ses!

Befaringsdato: 22.04.2026

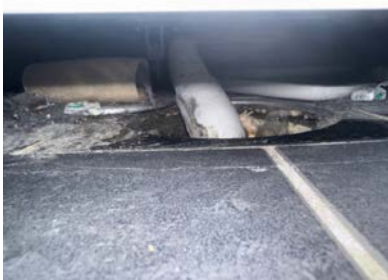
4. ETASJE > BAD

Rommet er utstyrt med innredning med nedfelt servant, toalett, dusjkabinett og opplegg for vaskemaskin. Det er opplyst av eier at servant er montert av ikke faglært. Installasjonen er visuelt kontrollert uten at det ble registrert tegn til lekkasje på befaringdagen. Dusjkabinettet fremstod tett ved kontroll, og det ble ikke registrert tegn til lekkasje fra dette under befaringen.
