SØM

ALVESTIEN 7, 4638 KRISTIANSAND S

Stor selveierleilighet på 184 kvm | Solrik terrasse på 49 kvm | 2 garasjeplasser | Heis i bygget

Tilstandsrapport

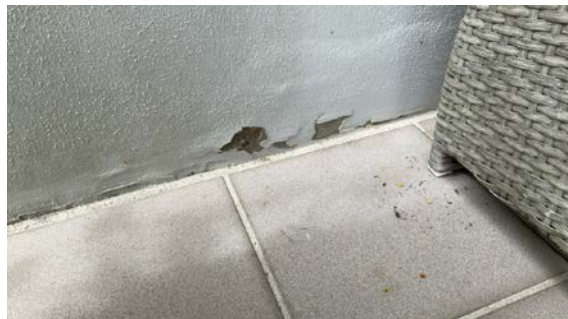
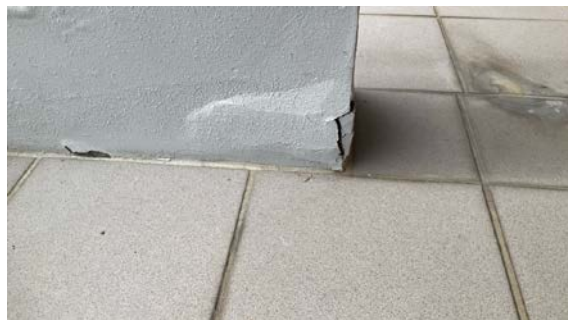
1 TG 2 Andre utvendige forhold

Puss må fikses og fliser med bom kan løsne/sprekke.

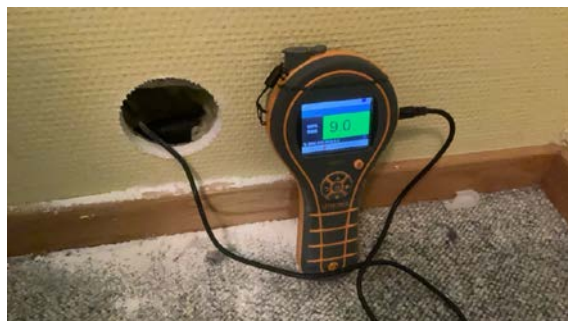
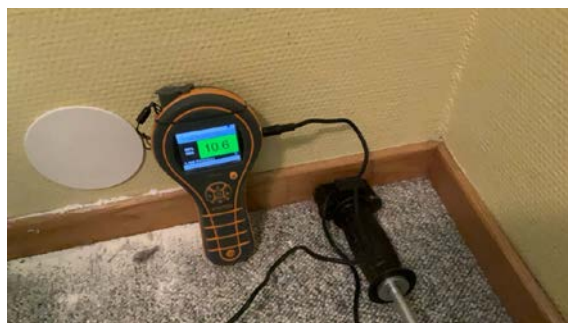
TG 2 Etasjeskille/gulv mot grunn

- Det er målt høydeforskjell på mellom 15-30 mm gjennom hele rommet. Tilstandsgrad 2 gis med bakgrunn i standardens krav til godkjente måleavvik.

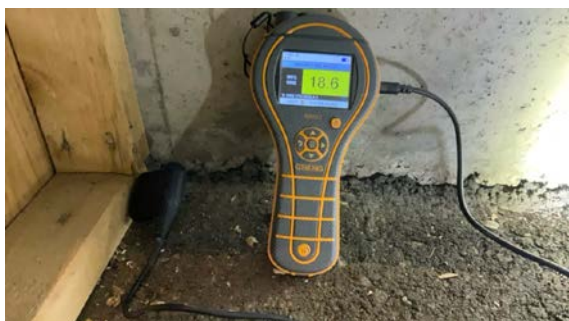
I kjellerboder er det kjeller lukt og i bunnen av treskillevegg ble det målt litt fukt 18,6 vekt% fukt.

Ingen umiddelbare tiltak.

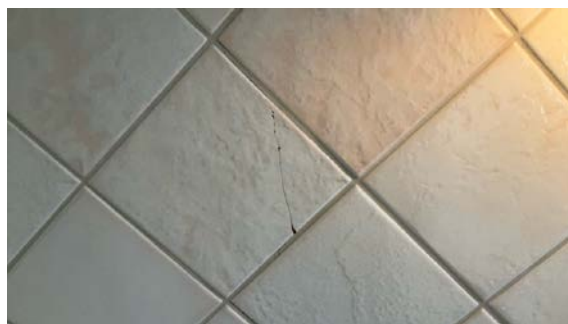
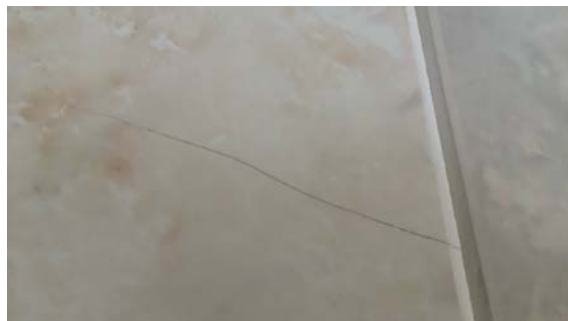
1 ETASJE > BAD

Det er noen sprekker i fliser og fuger.

Behov for renovering av bad nærmer seg.

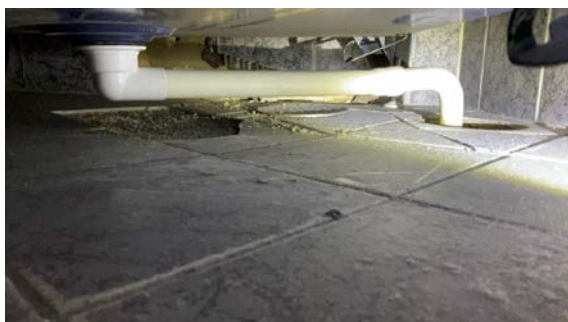
Gulv er tilnærmet flatt. Det er 10mm høydeforskjell/fall fra gulv ved dør til gulv ved sluk og kun 6mm fugelags dørterskel. Noen gulv fliser har bom (hulrom under) og det mangler noe gulv fliser under dusjkabinett. Bunnramme på tidligere dusjvegg er tett og høyere enn dørterskel. Ved en lekkasje fra vask, vaskemaskin eller toalett vil vann renn ut i tilstøtende rom.

Behov for renovering av vaskerom nærmer seg.

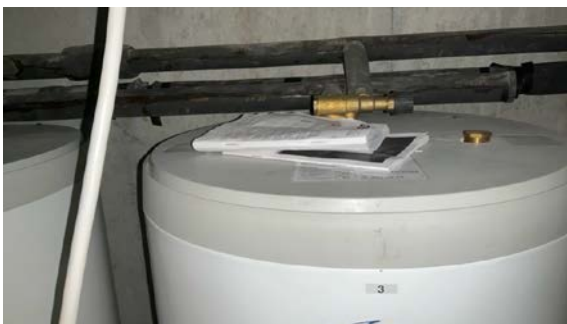
300 liters felles varmtvannstanker fra 2015-2016.
