# VOIE / ANDØYA

GAMLE ANDØYVEI 43, 4623 KRISTIANSAND S

Våje Gård | Historisk renoverert enebolig | Solrik og lun hage | Stabbur | Dobbel garasje | Hagestue

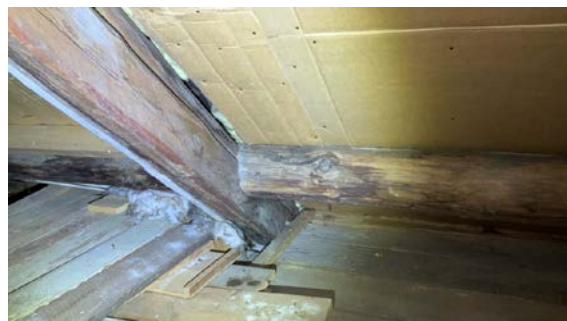
Takkonstruksjon på hovedtak har avvik/skjevheter. Noe av takkonstruksjon har angrep av skadedyr som er vanlig i eldre trekonstruksjoner. Takkonstruksjon har lite lufting og på undertak/takkonstruksjon er det noen opptørkede fukt merker etter tidligere lekkasjer.

Bedre utlufting kan etableres og loft/takkonstruksjon/angrep av skadedyr bør holdes et øye med.

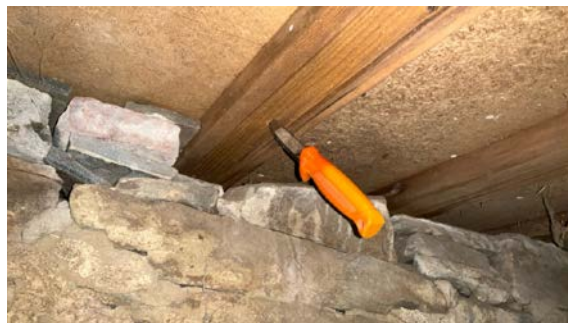
Langs fjell kommer det inn noe vann. I bjelker i himling ble det ikke påvist unormale forhold men noen bjelker har angrep av skadedyr og noen noe råte.

Behov for noen utskiftinger. Generelt kan grunnen i krypkjellere dekkes med plastfolie slik at fuktavsondringen fra grunnen senkes. Generelt er krypkjeller en risiko konstruksjon som ofte er utsatt for fukt/kondens/råte.

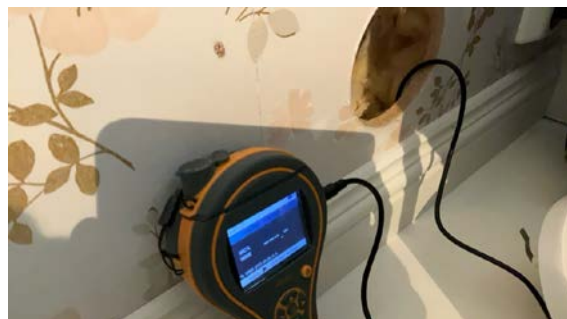
Fuktmåling foretatt i ferdig hull i skillevegg mot bad uten å påvise unormale forhold.

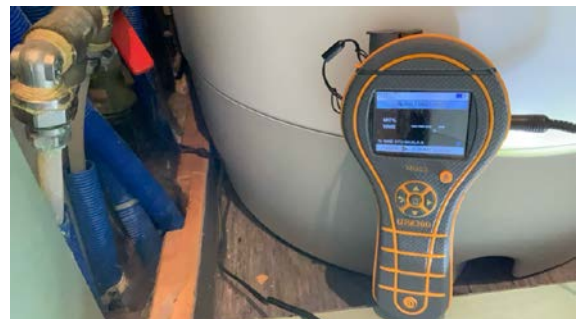
Fuktmåling foretatt i åpning i skillevegg mot bad uten å påvise unormale forhold.

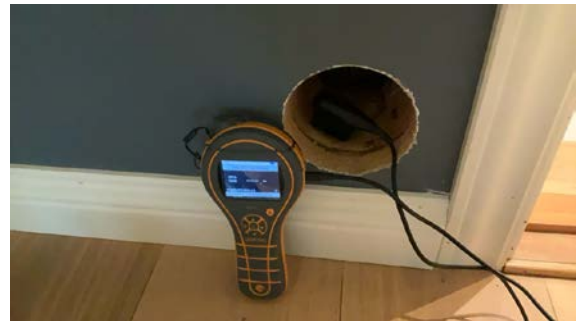
Fuktmåling foretatt i ferdig hull i skillevegg mot vaskerom uten å påvise unormale forhold.
