LELAND

LELANDSVEIEN 1144, 4520 LINDESNES

Fritidseiendom med landlig beliggenhet - Hytte fra 2011 - Naturskjønne og rolige omgivelser!

Tilstandsrapport

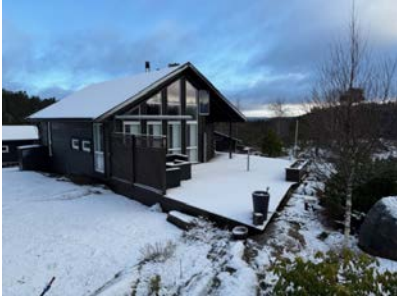
FRITIDSBOLIG

Taktekke med Shingel og takbord/plater.
Overflater er fra byggeår og er snødekket på befaringsdagen.
Det er påvist fuktskader på himlingspanel over dusjkabinett som kan være lekkasje fra taktekke. Ved bruk av indikator er det fuktutslag på indikator.

- Mer enn halvparten av forventet brukstid er passert på taktekkingen.
- Det er påvist andre avvik:

Det er påvist fuktskader i innvendig panelt himling på badet som kan være fra uttett taktekke eller gjennomføringer.
Det er utført noe tetting rundt enkelte løse shingelplater samt sjekket pipegjennomføring etter befaring.
Pipebeslag ned mot Shingel har noe avflassinger .

Hvis det stadig kommer fuktutslag ved innvendig himling på badet så kan det ikke utelukkes snarlig skifte av taktekke.

Kostnadsestimat: 20 000 - 100 000
