SØM

KJELLEVIKTOPPEN 24, 4637 KRISTIANSAND S

Innholdsrik familiebolig med sjøutsikt | Stor solrik tomt | Hagestue | 5 soverom | Dobbelgarasje

Tilstandsrapport

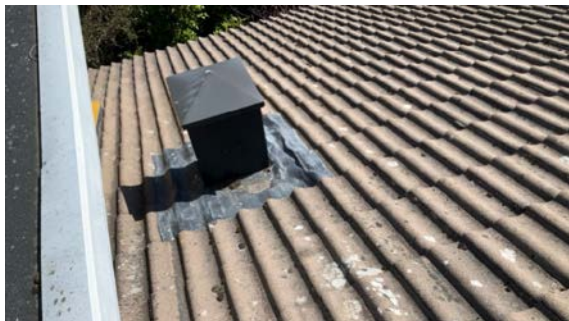
↓ TG 1 Nedløp og beslag - 1

Beskrivelse
Pipebeslag.

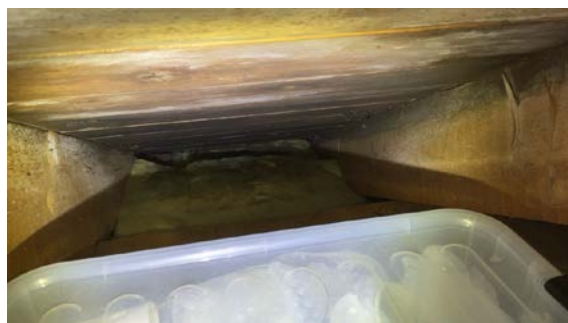
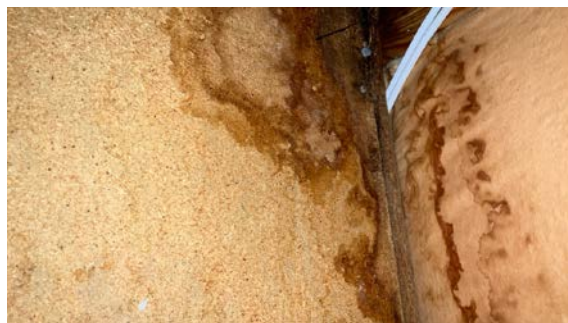
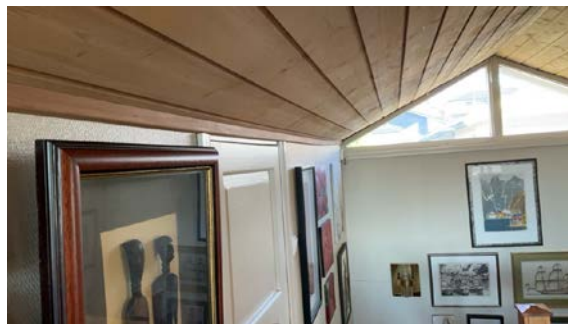
Takkonstruksjon har noen avvik/skjevheter. På undertak/takkonstruksjon er det noen opptørkede fukt merker og noe svertesopp etter tidligere lekkasjer og kondens. Det er ikke luftespalte mellom isolasjon og undertak i skrå himlinger. På loft er det vepsebol.

Det er montert ventiler i gavl vegger i kott. Luftespalte i skrå himlinger bør etableres og tetting mot veps.

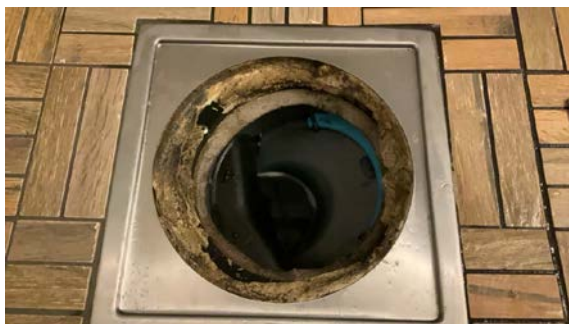
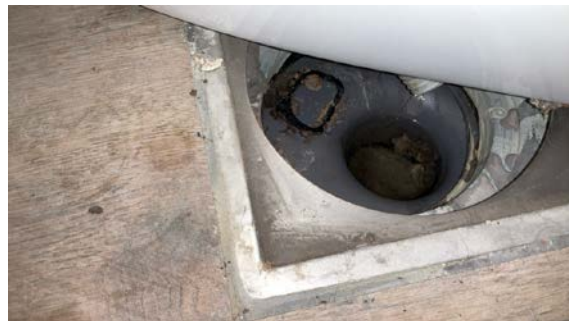
Beskrivelse

Synlig mansjett i slukene.

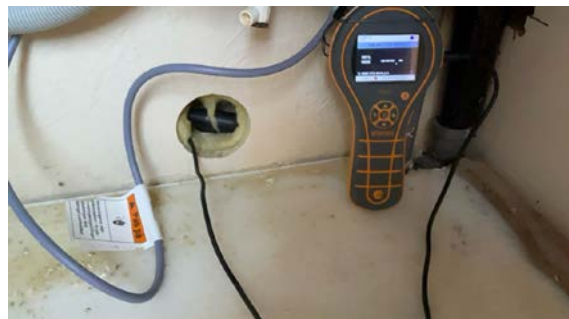
Beskrivelse

Hulltaking foretatt i skillevegg mot bad uten å påvise unormale forhold.

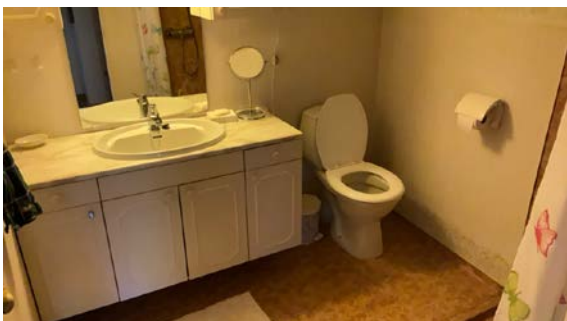
TG 3 Generell

- Våtrommet må totalrenoveres. Alle forhold med tettesjikt, våtsone, sluk m.m. må dokumenteres.

Kostnadsestimat: 100 000 - 200 000

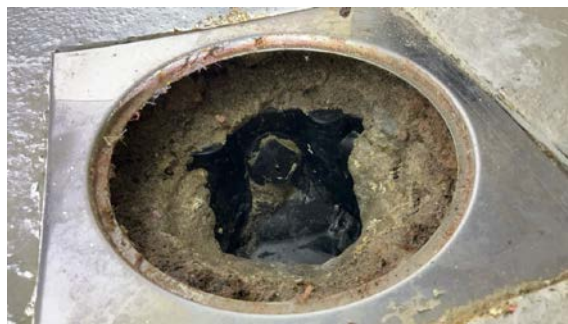
Behov for renovering av vaskerom og utskifting av sluk nærmer seg.

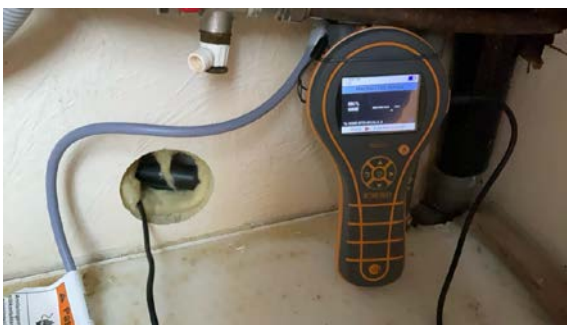
Beskrivelse

Hulltaking foretatt i skillevegg på vaskerom uten å påvise unormale forhold.

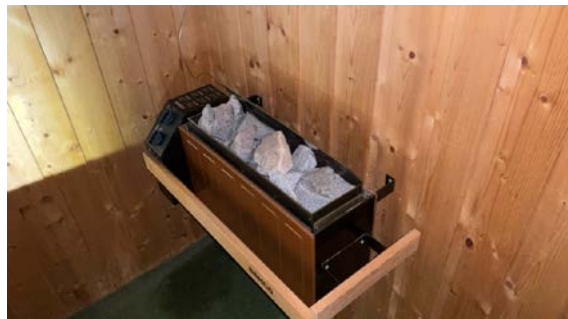
Ut ifra alder kan svikt lett oppstå.

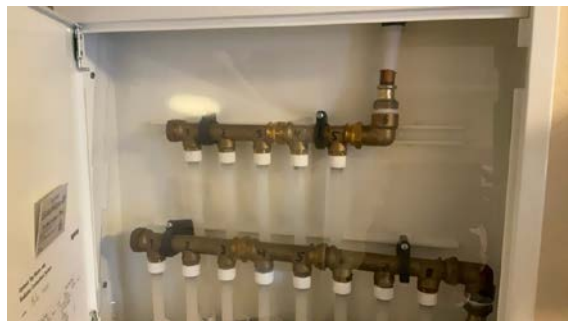
TG 1 Vannledninger

Nyere plastrør (rør i rør) med fordeler skap.

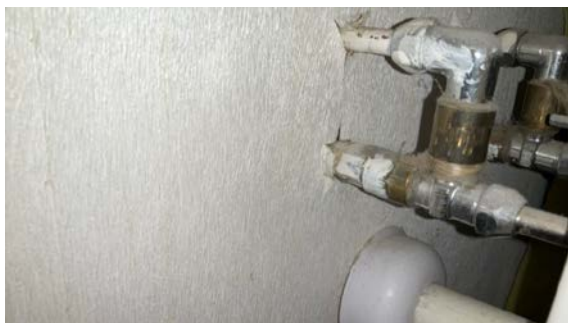
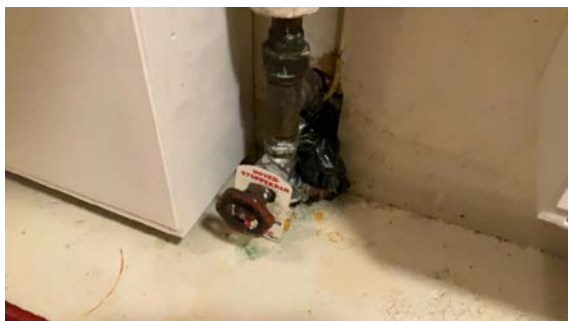
Vannledninger fungerer i dag, men ut ifra alder kan skader plutselig oppstå på eldre anlegg. Behov for utskiftinger nærmer seg.

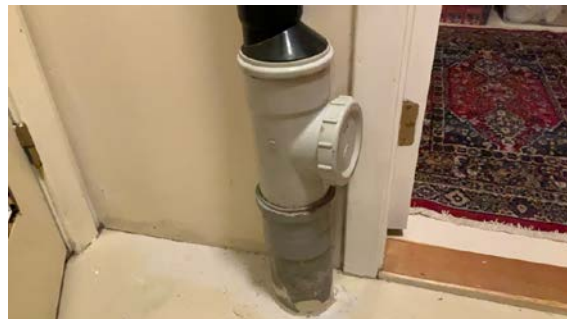
TG 2 Avløpsrør

Avløpsrør fungerer i dag, men ut ifra alder kan skader plutselig oppstå på eldre anlegg. Behov for utskiftinger nærmer seg.

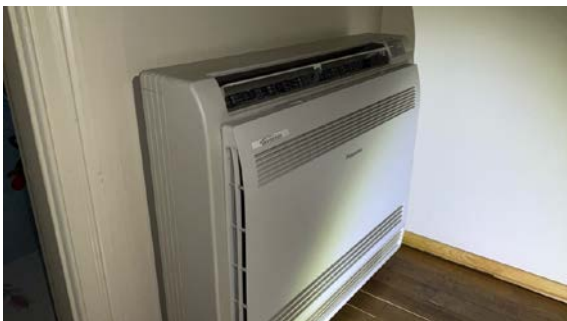
TO 2 Varmesentral

Varmepumpe fungerer i dag, men ut fra alder kan skader plutselig oppstå på eldre varmpumper.

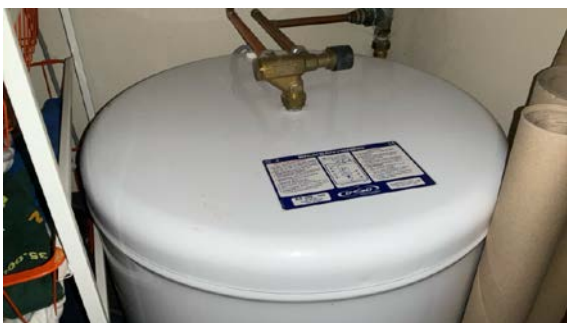
TO 2 Varmtvannstank

Varmtvannstank fungerer i dag, men utfra alder kan skader plutselig oppstå. Behov for utskifting kan nærme seg. Kravet om fast tilkobling har ikke tilbakevirkende kraft, men det anbefales.

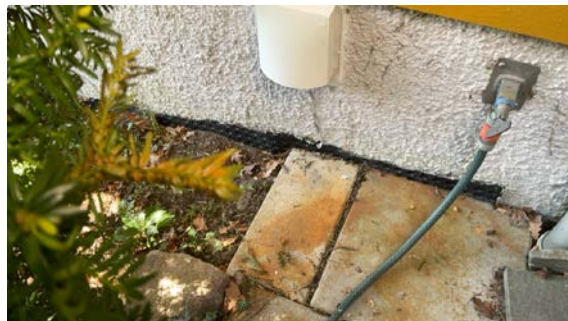
! TG 3 Fuktsikring og drenering

Det er ukjent hvilken type drenering som er benyttet langs utvendig grunnmur. Langs utvendig grunnmur er det enkelte steder synlig toppen av grunnmursplate/fuktsikring.

- Mer enn halvparten av forventet levetid på drenering er overskredet. En eventuell drenering/fuktsikring fra byggeår har begrenset effekt da det ble målt fukt i underetasjen.

Det må dreneres langs utvendig grunnmur hvis underetasjen skal bli tørr.

Kostnadsestimat: 200 000 - 500 000

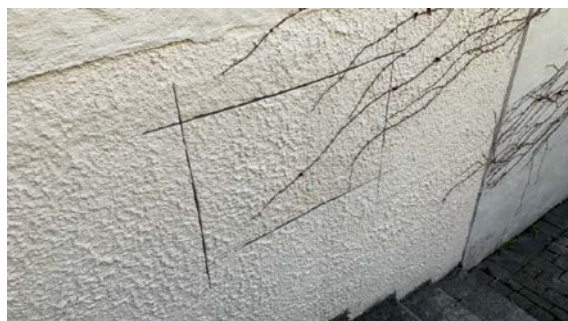
! TG 1 Grunnmur og fundamenter

Boligen er oppført på støpt grunnmur. Det er kuttet ut spor i grunnmur for tiltenkt vindu.
