SLETTHEIA

SLETTHEIVEIEN 81C, 4626 KRISTIANSAND S

Tilstandsrapport

BOLIGBYGG MED FLERE BOENHETER

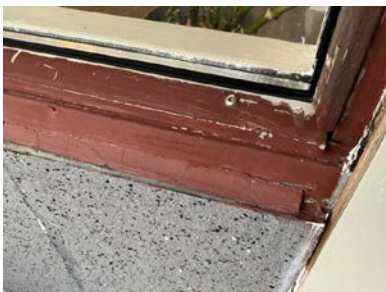
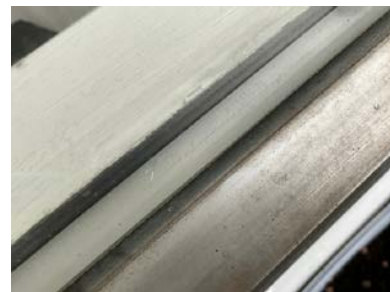
TG 2 Dører

- Karmene i dører er værslitte utvendig og det er sprekker i treverket.

Dører av eldre dato er mer utsatt for vanninntrenging og kald trekk.

- Det må påregnes noe vedlikehold og at enkelte dører må skiftes ut.

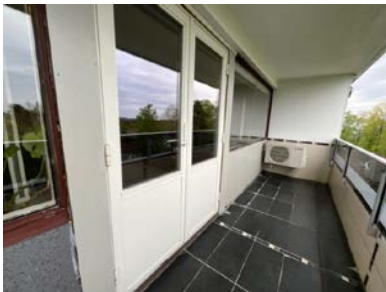
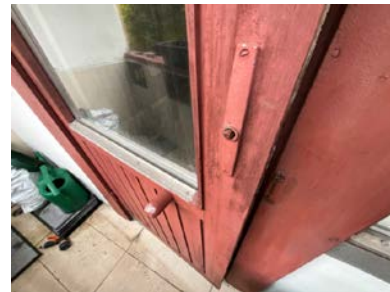
TG 2 Balkonger, terrasser og rom under balkonger

Mangler håndtak.

- Mer enn halvparten av forventet brukstid er passert på tettesjikt/membran.
- Det er påvist at dekke på terrassen har en del sprekker.

- Tekkingen må skiftes/utbedres.

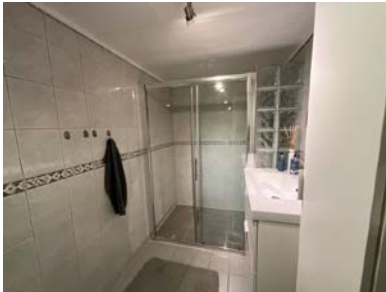
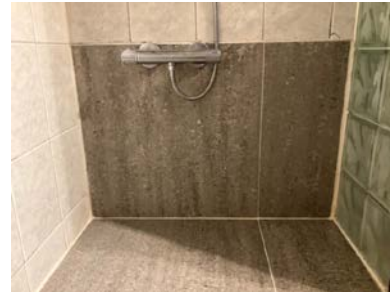
Overflater Gulv

- Det er påvist at flisfuger har riss/sprekker.
- Det er påvist at noen fliser har bom (hulrom under).
- Det er påvist sprekker i fliser.
- Det er ved vanntest påvist større vannansamlinger, renner ikke mot sluk.

Gulvet har ikke tilstrekkelig fall til sluk, lekkasjevann vil samles i front av vaskemaskinen.

- Overflater må utbedres eller skiftes.
- Dersom tiltaket ikke utføres, kan dette over tid føre til at flisene løsner eller sprekker, spesielt ved belastning eller bevegelser i konstruksjonen.
- Slike riss/sprekker kan indikere bakenforliggende fuktskader, og konstruksjonen bør observeres jevnlig for å vurdere utvikling.

Kostnadsestimert: 20 000 - 100 000

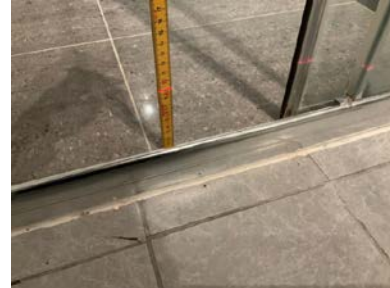
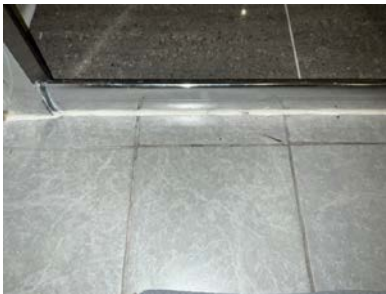
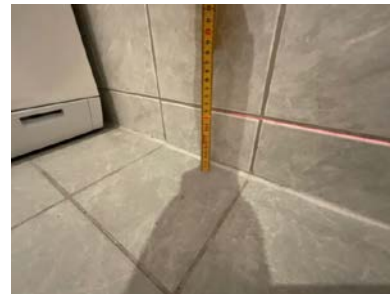
Sluk, membran og tettesjikt

Det er ikke registrert synlige tegn til lekkasje eller fuktskade ved befaring. Hulltaking og fuktmåling i tilstøtende konstruksjon viste normale verdier. Manglende dokumentasjon på utførelse medfører redusert forutsigbarhet knyttet til membranens utførelse, detaljer rundt sluk og forventet levetid. Smøremembran er erfaringsmessig mer utsatt for utførelsesfeil enn prefabrikerte membransystemer, særlig i overgang mot sluk. Tilstandsgrad 2 settes på bakgrunn av manglende dokumentasjon og alder, samt behov for økt oppfølging i videre brukstid.

Sprekker i membran oppstår typisk i overgang mellom sluk og gulv, deler av dette området er dekket av fliselim og fugemasse og er ikke tilgjengelig for kontroll. Hull i dette område vil kunne føre til skader i konstruksjonen.

- Det må gjøres nærmere undersøkelser. Manglende membran/tettesjikt medfører risiko for lekkasjer og fukt i konstruksjonen.
- Uten tilfredsstillende klemring er det vanskelig å sikre en vanntett overgang mellom smøremembranen og sluket. Dette øker risikoen for at vann kan sive ned langs sidene av sluket og forårsake fuktskader i gulvkonstruksjonen og omkringliggende område.
- Det er viktig å merke seg at levetiden til en membran varierer basert på kvalitet, installasjon og bruk. Eldre membraner kan bli sprø og sprekke opp, noe som fører til at de mister sin vanntettende funksjon. Dette kan resultere i vannlekkasjer gjennom vegger og gulv og fuktskader.

Det anbefales jevnlig visuell kontroll av fuger, slukovergang og gjennomføringer. Ved fremtidig oppussing bør full utskifting av membran og sluk vurderes.
