# NODELAND

LØVOLLBAKKEN 4, 4645 NODELAND

TIDLØS SØRLANDSVILLA MED FLEKSIBEL PLANLØSNING, EKSKLUSIV HAGESTUE

Tilstandsrapport

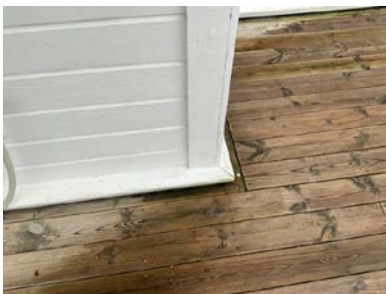
### Vurdering av avvik:

- Lokal utbedring bør foretas for å øke avstanden mellom terreng og bordkledning.

Kledning som står nærme terrenget vil ha økt behov for maling og med fare for fukt og råte i kledningen og bakenforliggende konstruksjoner.

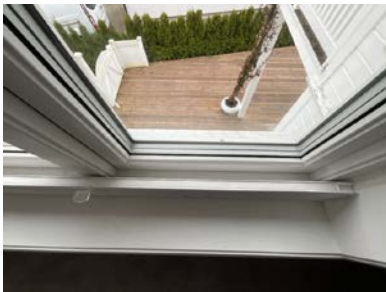
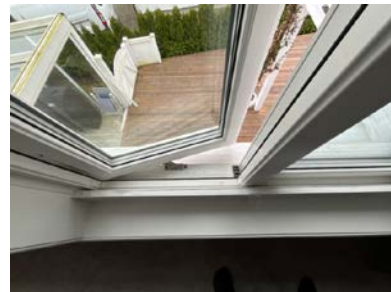
### Beskrivelse

Bygningen har malte trevinduer med 3-lags glass.  
Enkelte vinduer er funksjonstestet for heng i hengsler og tetting, uten å finne nevneverdig avvik.  
Årlig justeringer/smøring av vinduer må forventes.

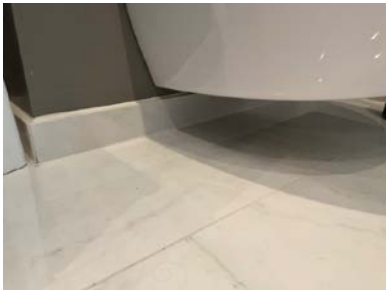
#### Vurdering av avvik:

- Det er ikke påvist tilfredsstillende løsning for å synliggjøre lekkasje fra innebygget sisterner.

Innebygget sisterner er utført uten lekkasjeindikasjon (dreneringshull), noe som var vanlig på oppføringstidspunktet. Løsningen kan medføre at lekkasjer oppdages senere enn i nyere løsninger. Det er ikke registrert tegn til lekkasje eller fuktskader ved befaring. Forholdet vurderes som et risikomoment, ikke et avvik.

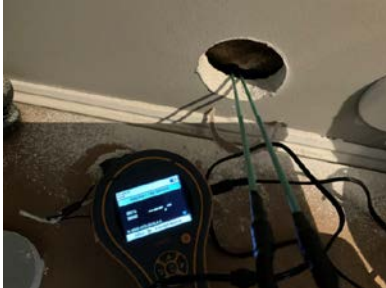
Hulltaking er foretatt uten å påvise unormale forhold. Hulltaking er foretatt i boden. Fuktkvotemåling (vekt%) i konstruksjonen ble målt til 6. Hulltaking gir begrenset adgang til visuell kontroll/måling av et lokalt område på badet, og det kan dermed ikke med sikkerhet utelukkes at det foreligger skjulte avvik eller skader i øvrige deler av konstruksjonen.

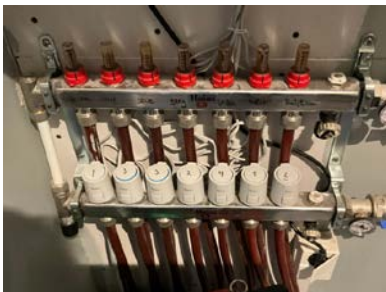
### Beskrivelse

I boligen er det vannbåren varme i enkelte gulv.  
Inspeksjonen innebærer å sjekke etter lekkasjer i koblinger på synlige deler.
