KVADRATUREN

GYLDENLØVES GATE 35C, 4614 KRISTIANSAND S

Moderne og pent oppusset selveierleilighet m/hybel. Totalt 111 kvm. Attraktiv beliggenhet

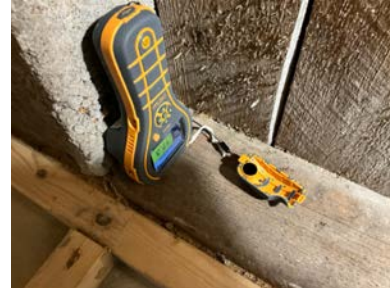
17,3 %

Deler av leiligheten ligger under terrenget. På gulvet er det laminat. Vegger med overflater av plater. Hulltaking er foretatt mot gaten. Hulltaking er foretatt i boden. Fuktkvotemåling (vekt%) i konstruksjonen ble målt til 14,4 %.

Ved måling på synlig treverk på teknisk rom er det tydelige tegn på noe fuktvandring i konstruksjonen.

- Det er påvist indikasjoner på noe fuktgjennomtrenging inn i kjellermur.

- Det påviste fuktnivå gir grunn til å overvåke konstruksjonen jevnlig for å se utvikling over tid, og eventuelt foreta tiltak for å unngå fuktskader.

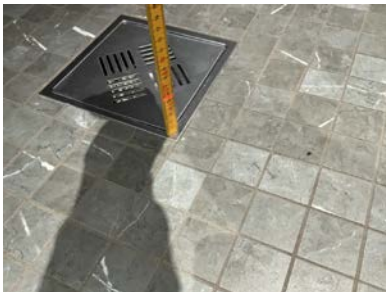
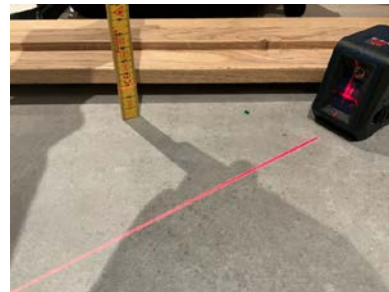
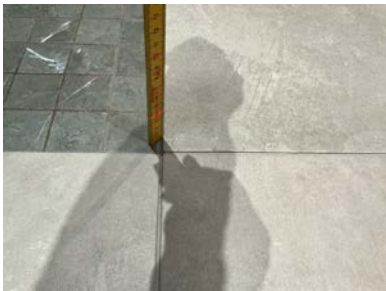
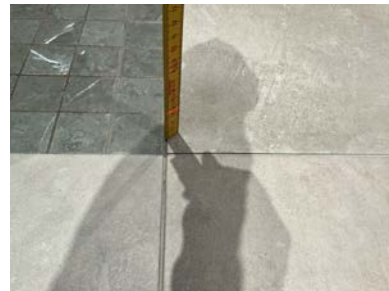
KJELLER > BAD

Det er flislagt gulv med elektriske varmekabler. Det er 25 mm. høydeforskjell fra flis ved dør til slukrist. Oppkant ved dør på 15 mm.

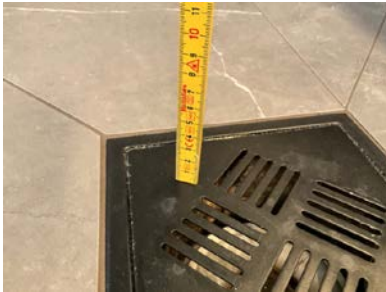
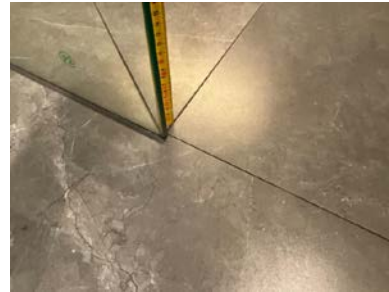
KJELLER > BAD/VASKEROM

Det er flislagt gulv med elektriske varmekabler. Det er ca 40 mm. høydeforskjell fra flis ved dør til slukrist. Oppkant ved dør på 15 mm.

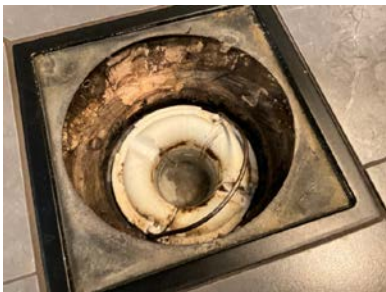
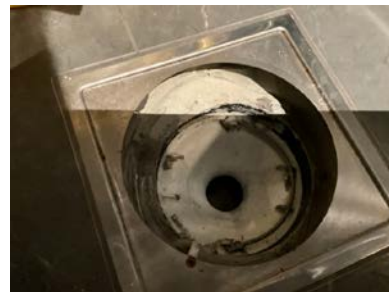
KJELLER > BAD/VASKEROM

Det er plastsluk og smøremembran med dokumentert utførelse.
