# ENGESLAND

HAUKOMVANN HYTTEOMRÅDE 10, 4768 ENGESLAND

# Tilstandsrapport

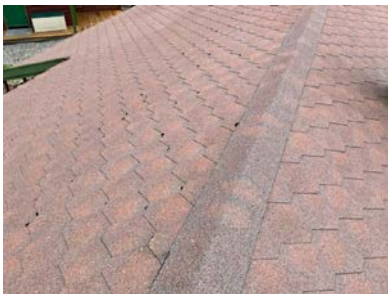
#### Beskrivelse

Taktekkingen er av pappshingel. Taket er besiktiget fra taknivå.

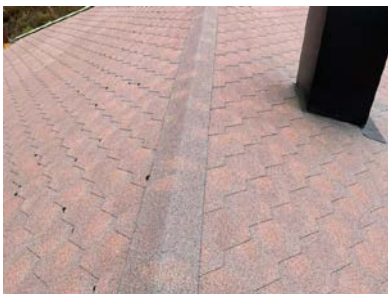
### **TG 1** Nedløp og beslag

Fra tilgjengelige inspeksjonspunkter ble det ikke registrert vesentlige skader eller avvik på befaringstidspunktet. Bygget ligger i et område som vurderes å være værutsatt med påvirkning fra vind/nedbør. Slike forhold kan over tid medføre økt belastning på beslag.

Dersom renner eller beslag ikke fungerer tilfredsstillende kan dette føre til at vann trenger inn i takkonstruksjon eller fasade, noe som over tid kan gi fuktpåvirkning og skader i underliggende konstruksjoner.

Det anbefales jevnlig kontroll og rengjøring av takrenner og nedløp for å sikre tilfredsstillende avrenning av overvann.

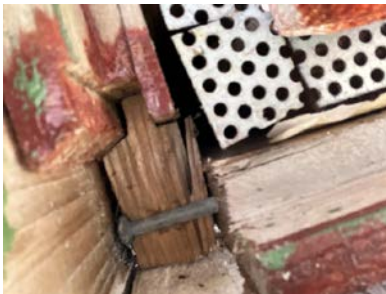
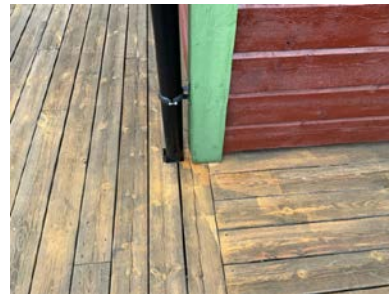
### **TG 2** Veggkonstruksjon

- Det er registrert symptom på aktivitet fra skadedyr.

- Mangler noe musetetting eller er noe store åpninger på deler av bygget, fare for skadedyr inn i bygget. Det må gjøres nærmere undersøkelser og bør tettes for mus slik at skader ikke oppstår.

- Dersom tiltaket ikke utføres er det fare for ytterligere skadeutvikling.

Kledning som står nærme terrenget vil ha økt behov for maling og med fare for fukt og råte i kledningen og bakenforliggende konstruksjoner.

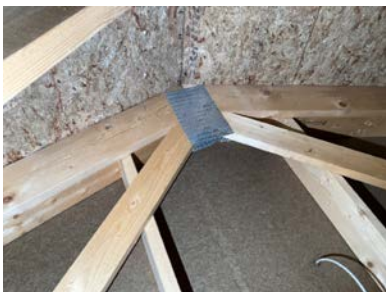
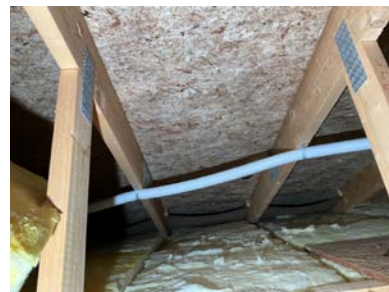
## TG1 Takkonstruksjon/Loft

Det er ved befaring ikke registrert tegn til lekkasjer, fuktskader eller deformasjoner i himlinger eller andre synlige bygningsdeler som kan indikere svikt i takkonstruksjonen. Bygningen ligger imidlertid værutsatt til med betydelig påvirkning fra vind og nedbør, noe som over tid kan gi økt belastning på takkonstruksjonen og tilhørende bygningsdeler.

Da konstruksjonen i stor grad er skjult, kan det ikke gjøres en fullstendig vurdering av oppbygning og utførelse. Eventuelle svakheter eller skader i konstruksjonen kan derfor være skjult og ikke synlige fra tilgjengelige inspeksjonspunkter.

Tilstandsgrad 1 er satt på bakgrunn av at det ikke er registrert negative funn ved visuell kontroll fra tilgjengelige områder.

Det anbefales å innhente dokumentasjon på utførte arbeider dersom dette foreligger. Dokumentasjon vil kunne gi bedre grunnlag for vurdering av konstruksjonens oppbygning og utførelse.

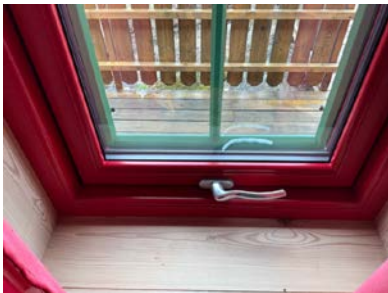
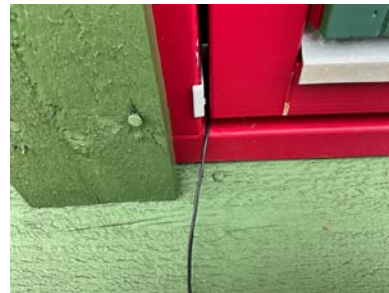
## TG1 Vinduer

Bygningen har malte trevinduer med 2-lags glass.  
Enkelte vinduer er funksjonstestet for heng i hengsler og tetting, uten å finne nevneverdig avvik.  
Årlig justeringer/smøring av vinduer må forventes.

Maling og overflatebehandling må forventes.

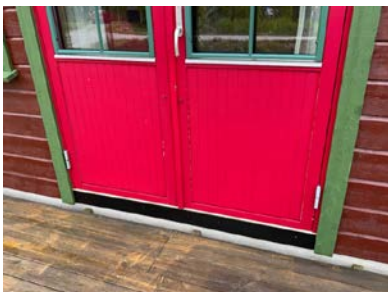
## **TG 1** Dører

Bygningen har malt hovedytterdør og malt balkongdør i tre.  
Ytterdør og verandadør er funksjonstestet for heng i hengsler og tetting, uten å finne nevneverdig avvik.  
Årlig justeringer av dører må forventes.

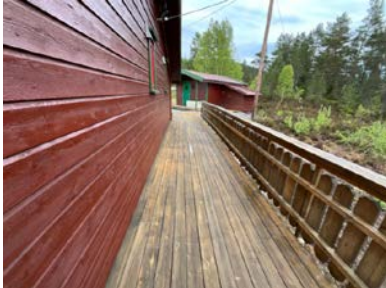
## **TG 2** Balkonger, terrasser og rom under balkonger

- Lokal utbedring må utføres.

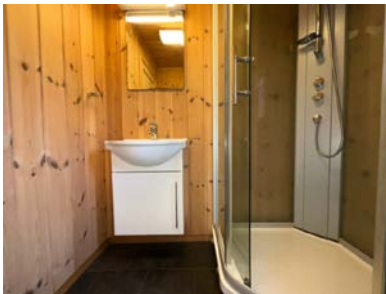
- Membran/tettesjikt må legges.

Det benyttes tett dusjkabinett og veggene får derfor ingen vannbelastning ved normalt bruk, ved endret bruk (dersom dusjkabinettet fjernes) må det etableres membran i våtsoner.

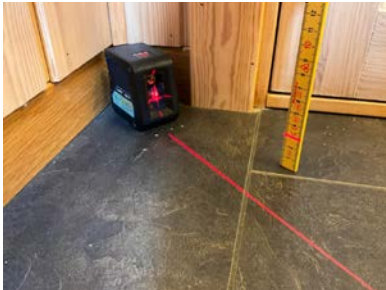
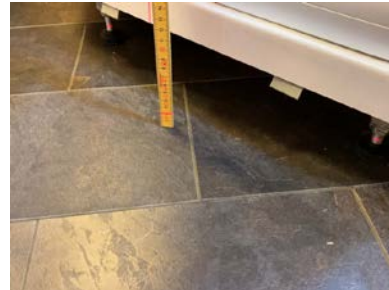
### TG 3 Overflater Gulv

- Det er mulighet for at det kan forekomme vannlekkasje på våtrommet hvor vann ikke vil gå til sluk.
- Det er påvist at gulvoverflaten har sprekker.
- Målinger viser at det ikke er fall til sluk (motfall).

- Eventuelt lekkasjevann fra utstyr utenfor dusjsone vil ikke ha en naturlig vei til sluket. Dette kan føre til at vann samler seg på gulvet og potensielt renner ut av rommet eller trenger inn i konstruksjonen.
- Et bad med manglende/reduisert fall til sluk blir mindre funksjonelt og sikkert for brukeren. Dette kan medføre stående vann på gulvet, vann som ikke ledes effektivt til sluket, økt risiko for at vann renner ut av rommet og redusert sklisikkerhet på gulvet.
- Det benyttes tett dusjkabinett og gulvet får ingen vannbelastning ved normalt bruk, men hver obs på lekkasjevann.

Motfall gir økt risiko for stående vann og fuktskader ved lekkasje.

**Kostnadsestimat: Under 20 000**

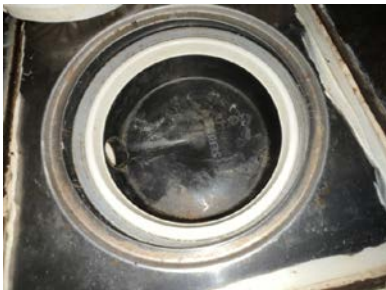
### TG 3 Sluk, membran og tettesjikt

• Det må etableres tilfredsstillende membran/tettesjikt i våtrommets våtsone. Alle forhold med tettesjikt, våtsone, sluk m.m. må dokumenteres. Manglende membran/tettesjikt medfører risiko for lekkasjer og fukt i konstruksjonen.

Avviket er normalt på hytter der det er brukt panel på overflatene.

Kostnad er satt for lokal utbedring av tettesjikt i våtsoner.

**Kostnadsestimat: 20 000 - 100 000**

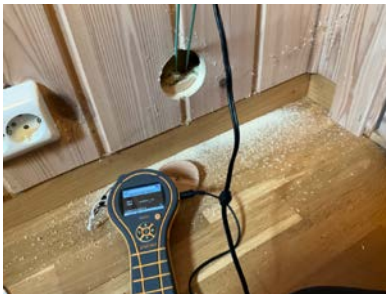
### TG 1 Sanitærutstyr og innredning

- Dårlig ventilasjon på et våtrom kan føre til alvorlige konsekvenser som fuktskader og muggvekst.

Hulltaking er foretatt uten å påvise unormale forhold. Hulltaking er foretatt på toalettrommet, måling utført i bunnsvill mot badets våtsoner for dusjen. Fuktvotemåling (vekt%) i konstruksjonen ble målt til under 6, tørt.

Hulltaking gir begrenset adgang til visuell kontroll/måling av et lokalt område på badet, og det kan dermed ikke med sikkerhet utelukkes at det foreligger skjulte avvik eller skader i øvrige deler av konstruksjonen.

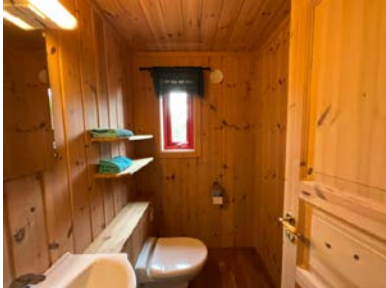
- Mekanisk avtrekk bør etableres på toalettrom.

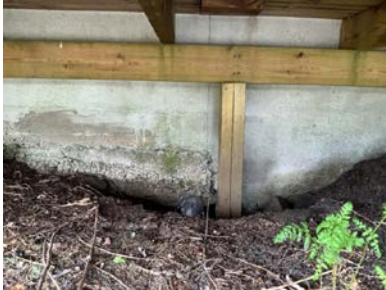
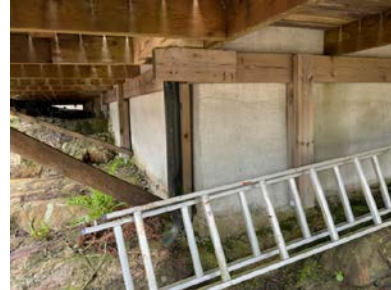
### Byggegrunn

- Grunnmuren har sprekkdannelser.

- Lokal utbedring må utføres.

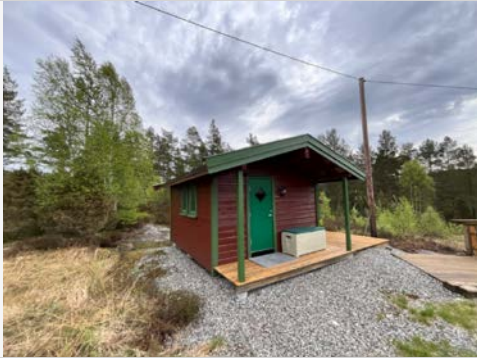
## Anneks

Bod oppført med trekonstruksjoner og saltak tekket med asfaltpapp.  
Utvendig kledd med liggende bordkledning.  
Terrasse rundt deler av bygget.

Bygget er ikke tilstandsvurdert ihht Forskrift til avhendingslova og NS3600. Dette er kun en enkel beskrivelse.
