# LILLESAND

ØVREGATE 4C, 4790 LILLESAND

# Sammendrag av boligens tilstand

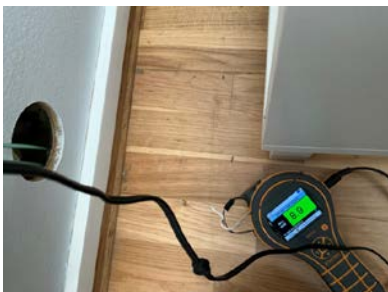
Deler av leiligheten ligger under terrenget. På gulvet er det laminat/parkett. Vegger med overflater av plater. Hulltaking er foretatt uten å påvise unormale forhold. Hulltaking er foretatt i stuen. Fuktkvotemåling (vekt%) i konstruksjonen ble målt til 8.

Fuktighet i påførte vegger under terrenget vil variere med årtidene og verdiene kan være normal fra 18 vektprosent og ned til 0.

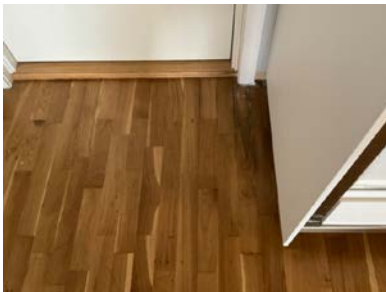
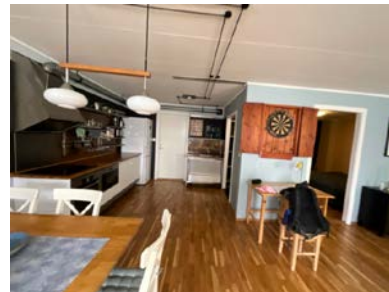
- Det er påvist skader/fuktskjolder i kjøkkengulvet.

- De påviste skader må utbedres.

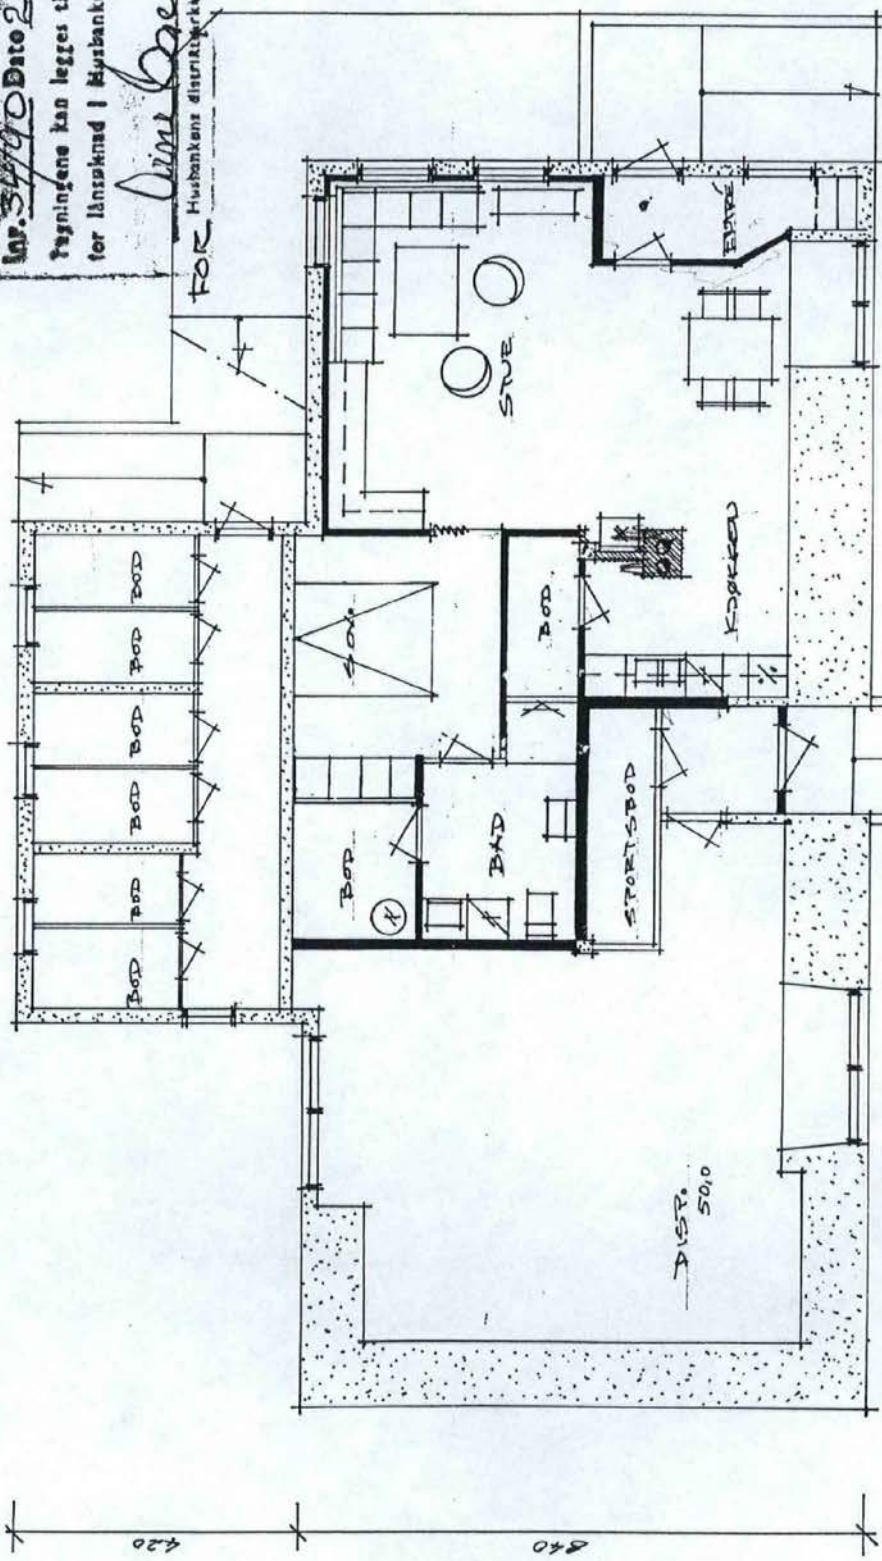
KJELLERPLAN  
 HYBEL 68 Å + SP. BOD  
 KULTURETATEN I AUST-AGDER

Boligen er endret fra opprinnelige godkjente tegninger. Det som i dag er den lange delen av badet ved siden av kjøkken er på originale tegninger bod. Her er vegg mellom bod og bad tatt vekk og er nå ett bad.
