# HÅNES

VIGVOLLÅSEN 8, 4635 KRISTIANSAND S

Befaringsdato: 23.01.2026

# Tilstandsrapport

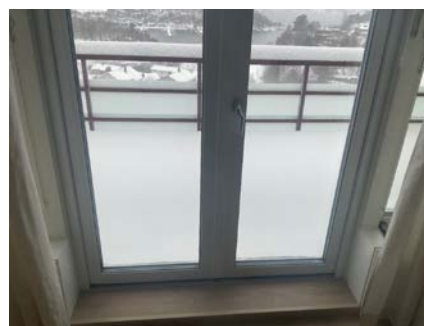
### TG 1 Vinduer

Vinduer fra ca. 2013. Vinduer som er funksjonstestet fungerte ok.

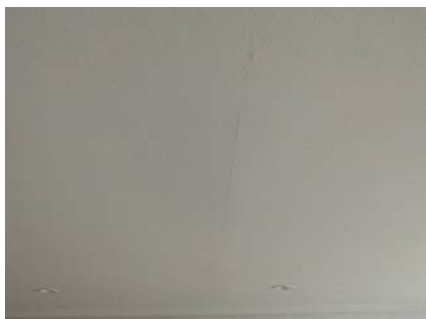
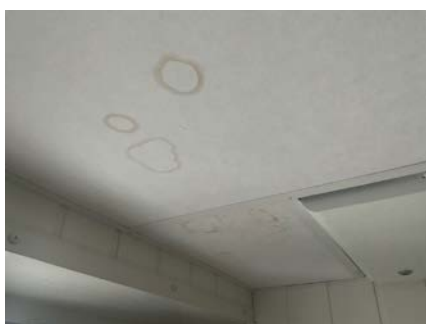
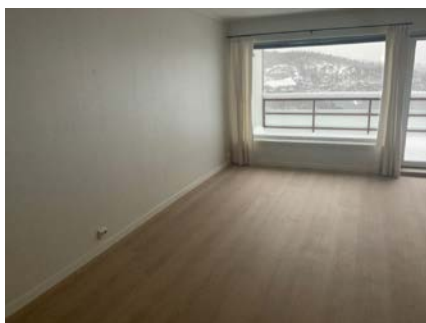
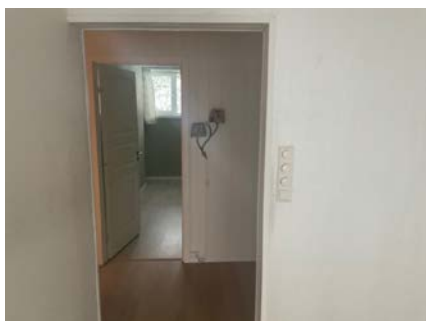
Sprekker i himlingen. Noe fukt merker i himlingsplater ved ventilasjonsanlegg rett innenfor hoveddøren. Nye laminat gulv.

Synlig sprekk i himling i stue. Ikke målbar fukt i himlingen der det er sprekk.

Sprekk bør utbedres.

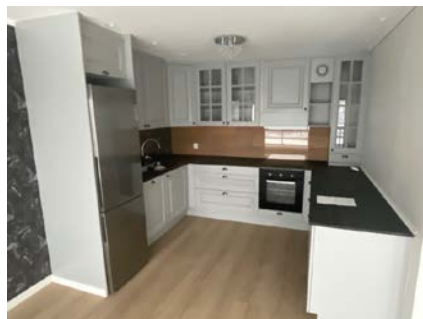
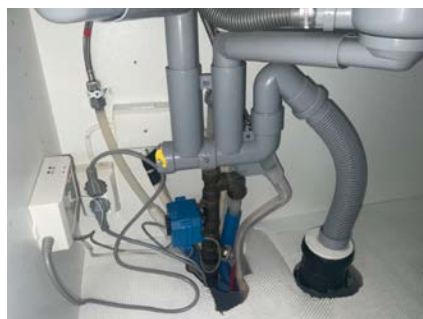
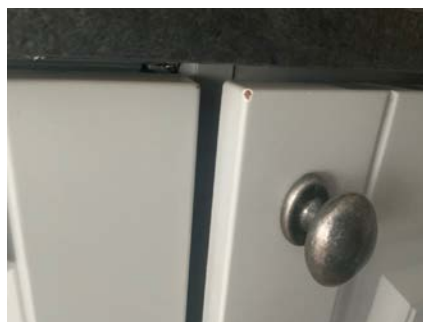
Innredningen virket ut fra alder ok. Dog enkelt knaster på dør til skap under vasken. Ikke målbar fukt i skap under vasken.

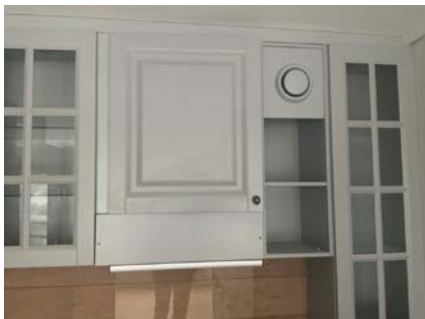
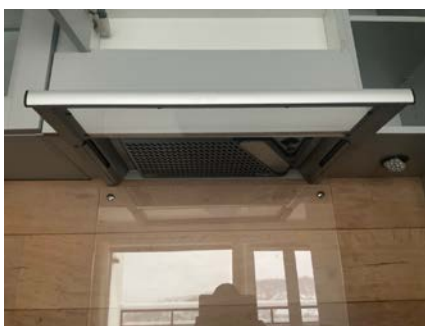
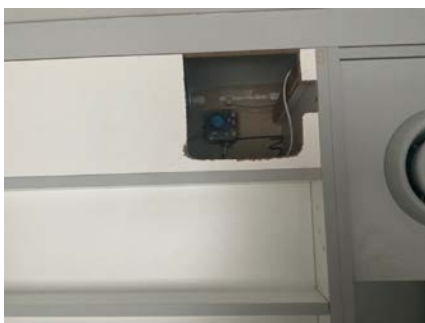
### ! TG 1 Avtrekk

Vifte fungerte ok. Ved åpning av spjeld blir det avtrekk i viften over kokesonen. Det antas at vifte fører luften ut av boenheten via det balanserte anlegget. man må være obs på at dette antas, da det ikke er noen som kan verifisere dette.

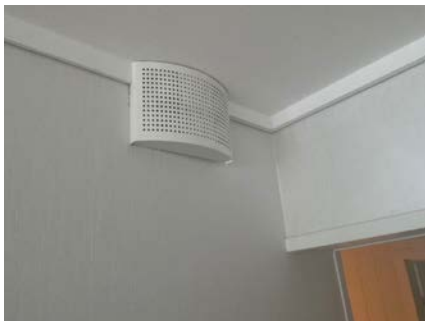
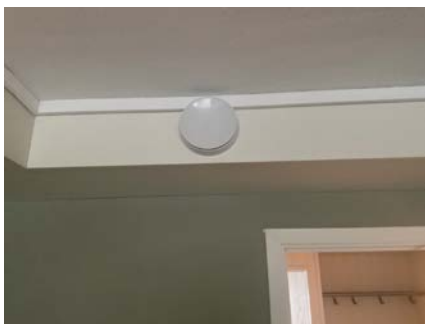
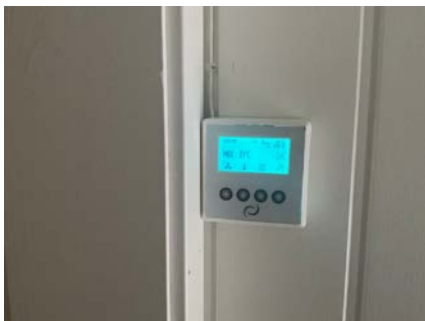
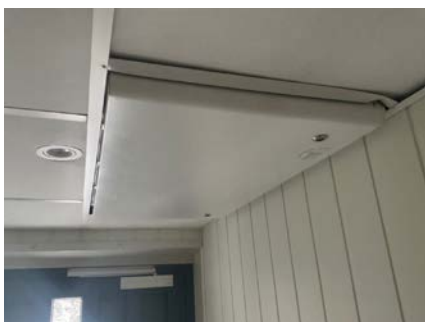
Ventilasjonsanlegg er plassert i himlingen rett innenfor hoveddøren. Tablå for styring på veggen rett ved anlegget.
