# GRIM/SULDALEN

GAMLE MANDALSVEI 21, 4617 KRISTIANSAND S

Tilstandsrapport

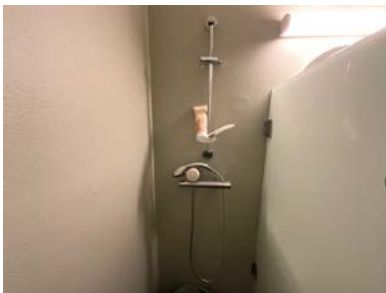
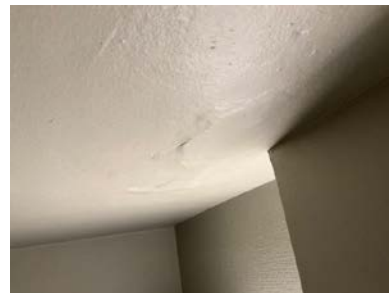
## Vurdering av avvik:

- Det er avvik:

- Andre tiltak:

Det bør etableres ny tapet i dusjsonen uten lokale utbedringer, fare for fuktskader i veggen. Avskalling i taket bør fikses neste gang taket males.

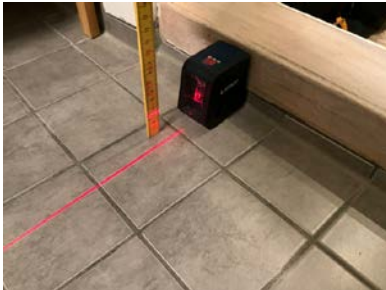
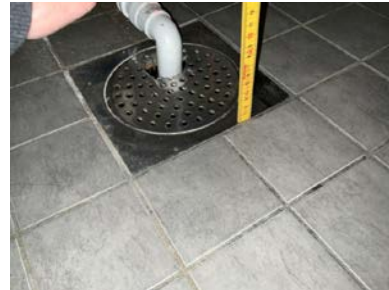
### 3. ETASJE > BAD

## Vurdering av avvik:

- Det er avvik:

Ved renovering bør sluken flyttes inn i dusjsonen slik at ikke hele gulvet blir vått etter bruk.

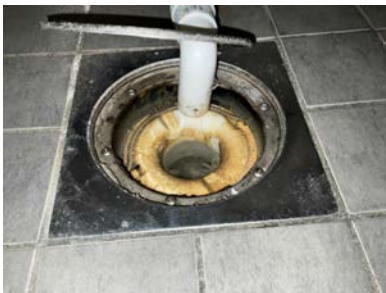
## 3. ETASJE > BAD

Årstall: 2022

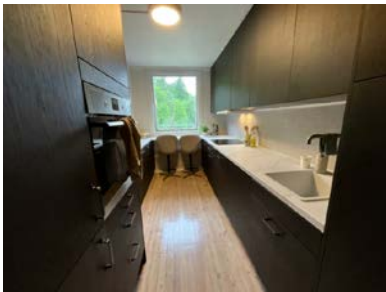
##### Vurdering av avvik:

- Det er ikke påvist tegn på at det er montert lekkasjedeteksjon ved oppvaskmaskin/oppvaskkum, dette er et krav på kjøkkenet ut ifra alder.

##### Konsekvens/tiltak

- Det bør monteres lekkasjedeteksjon ved oppvaskmaskin/oppvaskkum.

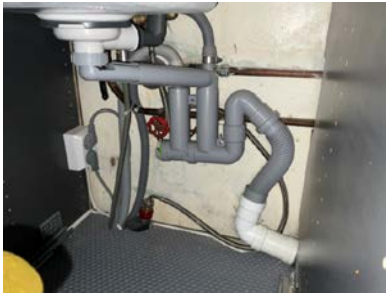
Eldre kobberør kan over tid få slitasje, irr og innvendig korrosjon som kan svekke materialet. Det ble ikke registrert tegn til lekkasjer eller skader ved synlige deler av anlegget på befaringsdagen.

Vannledninger med høy alder har generelt økt risiko for lekkasjer som følge av materialslitasje og korrosjon. Da deler av rørføringen er skjult i konstruksjoner kan eventuelle lekkasjer utvikle seg over tid før de blir synlige.

Det anbefales jevnlig kontroll av synlige deler av rørsystemet. Ved fremtidig oppussing eller arbeider i konstruksjoner hvor rørføringer ligger skjult, bør det vurderes utskifting eller oppgradering av eldre vannledninger.
