# LUND

ST. OLAVS VEI 20C, 4631 KRISTIANSAND S

Nyoppusset og lekker 2-roms i 2.etg. med gjennomgående høy standard. Balkong. Heis. Sentralt

# Tilstandsrapport

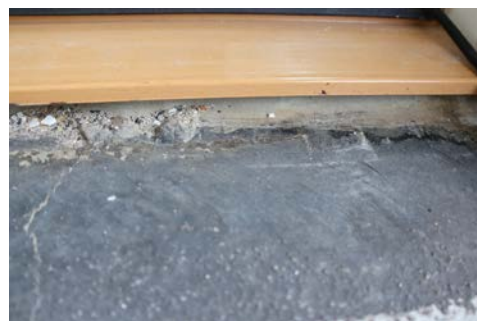
### ! TG 1 Dører

#### Vurdering av avvik:

- Det er avvik:

- Tiltak:

Det bør monteres en fuktsikring opp langs utvendig kant under terrassedøren. Det bør også monteres et beslag utenpå det.

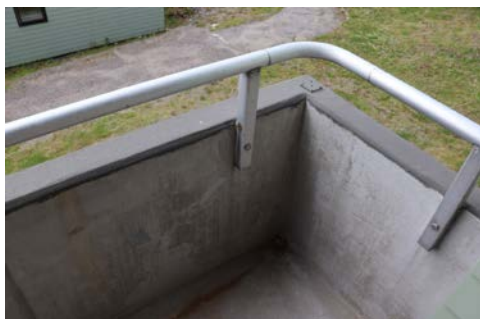
### ! TG 1 Balkonger, terrasser og rom under balkonger

Balkong i mur ut i fra stuen. Rekkverk i mur. På toppen av rekkverk er det gelender i metall. Høyde på rekkverk er 93 cm. Datidens krav.

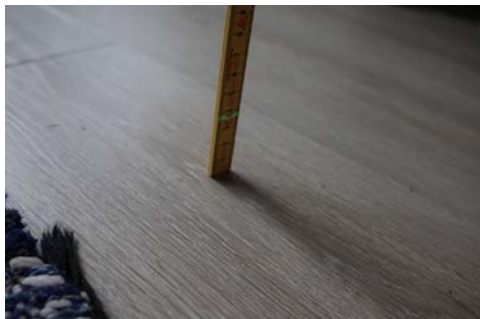
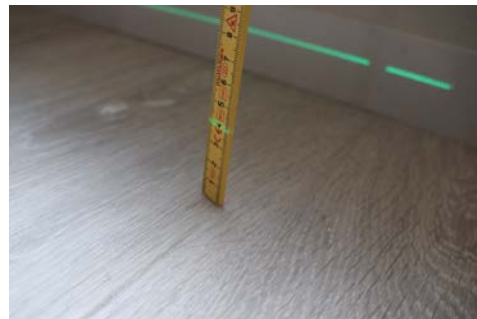
Etasjeskillere i betong. Det er registrert noen mindre høydeforskjeller på gulv. Det vil imidlertid sjelden være økonomisk rasjonelt som et enkeltstående tiltak i en bolig som dette. Dersom boligen en gang skal renoveres, kan man vurdere slike tiltak. Det er gjort stikkprøvekontroll. Målte flater med laser igjennom flere rom.

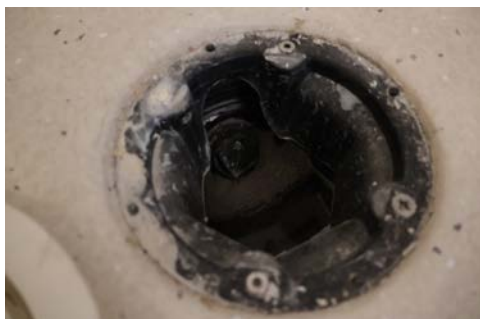
### TG 2 Sluk, membran og tettesjikt

- Andre tiltak:
- Eldre sluk av plast er ofte utsatt for lekkasjer og særlig i overganger. Eventuelle lekkasjer kan medføre fuktskader på tiliggende konstruksjoner.

Konsekvens ved å ha gammel sluk av plast kan føre til rørbrudd og vannlekkasjer.

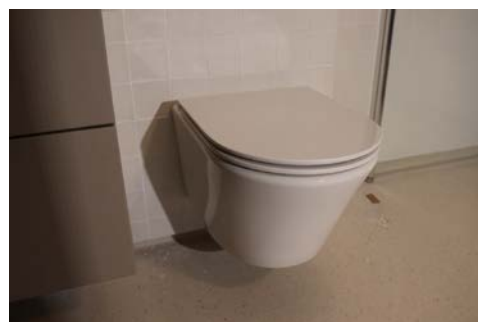
### TG 0 Sanitærutstyr og innredning

Innredning og sanitærutstyr. Opplegg for vaskemaskin. Det er synlig luke ved siden av toalett for lekkasjeløsning til innebygget systerne.

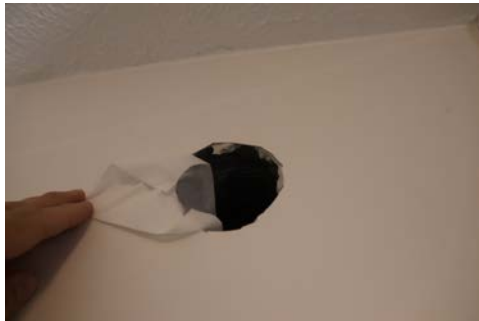
Boligventilasjon med avtrekksventil.

Avtrekk testet med papir.

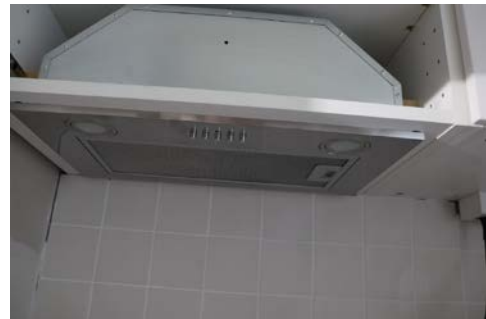
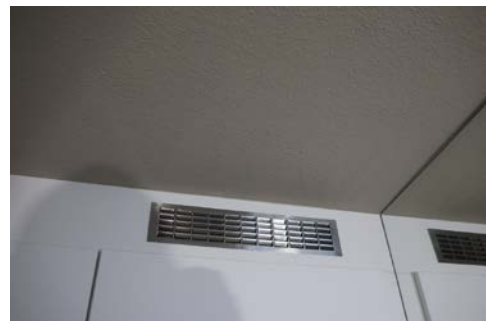
### TG 1 Avtrekk

Avtrekksvifte trakk luften inn i kullfilter. Ok. Luft kommer ut oppe over innredningen. Der er ventil i fra ventilasjonsanlegget i himlingen. (Avtrekk fra felles anlegg).

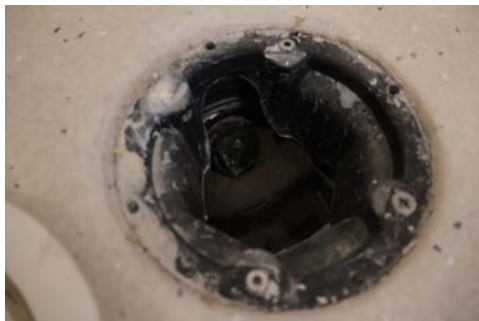
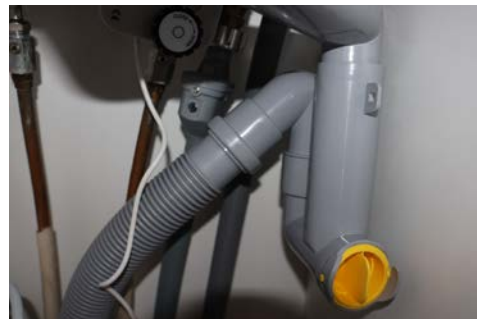
### TG 2 Vannledninger

- Det er ikke behov for utbedringstiltak siden anlegget fungerer i dag, men ut ifra alder kan skader plutselig oppstå på eldre anlegg.
- Andre tiltak:

Eldre vannrør kan føre til rørbrudd og vannlekkasjer.

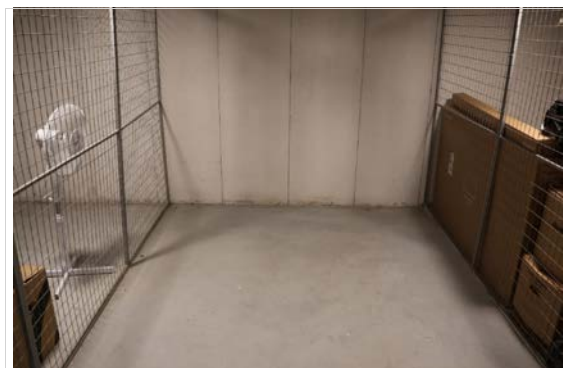
## Bod

Enkel bod i kjelleren. Vegger i mur og metallgitter. Ikke isolert.  
Synlige flater ok i forhold til hvordan den er bygget.  
Noen mindre merker innerst i boden på utvendig murvegg.
