# LUND

KIRKEVEIEN 12F, 4631 KRISTIANSAND S

Lekker og pent oppusset (2024) gjennomgående 3-roms i 3.etasje med solrik balkong. Sentralt

| 28 | Tilstandsrapport |

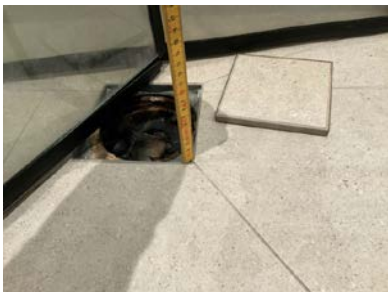
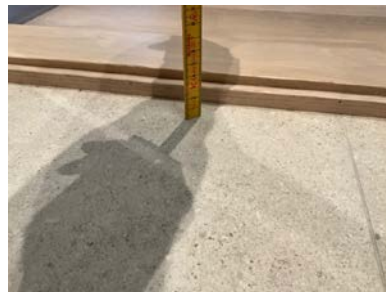
Det er flislagt gulv med elektriske varmekabler. Det er ca 20 mm. høydeforskjell fra flis ved dør til slukrist. Oppkant ved dør på 15 mm.

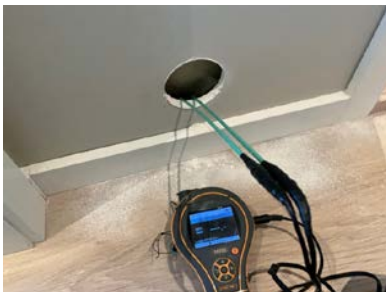
Hulltaking er foretatt uten å påvise unormale forhold. Hulltaking er foretatt ved/i gangen . Fuktkvotemåling (vekt%) i konstruksjonen ble målt til 6.
