# LUND | HAMREHEIA

BERGSTIEN 5A, 4631 KRISTIANSAND S

Totalrenovert enebolig | 159 kvm BRA | Høy standard | Nydelig utsikt og beste solforhold

Tilstandsrapport

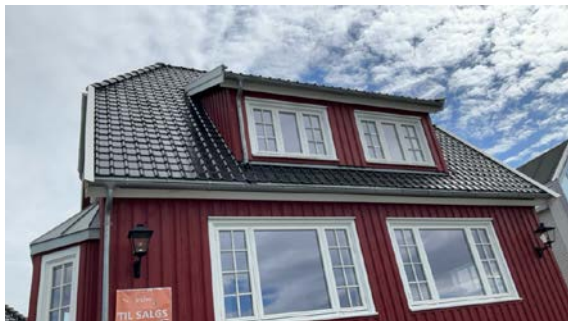
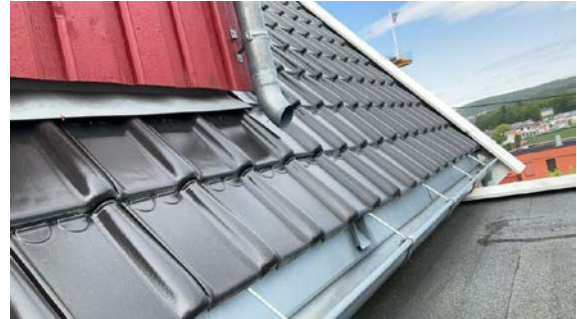
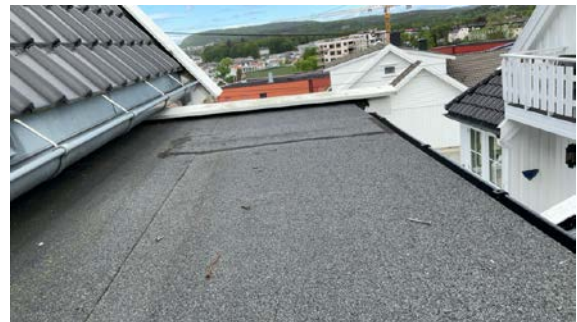
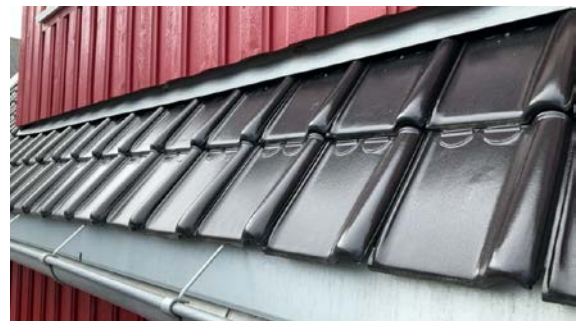
Glaserde tegl takstein og papp som takteking besiktiget fra stige og bakkenivå. Siden taket (takteking) kun er observert fra takfot i stige og bakkenivå, er vurderingen begrenset av dette. Det er ikke sikkerhetsmessig forsvarlig å bevege seg ut på taket. Selv om det ikke er avdekket skader under befaringen, betyr ikke dette at det ikke foreligger skader som en besiktigelse på taket kan avdekke. Vær oppmerksom på denne risikoen.

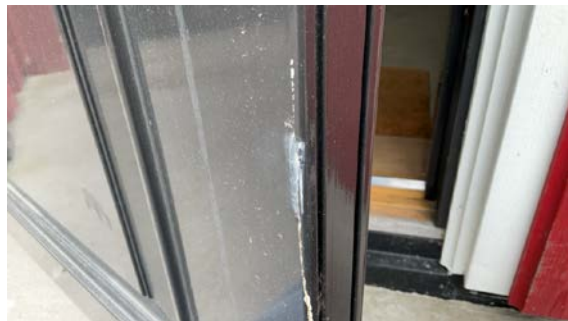
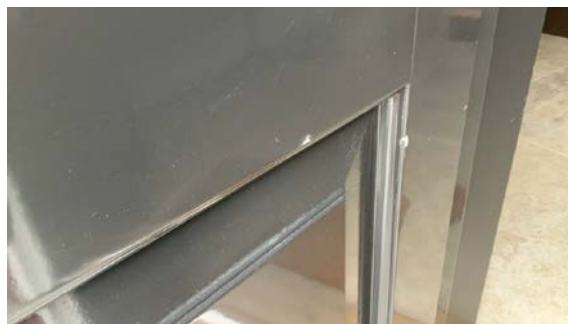
Inngangsdør har en lite skade på kanten av dørblad og et par merker.

Ingen umiddelbare tiltak.

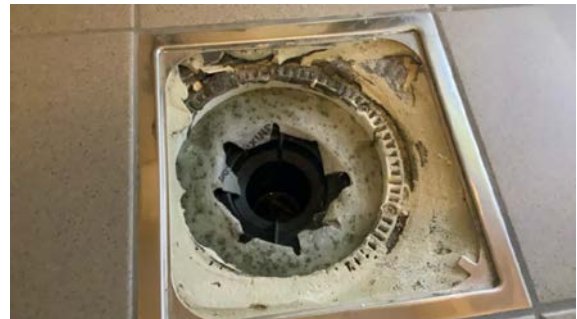
Teknisk rom/vaskerom har gulv med fliser og sokkel fliser. Malte vegger og malt himling. Det er ikke montert noe Vvs utstyr i rommet. Det er 25mm fall fra gulv ved dør til gulv ved sluk og synlig mansjett i sluk.

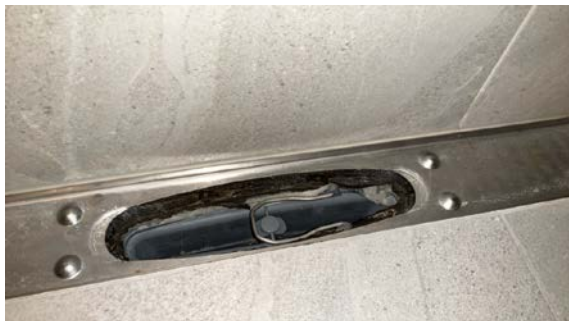
Synlig mansjett i slukrenne.

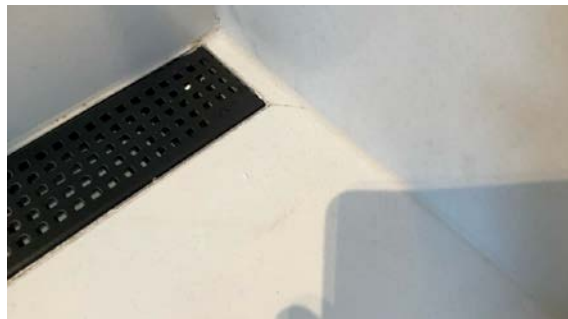
Første gulv flis i dusj har delvis bom (delvis hulrom under) og det er en liten sprekk i gulv flis ved slukrenne.

Gulv fliser med bom kan løsne/sprekke.

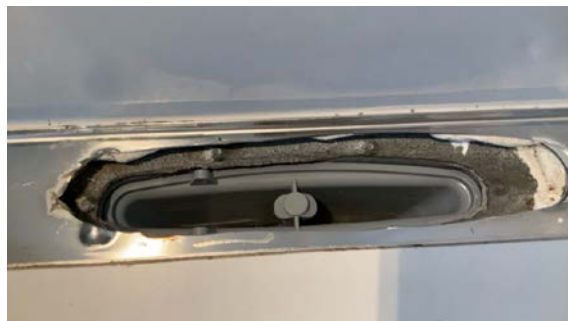
Synlig mansjett i slukrenne.

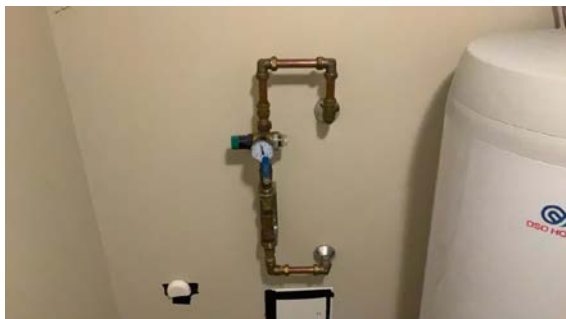
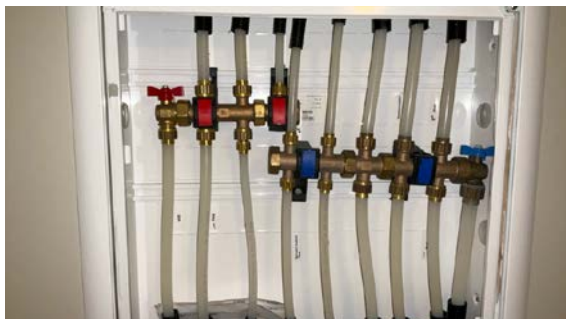
Plastrør (rør i rør) med fordeler skap og litt vannledning av kobber.

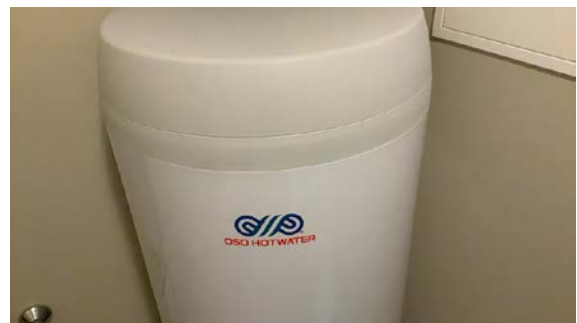
194 liters varmtvannstank fra 22.06.2020.

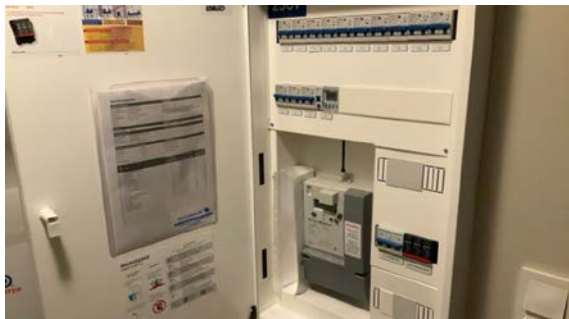
6. Er det tegn på at kabelinnføringer og hull i inntak og sikringsskap ikke er tette, så langt dette er mulig å sjekke uten å fjerne kapslinger?  
**Nei**
7. Finnes det kursfortegnelse, og er den i samsvar med antall sikringer?  
**Ja**
8. Foreta en helhetsvurdering av det elektriske anlegget, dets alder, allmenne tilstand og fare for liv og helse. Bør det elektriske anlegget ha en utvidet el-kontroll?  
**Nei**

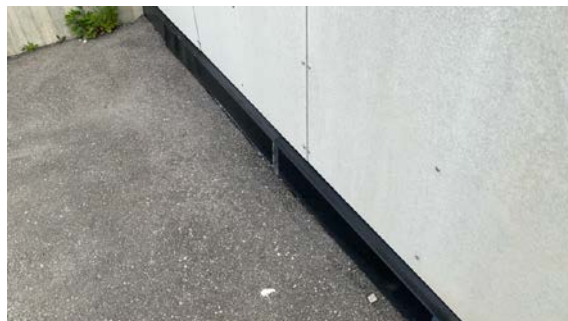
Det er ukjent hvilken type drenering som er benyttet langs utvendig grunnmur. Det er drenert lang utvendig grunnmur på 3 sider ved innredet rom og inne i krypkjeller på den ene murte skilleveggen mot innredet rom er det isolert og montert grunnmursplate/fuktsikring.

Det er ikke drenert ved teknisk rom/vaskerom og trolig ikke utvendig ved krypkjeller. Fare for noe fukt inntrengning.

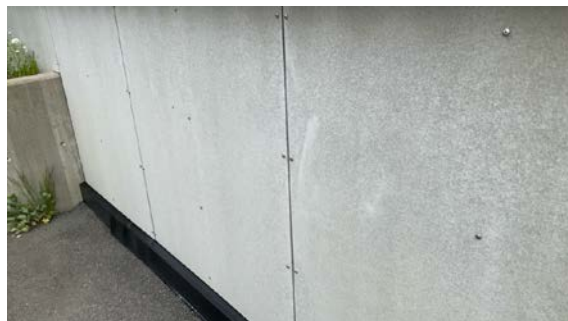
Boligen er oppført på gråsteinsmur, betong mur og noe Leca mur. Det aller meste av grunnmur er tildekket på utsiden og innsiden. Tildekket grunnmur er ikke mulig å kontrollere.

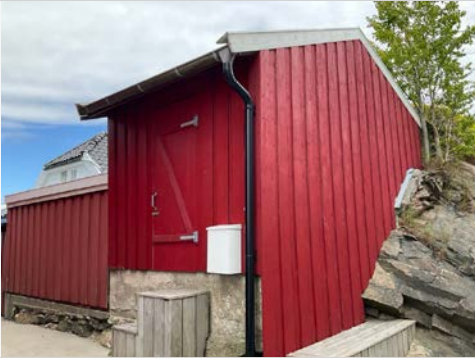
### Bu

Bu er ikke tilstandsvurdert men er av eldre dato, med blant annet lekkasje i tak, noe råte i gammelt treverk og sprekker i mur.
